LAUDO TÉCNICO DE INSPEÇÃO PREDIAL

RELATÓRIO DE INSPEÇÃO – SISTEMAS DE INSTALAÇÃO

RESIDENCIAL OLIMPIQUE

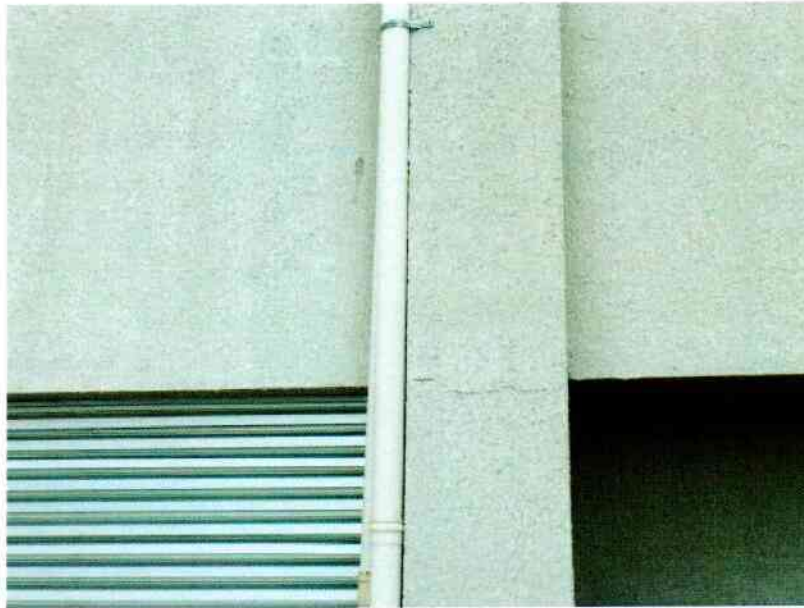
1.005.03	DESCRIÇÃO DA ANOMALIA			
	Trinca em parede da fachada de cobertura.			
GRAU DE RISCO	CLASSIFICAÇÃO			
CRÍTICO	REGULAR	MINIMO	ENDÓGENA	EXÓGENA
		X		
			PROJETO	MATERIAIS
			EXECUÇÃO	MANUTENÇÃO
				X

FIGURA 9. TRINCAS NA PAREDE DA FACHADA.

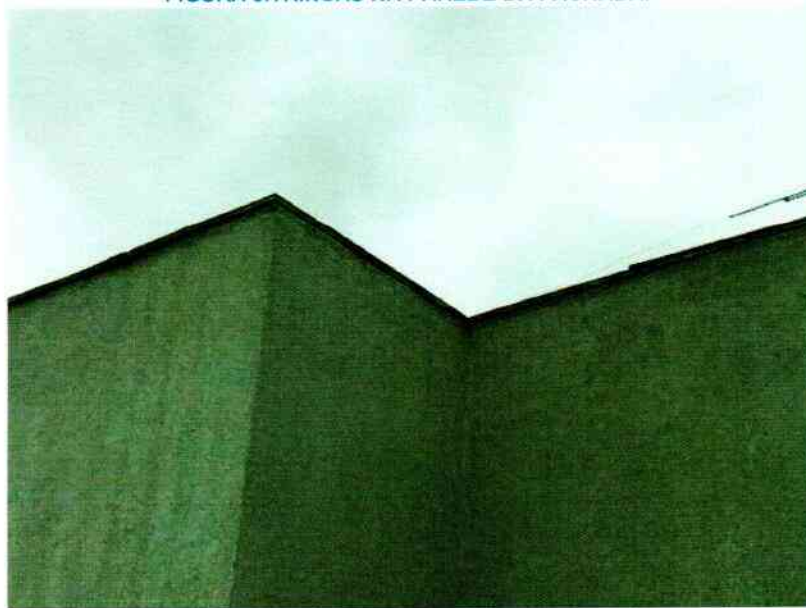
FIGURA 10. TRINCAS NA PAREDE DA FACHADA.

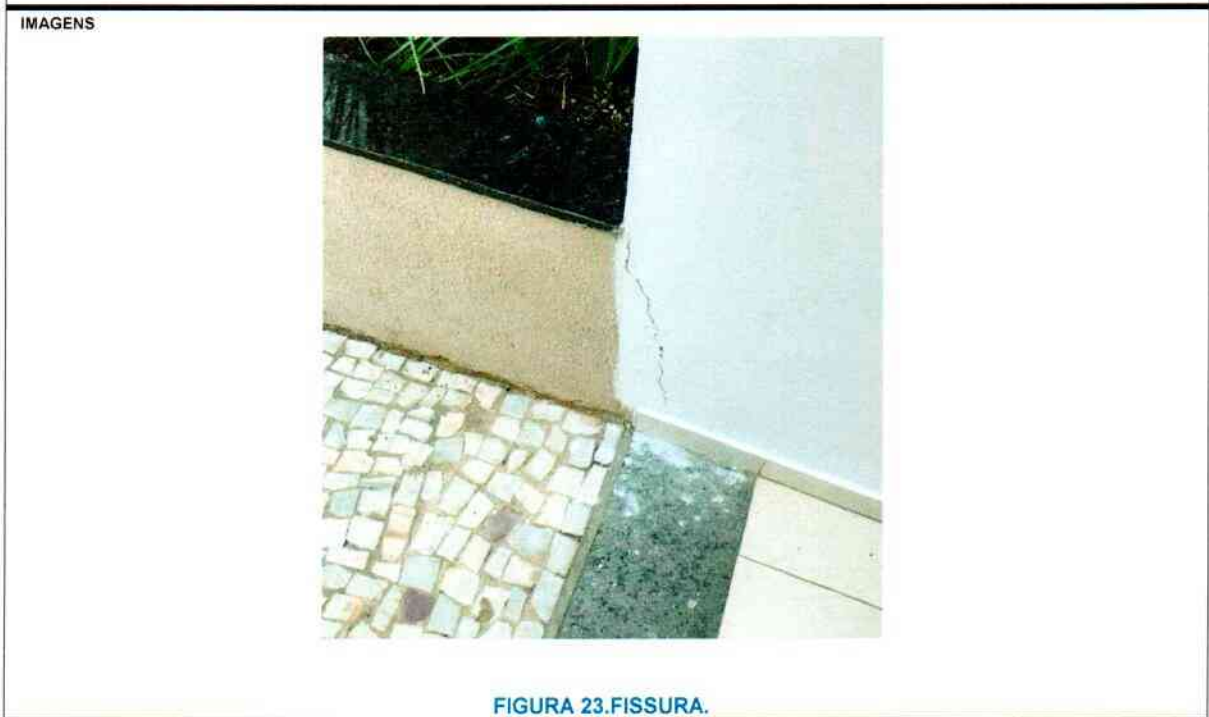
1.011.01	DESCRIÇÃO DA ANOMALIA Fissura em parede.			
GRAU DE RISCO	CRÍTICO	REGULAR	MÍNIMO	
			X	
	CLASSIFICAÇÃO		ENDÓGENA	EXÓGENA
				NATURAL
				FUNCIONAL
				X
	CLASSIFICAÇÃO		PROJETO	MATERIAIS
				EXECUÇÃO
				MANUTENÇÃO
				X

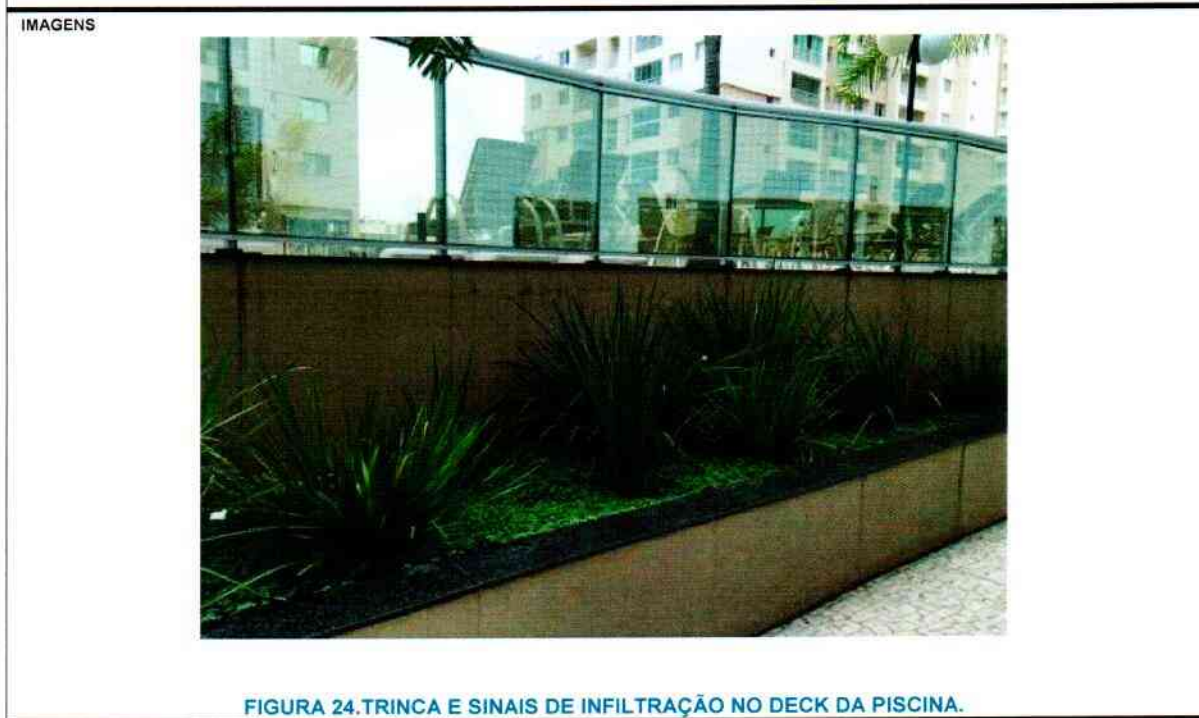
1.012.01	DESCRIÇÃO DA ANOMALIA Trinca e sinais de infiltração no deck da piscina.			
GRAU DE RISCO	CLASSIFICAÇÃO			
CRÍTICO	REGULAR	MINIMO	ENDÓGENA	EXÓGENA
	X			
			NATURAL	FUNCIONAL
				X
			PROJETO	MATERIAIS
			EXECUÇÃO	MANUTENÇÃO
				X

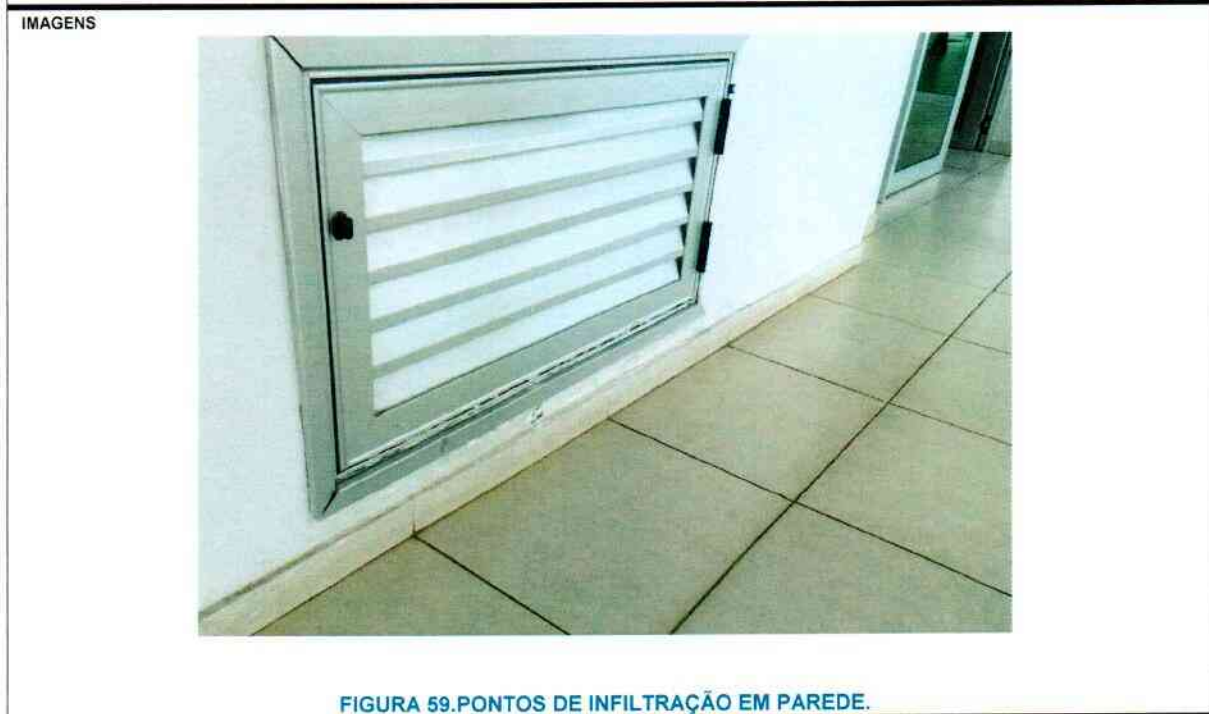
1.015.01	DESCRIÇÃO DA ANOMALIA Parede com pontos de infiltração devido à problema de operação no equipamento da Sauna e sem reparo pelo condomínio.								
GRAU DE RISCO	<table style="width: 100%; border-collapse: collapse;"> <tr> <td style="width: 33%; background-color: red; color: white;">CRÍTICO</td> <td style="width: 33%; background-color: yellow;">REGULAR</td> <td style="width: 33%; background-color: green; color: white;">MINIMO</td> </tr> <tr> <td></td> <td></td> <td style="text-align: center;">X</td> </tr> </table>	CRÍTICO	REGULAR	MINIMO			X	CLASSIFICAÇÃO	
CRÍTICO	REGULAR	MINIMO							
		X							
		ENDÓGENA	EXÓGENA	NATURAL	FUNCIONAL				
					X				
		CLASSIFICAÇÃO							
		PROJETO	MATERIAIS	EXECUÇÃO	MANUTENÇÃO				
					X

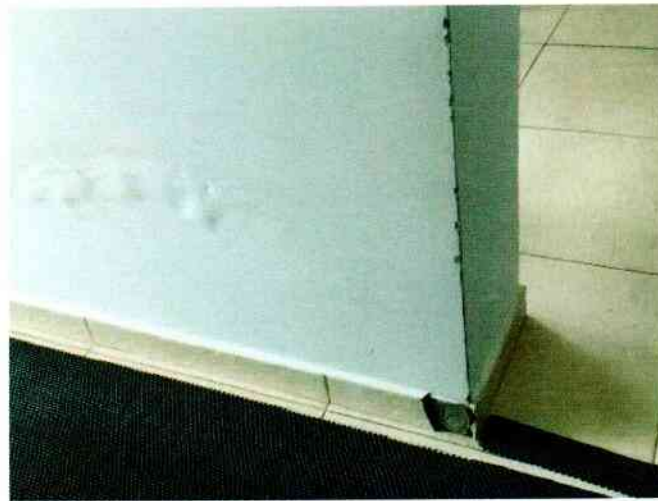
1.015.02	DESCRIÇÃO DA ANOMALIA			
	Acesso a sauna com infiltração na parede e divisória de granito do chuveiro quebrada.			
GRAU DE RISCO		CLASSIFICAÇÃO		
CRÍTICO	REGULAR	MÍNIMO		
		X		
		ENDÓGENA	EXÓGENA	
			NATURAL	
			FUNCIONAL	
			X	
		CLASSIFICAÇÃO		
		PROJETO	MATERIAIS	
			EXECUÇÃO	
			MANUTENÇÃO	
			X

FIGURA 60. INFILTRAÇÃO EM PAREDE.

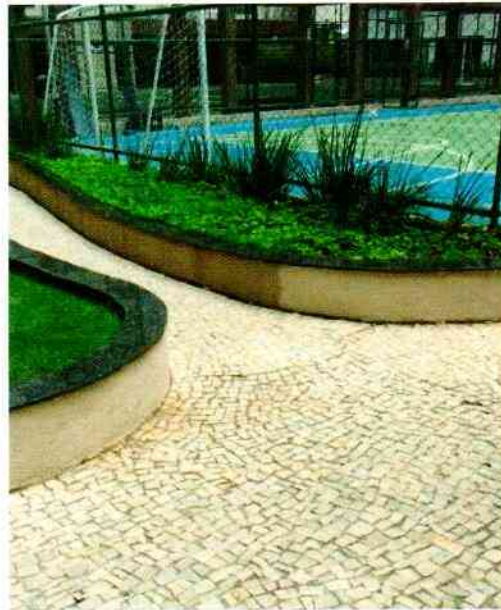
1.018.02	DESCRIÇÃO DA ANOMALIA			
	Ausência de rejunte no granito e trincas nas muretas de jardim, sendo pintado sem a devida correção das falhas em toda a área comum.			
GRAU DE RISCO	CLASSIFICAÇÃO			
CRÍTICO	REGULAR	MINIMO	ENDÓGENA	EXÓGENA
	X		NATURAL	FUNCIONAL
				X
			CLASSIFICAÇÃO	
			PROJETO	MATERIAIS
			EXECUÇÃO	MANUTENÇÃO
				X

FIGURA 79.AUSÊNCIA DE REJUNTE NO GRANITO E TRINCAS NAS MURETAS DE JARDIM.

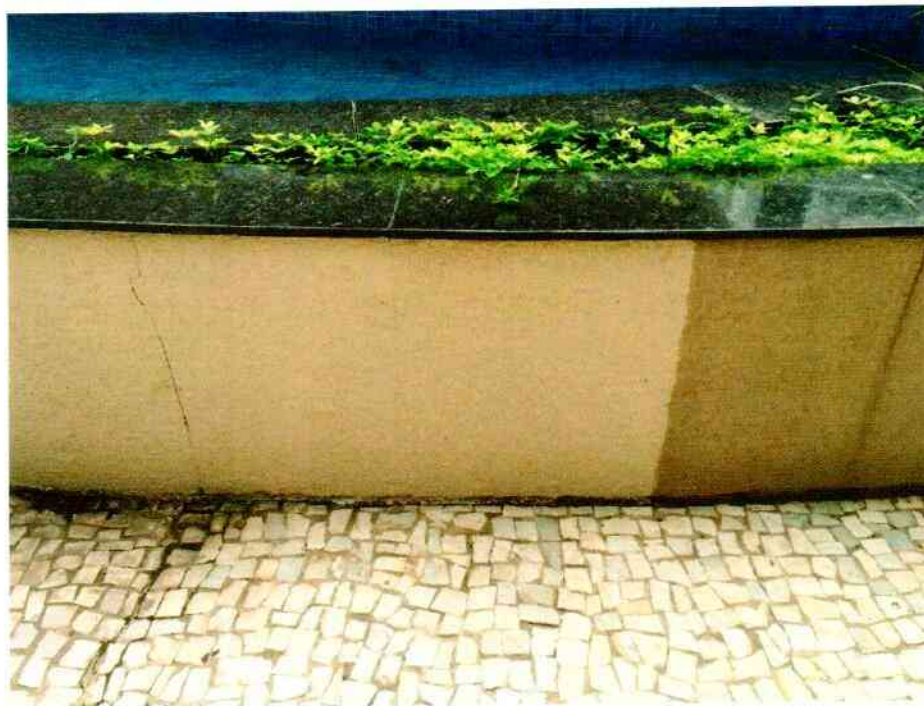
1.018.03	DESCRIÇÃO DA ANOMALIA			
	Ausência de rejunte no granito e trincas nas muretas de jardim, sendo pintado sem a devida correção das falhas em toda a área comum.			
GRAU DE RISCO	CLASSIFICAÇÃO			
CRÍTICO	REGULAR	MÍNIMO	ENDÓGENA	EXÓGENA
	X			NATURAL
				FUNCIONAL
			CLASSIFICAÇÃO	
			PROJETO	MATERIAIS
				EXECUÇÃO
				MANUTENÇÃO
				X

FIGURA 81. AUSÊNCIA DE REJUNTE NO GRANITO E TRINCAS NAS MURETAS DE JARDIM.

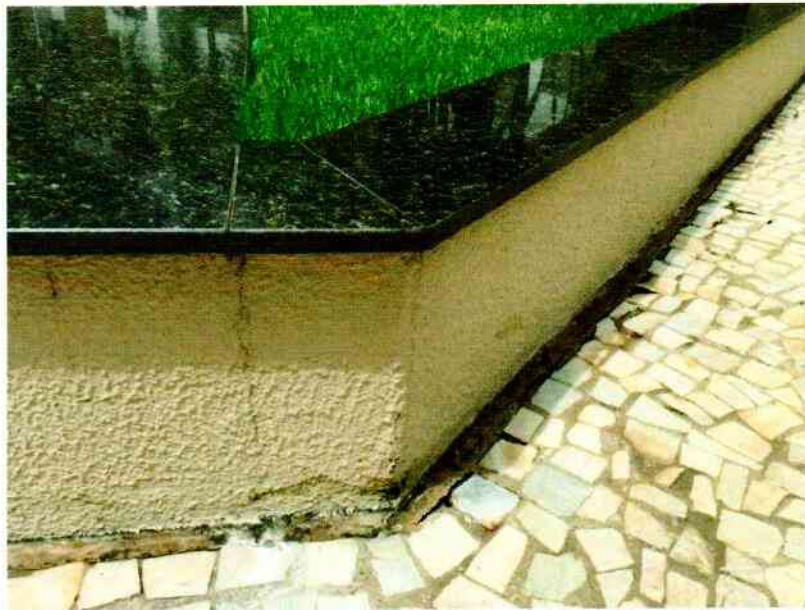
1.018.05	DESCRIÇÃO DA ANOMALIA			
	Ausência de rejunte no granito e trincas nas muretas de jardim, sendo pintado sem a devida correção das falhas em toda a área comum.			
GRAU DE RISCO	CLASSIFICAÇÃO			
CRÍTICO	REGULAR	MÍNIMO	ENDÓGENA	EXÓGENA
	X			NATURAL
				FUNCIONAL
				X
			CLASSIFICAÇÃO	
			PROJETO	MATERIAIS
				EXECUÇÃO
				MANUTENÇÃO
				X
OBSERVAÇÕES

FIGURA 85. AUSÊNCIA DE REJUNTE NO GRANITO E TRINCAS NAS MURETAS DE JARDIM.

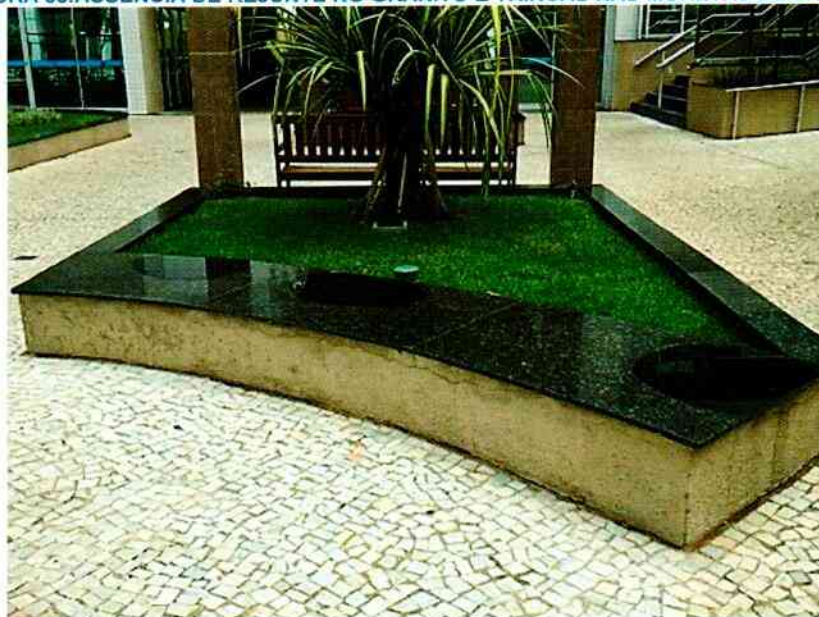
FIGURA 86. AUSÊNCIA DE REJUNTE NO GRANITO E TRINCAS NAS MURETAS DE JARDIM.

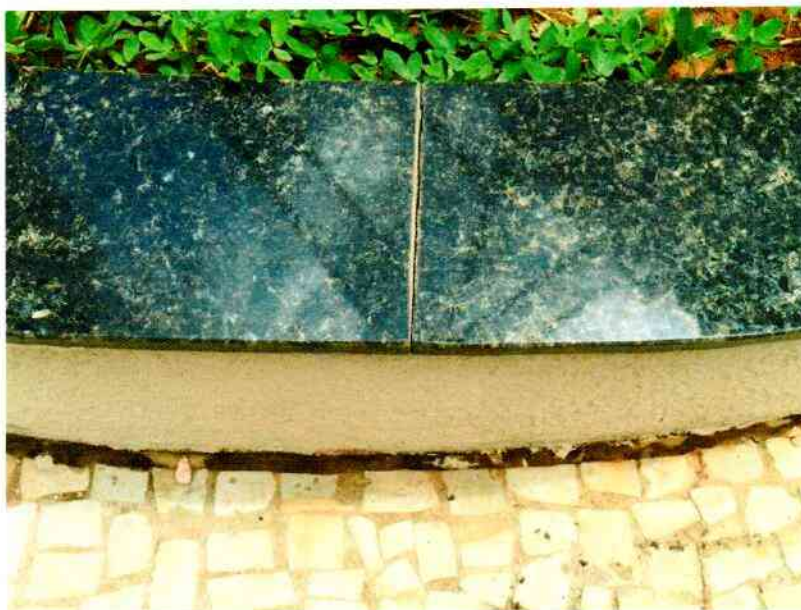
1.018.06	Ausência de rejunte no granito, trincas e ausência de reparo na junta da base mureta de jardim, em toda a área comum entre os blocos.			
	GRAU DE RISCO	CLASSIFICAÇÃO		
CRÍTICO	REGULAR	MÍNIMO	ENDÓGENA	EXÓGENA
	X			NATURAL
				FUNCIONAL
			CLASSIFICAÇÃO	
			PROJETO	MATERIAIS
				EXECUÇÃO
				MANUTENÇÃO
				X

FIGURA 87. AUSÊNCIA DE REJUNTE NO GRANITO E TRINCAS NAS MURETAS DE JARDIM.

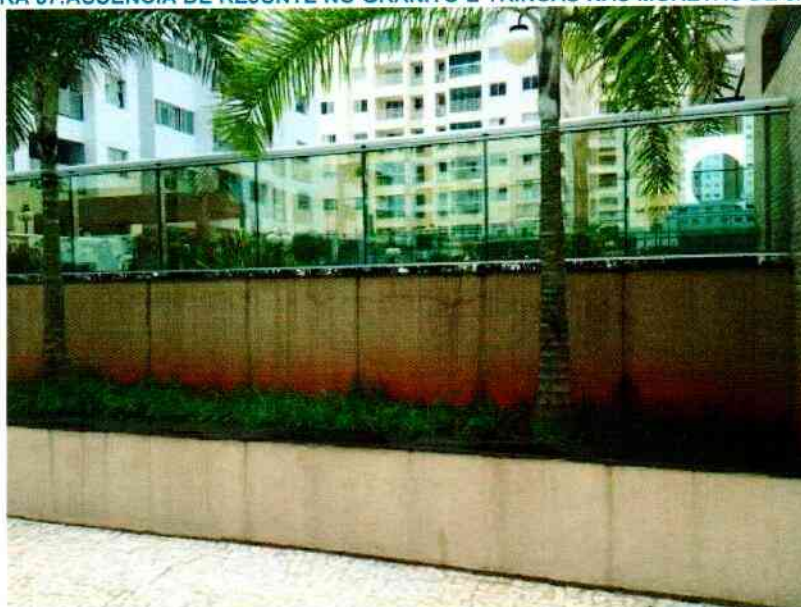
FIGURA 88. AUSÊNCIA DE REJUNTE NO GRANITO E TRINCAS NAS MURETAS DE JARDIM.

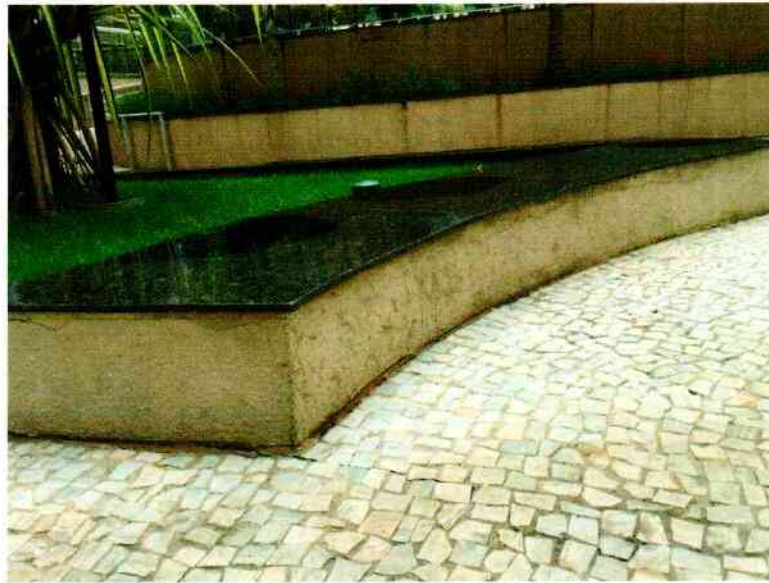
1.018.07	DESCRIÇÃO DA ANOMALIA					
	Ausência de rejunte no granito, trincas e ausência de reparo na junta da base mureta de jardim, em toda a área comum entre os blocos.					
	GRAU DE RISCO	CLASSIFICAÇÃO				
CRÍTICO	REGULAR	MÍNIMO	ENDÓGENA	EXÓGENA	NATURAL	FUNCIONAL
	X					X
			CLASSIFICAÇÃO			
			PROJETO	MATERIAIS	EXECUÇÃO	MANUTENÇÃO
						X

FIGURA 89. AUSÊNCIA DE REJUNTE NO GRANITO E TRINCAS NAS MURETAS DE JARDIM.

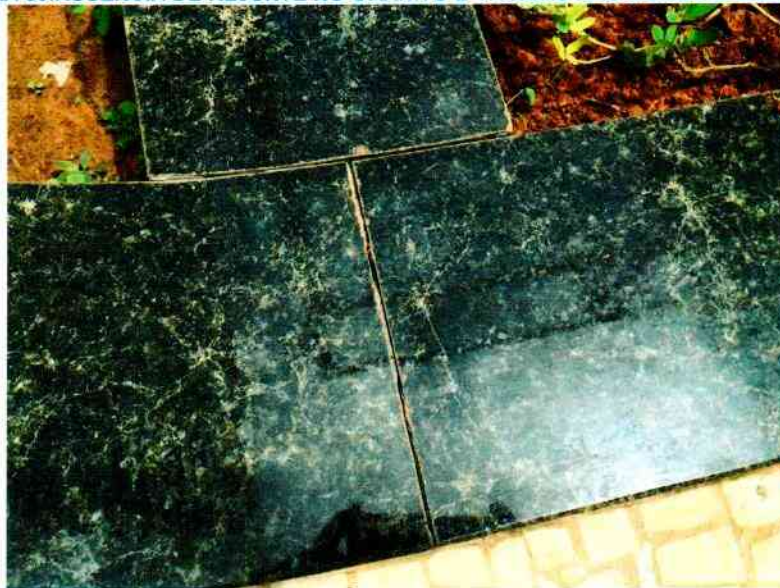
FIGURA 90. AUSÊNCIA DE REJUNTE NO GRANITO E TRINCAS NAS MURETAS DE JARDIM.

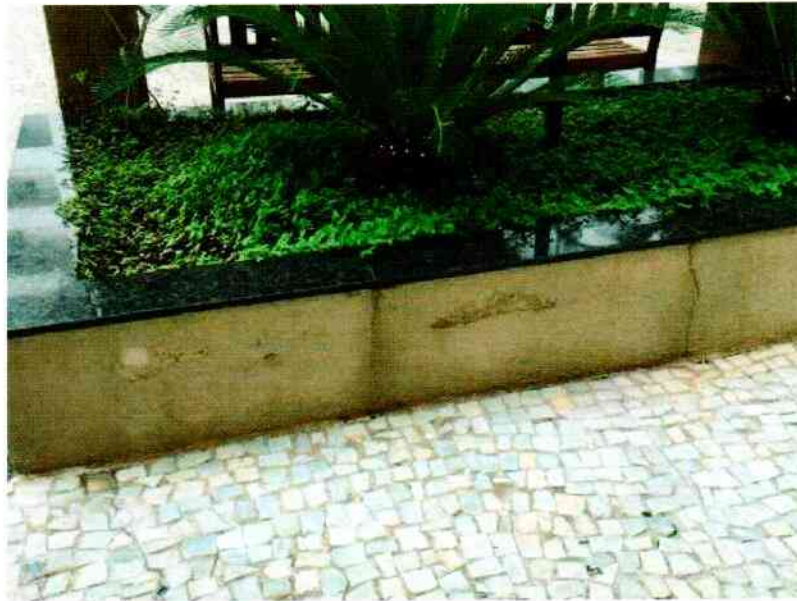
1.018.08	Ausência de rejunte no granito, trincas e ausência de reparo na junta da base mureta de jardim, em toda a área comum entre os blocos.					
	GRAU DE RISCO	CLASSIFICAÇÃO	ENDÓGENA	EXÓGENA	NATURAL	FUNCIONAL
CRÍTICO	REGULAR	MÍNIMO				X
	X					
		CLASSIFICAÇÃO	PROJETO	MATERIAIS	EXECUÇÃO	MANUTENÇÃO
						X

FIGURA 91. AUSÊNCIA DE REJUNTE NO GRANITO E TRINCAS NAS MURETAS DE JARDIM.

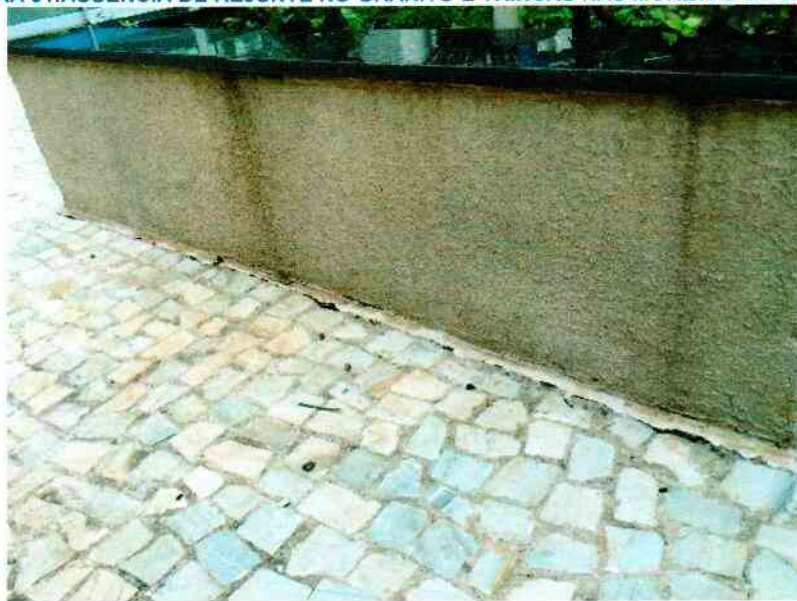
FIGURA 92. AUSÊNCIA DE REJUNTE NO GRANITO E TRINCAS NAS MURETAS DE JARDIM.

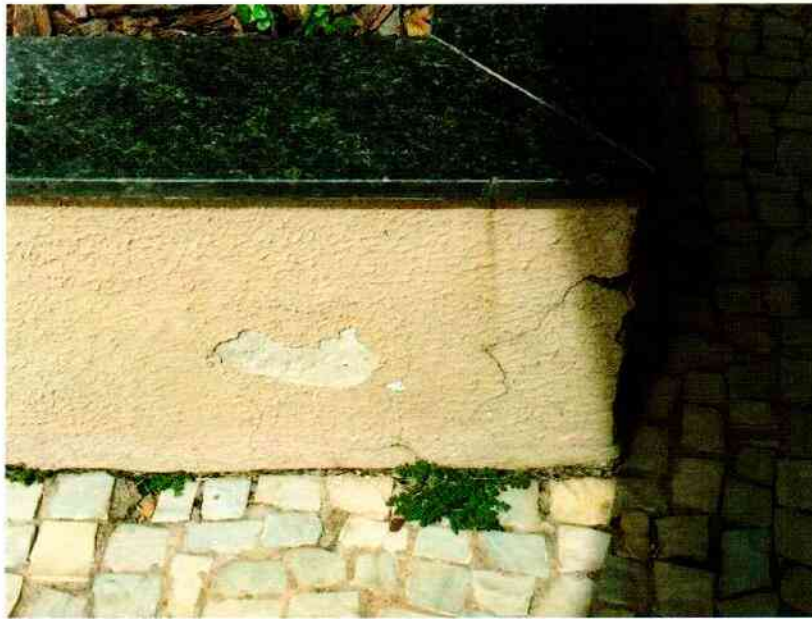
1.018.09	DESCRIÇÃO DA ANOMALIA			
	Ausência de rejunte no granito e trincas nas muretas de jardim, sendo pintado sem a devida correção das falhas em toda a área comum.			
GRAU DE RISCO	CLASSIFICAÇÃO			
CRÍTICO	REGULAR	MÍNIMO	ENDÓGENA	EXÓGENA
	X			NATURAL
				FUNCIONAL
				X
			CLASSIFICAÇÃO	
			PROJETO	MATERIAIS
				EXECUÇÃO
				MANUTENÇÃO
				X

FIGURA 93. AUSÊNCIA DE REJUNTE NO GRANITO E TRINCAS NAS MURETAS DE JARDIM.

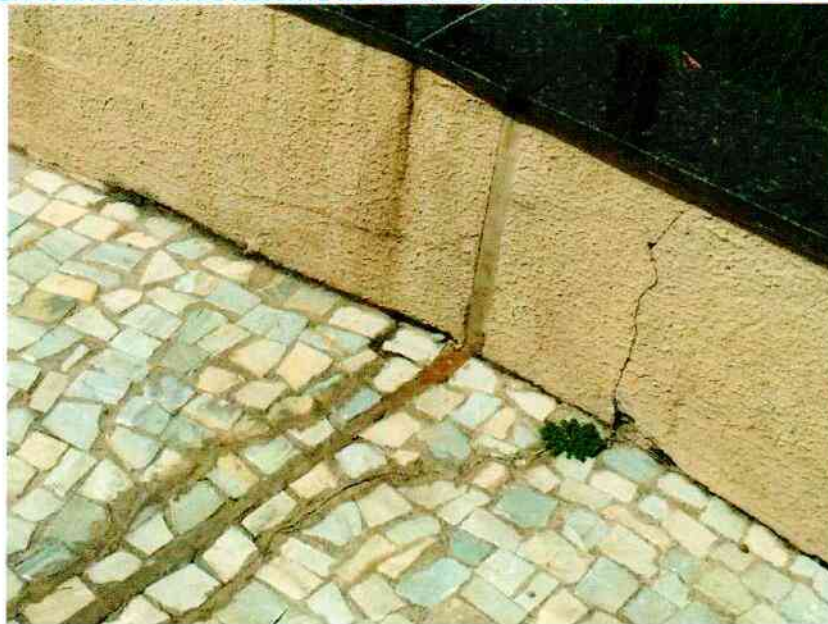
FIGURA 94. AUSÊNCIA DE REJUNTE NO GRANITO E TRINCAS NAS MURETAS DE JARDIM.

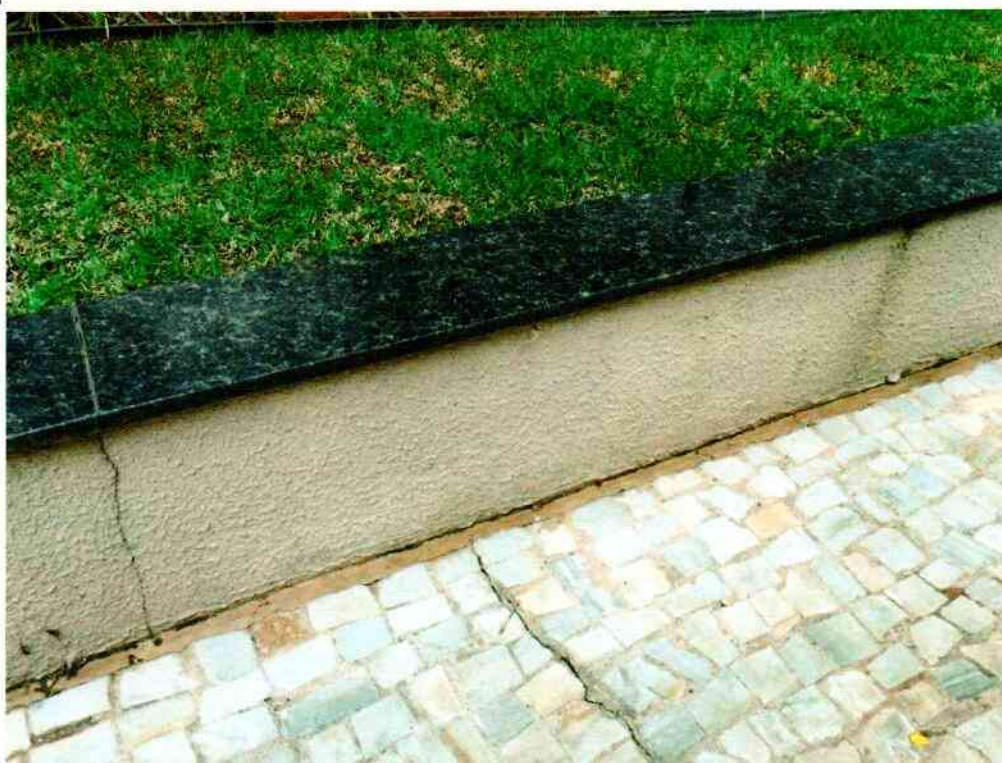
1.018.10	DESCRIÇÃO DA ANOMALIA			
	Ausência de rejunte no granito e trincas nas muretas de jardim, sendo pintado sem a devida correção das falhas em toda a área comum.			
GRAU DE RISCO	CLASSIFICAÇÃO			
CRITICO	REGULAR	MINIMO	ENDÓGENA	EXÓGENA
	X			NATURAL
				FUNCIONAL
				X
			CLASSIFICAÇÃO	
			PROJETO	MATERIAIS
				EXECUÇÃO
				MANUTENÇÃO
				X

FIGURA 95. AUSÊNCIA DE REJUNTE NO GRANITO E TRINCAS NAS MURETAS DE JARDIM.

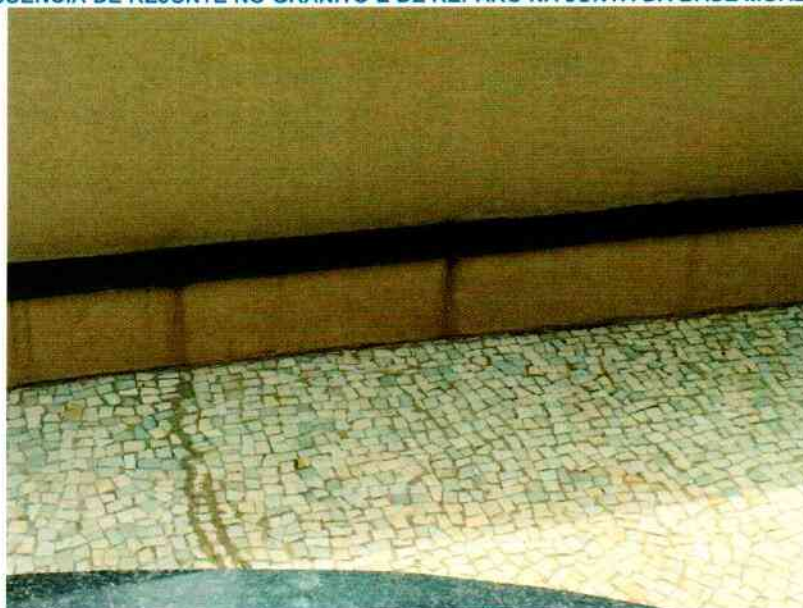
1.018.11	DESCRIÇÃO DA ANOMALIA			
	Ausência de rejunte no granito e de reparo na junta da base mureta de jardim; trincas em toda a mureta de jardim na área comum do condomínio.			
GRAU DE RISCO	CLASSIFICAÇÃO			
CRÍTICO	REGULAR	MÍNIMO	ENDÓGENA	EXÓGENA
	X			NATURAL
				FUNCIONAL
				X
			CLASSIFICAÇÃO	
			PROJETO	MATERIAIS
				EXECUÇÃO
				MANUTENÇÃO
				X

FIGURA 97. AUSÊNCIA DE REJUNTE NO GRANITO E DE REPARO NA JUNTA DA BASE MURETA DE JARDIM.

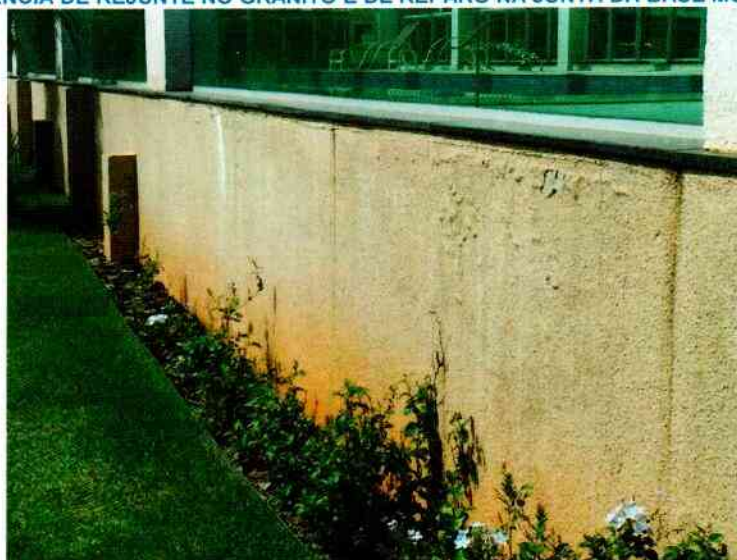
1.018.12	DESCRIÇÃO DA ANOMALIA					
	Ausência de rejunte no granito e de reparo na junta da base mureta de jardim; trincas em toda a mureta de jardim na área comum do condomínio.					
	GRAU DE RISCO					
CRÍTICO	REGULAR	MÍNIMO	CLASSIFICAÇÃO			
	X		ENDÓGENA	EXÓGENA	NATURAL	FUNCIONAL
						X
			CLASSIFICAÇÃO			
			PROJETO	MATERIAIS	EXECUÇÃO	MANUTENÇÃO
						X

FIGURA 99. AUSÊNCIA DE REJUNTE NO GRANITO E DE REPARO NA JUNTA DA BASE MURETA DE JARDIM.

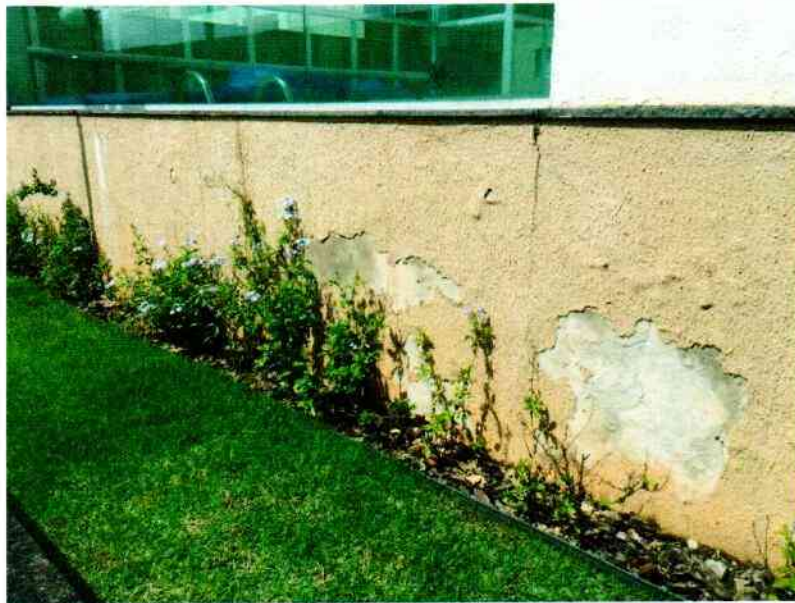
1.018.15	DESCRIÇÃO DA ANOMALIA			
	Pintura danificada decorrente de infiltração já reparada no muro piscina semi-olimpica.			
GRAU DE RISCO	CLASSIFICAÇÃO	EXÓGENA	NATURAL	FUNCIONAL
CRÍTICO	REGULAR	MÍNIMO		
		X		
	CLASSIFICAÇÃO	PROJETO	MATERIAIS	EXECUÇÃO
				X

FIGURA 105. PINTURA DANIFICADA DO MURO JARDIM DECORRIDA POR INFILTRAÇÃO JÁ REPARADA.

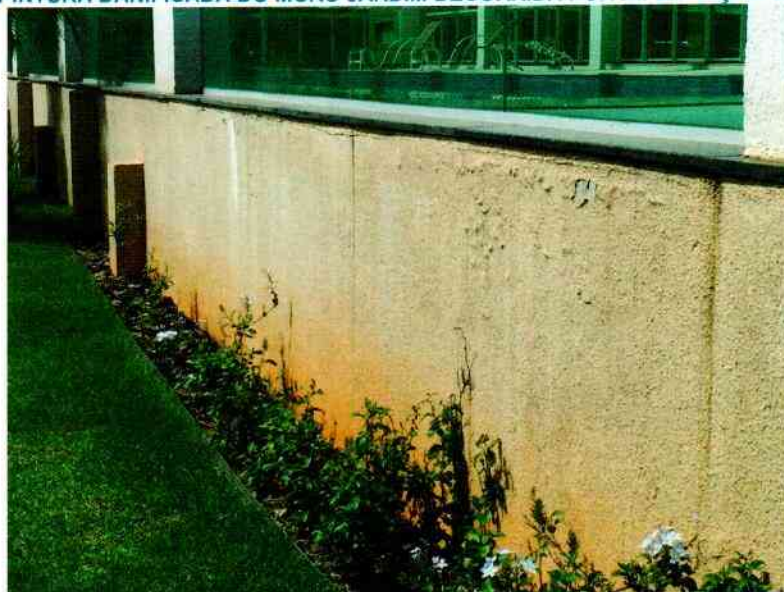
FIGURA 106. PINTURA DANIFICADA DO MURO JARDIM DECORRIDA POR INFILTRAÇÃO JÁ REPARADA.

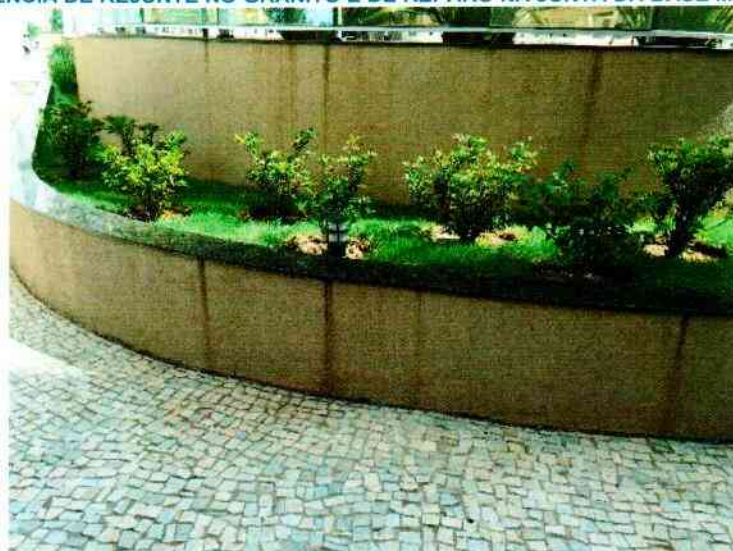
1.018.16	DESCRIÇÃO DA ANOMALIA			
	Ausência de rejunte no granito e de reparo na junta da base mureta de jardim; trincas em toda a mureta de jardim na área comum do condomínio.			
GRAU DE RISCO		CLASSIFICAÇÃO		
CRÍTICO	REGULAR	MÍNIMO	ENDÓGENA	EXÓGENA
	X		NATURAL	FUNCIONAL
			PROJETO	MANUTENÇÃO
				X

FIGURA 108. AUSÊNCIA DE REJUNTE NO GRANITO E DE REPARO NA JUNTA DA BASE MURETA DE JARDIM.

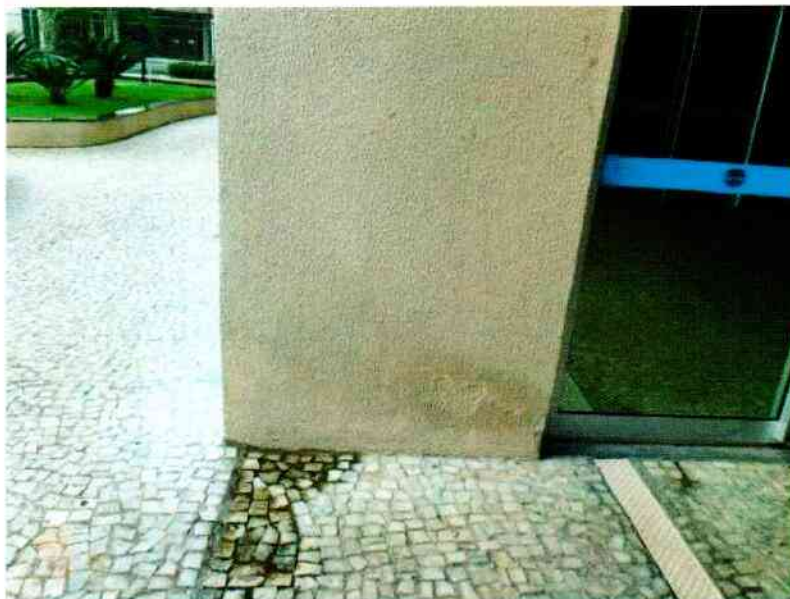
FIGURA 119. PONTOS DE INFILTRAÇÃO E PINTURA DESCASCANDO.

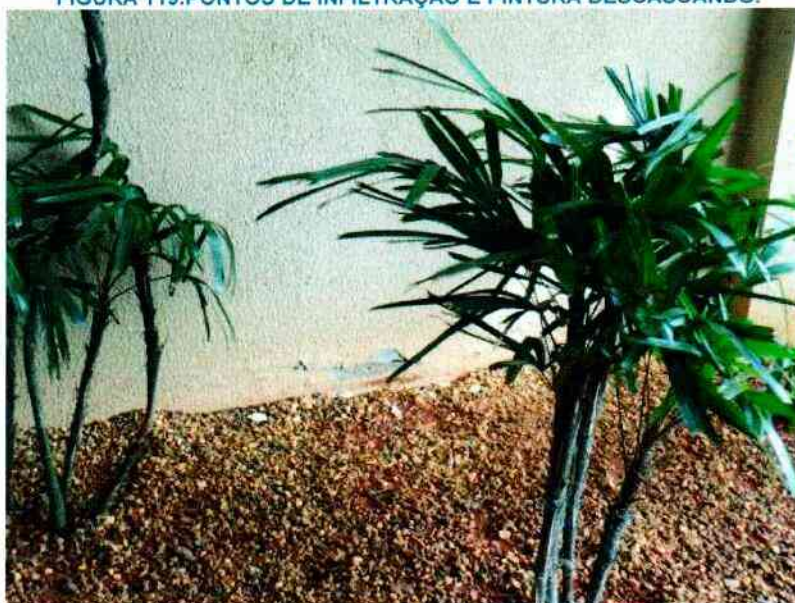
FIGURA 120. PONTOS DE INFILTRAÇÃO E PINTURA DESCASCANDO.

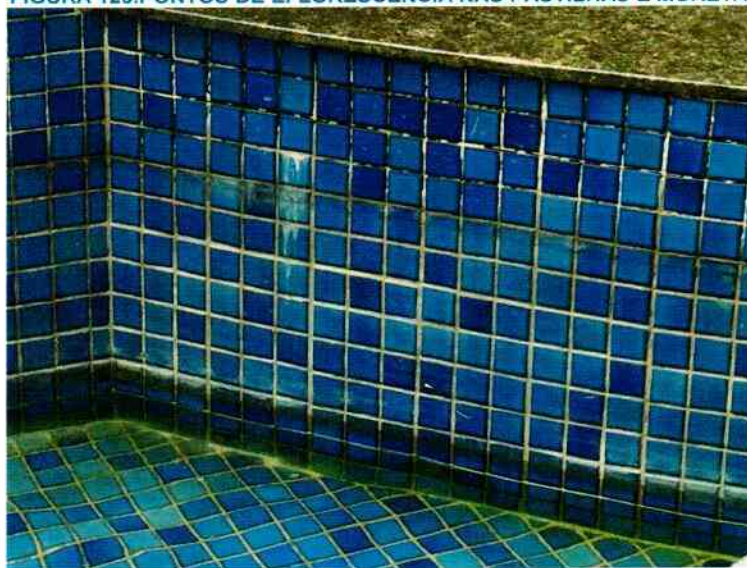
FIGURA 126. PONTOS SEM REJUNTE E EFLORESCÊNCIA NAS PASTILHAS.

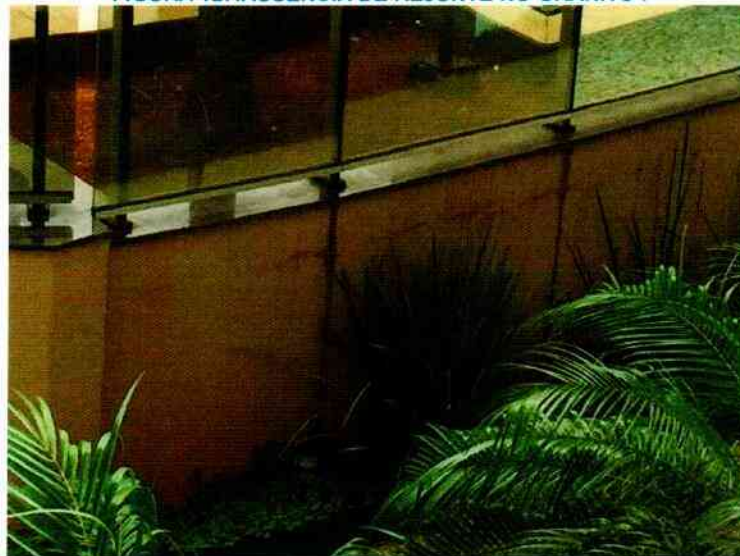
1.020.04	DESCRIÇÃO DA ANOMALIA			
	Ausência de rejunte no granito e trincas no muro no nível da piscina.			
GRAU DE RISCO	CLASSIFICAÇÃO			
CRÍTICO	REGULAR	MÍNIMO	ENDÓGENA	EXÓGENA
	X			NATURAL
				FUNCIONAL
				X
			CLASSIFICAÇÃO	
			PROJETO	MATERIAIS
				EXECUÇÃO
				MANUTENÇÃO
				X

FIGURA 128. AUSÊNCIA DE REJUNTE NO GRANITO E TRINCAS NO MURO NO NÍVEL DA PISCINA.

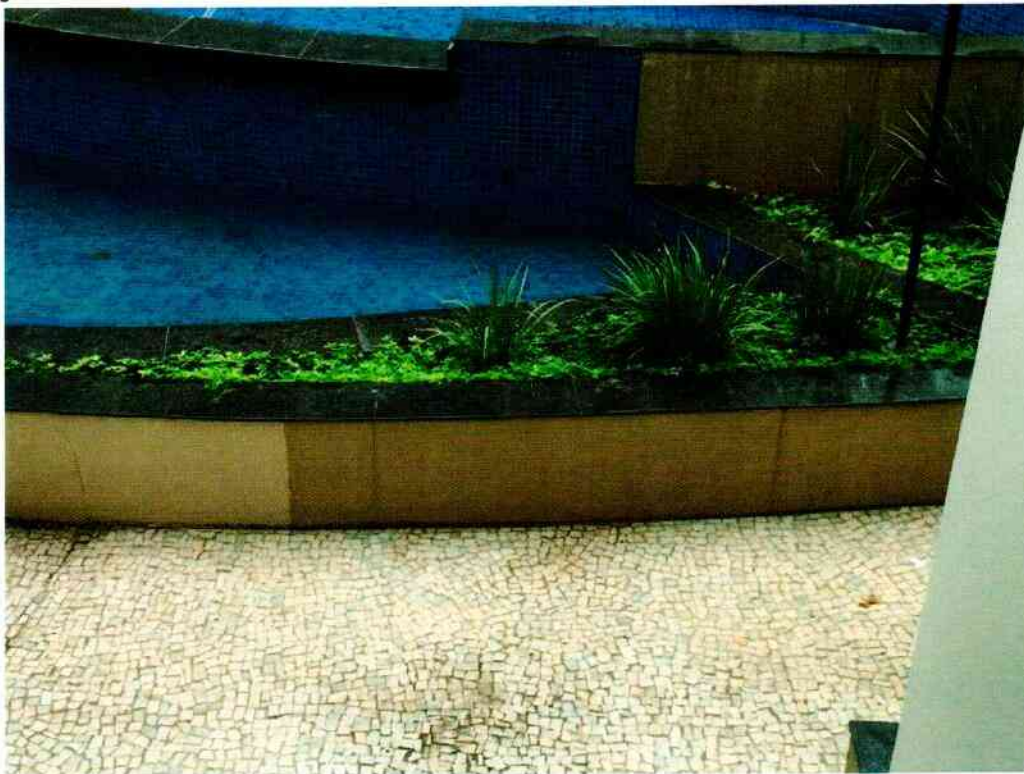
1.020.05	DESCRIÇÃO DA ANOMALIA			
	Ausência de rejunte no granito e trincas no muro, sendo pintado sem a devida correção das falhas.			
GRAU DE RISCO		CLASSIFICAÇÃO		
CRÍTICO	REGULAR	MÍNIMO	ENDÓGENA	EXÓGENA
X			NATURAL	FUNCIONAL
			PROJETO	MATERIAIS
			EXECUÇÃO	MANUTENÇÃO
				X

Notamos a recomposição da pintura sem o devido tratamento das infiltrações nos locais do granito sem rejunte

FIGURA 129. AUSÊNCIA DE REJUNTE E TRINCAS NO MURO.

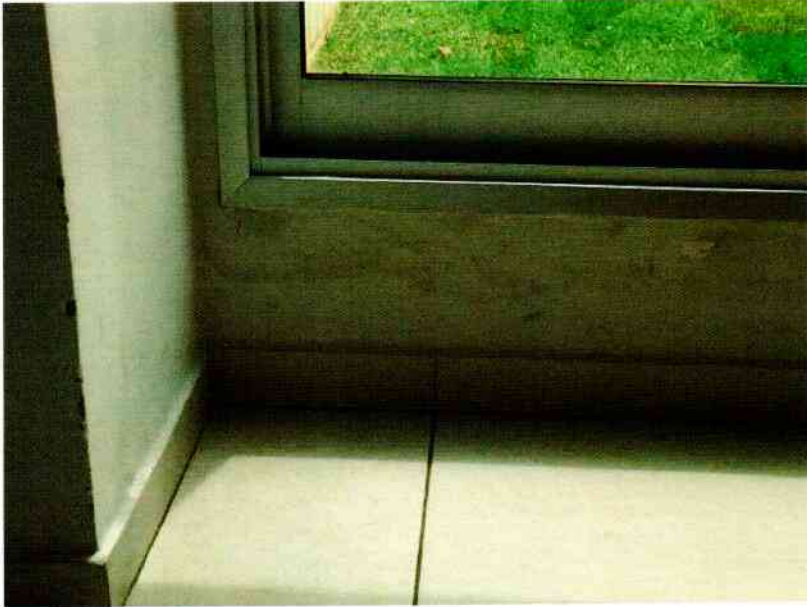
1.022.03	DESCRIÇÃO DA ANOMALIA Acabamento danificado na parede.					
GRAU DE RISCO		CLASSIFICAÇÃO				
CRÍTICO	REGULAR	MÍNIMO	ENDÓGENA	EXÓGENA	NATURAL	FUNCIONAL
		X				X
		CLASSIFICAÇÃO				
		PROJETO	MATERIAIS	EXECUÇÃO	MANUTENÇÃO	
					X	
OBSERVAÇÕES						
Acabamento danificado decorrente de infiltração pelo jardim, decorrente de ausência de manutenção do jardim						
IMAGENS

<p>FIGURA 140.INDÍCIOS DE INFILTRAÇÕES EM PAREDE.</p>

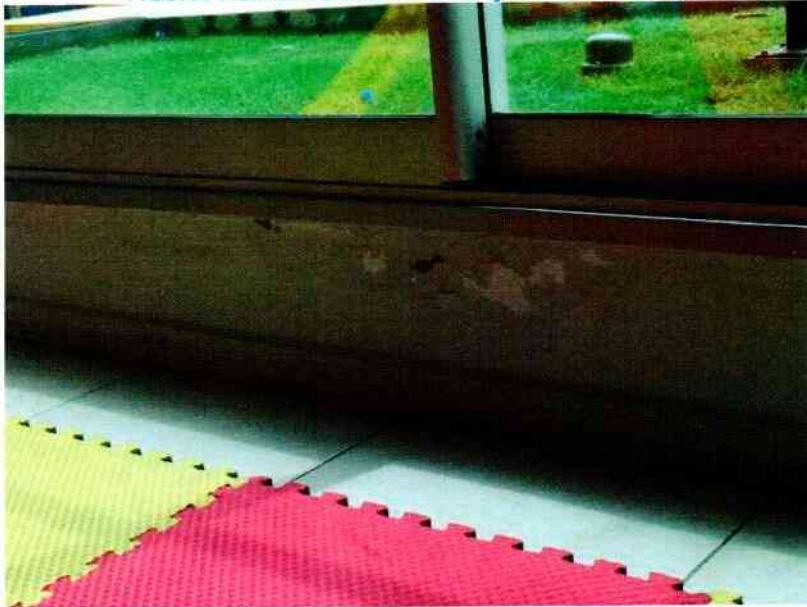
<p>FIGURA 141.INDÍCIOS DE INFILTRAÇÃO EM PAREDES.</p>

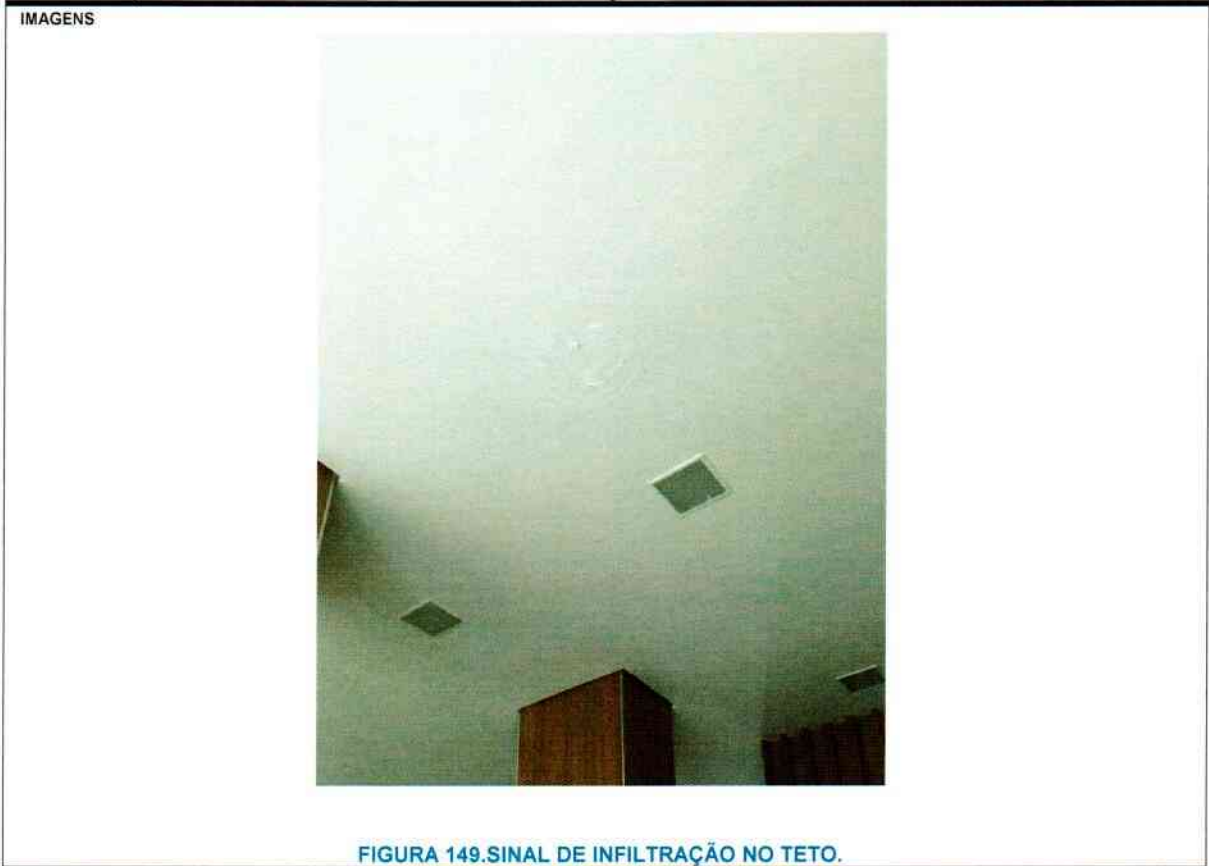
1.024.01	DESCRIÇÃO DA ANOMALIA Sinal de infiltração no teto.			
GRAU DE RISCO	CRÍTICO	REGULAR	MÍNIMO	
			X	
	CLASSIFICAÇÃO			
	ENDÓGENA	EXÓGENA	NATURAL	FUNCIONAL
				X
	CLASSIFICAÇÃO			
	PROJETO	MATERIAIS	EXECUÇÃO	MANUTENÇÃO
				X

OBSERVAÇÕES
Não foi possível identificar a causa ou se já foi sanado

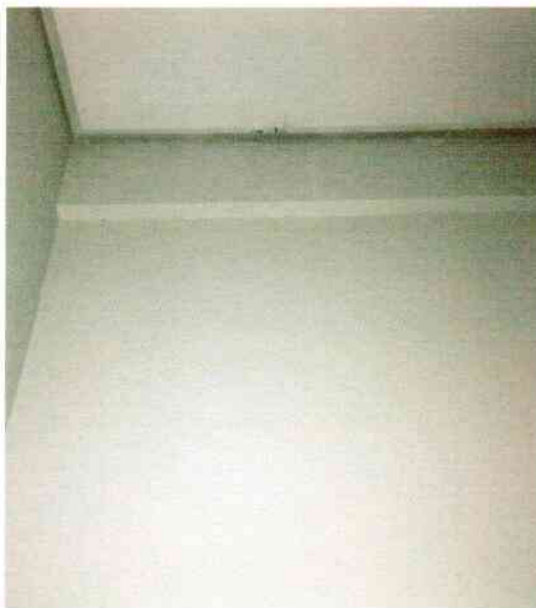
1.024.03	DESCRIÇÃO DA ANOMALIA			
	Sinal de infiltração e trinca no teto do banheiro.			
GRAU DE RISCO	CLASSIFICAÇÃO			
CRÍTICO	REGULAR	MÍNIMO	ENDÓGENA	EXÓGENA
		X	NATURAL	FUNCIONAL
				X
			CLASSIFICAÇÃO	
			PROJETO	MATERIAIS
			EXECUÇÃO	MANUTENÇÃO
				X

FIGURA 151.SINAL DE INFILTRAÇÃO NO TETO DO BANHEIRO.

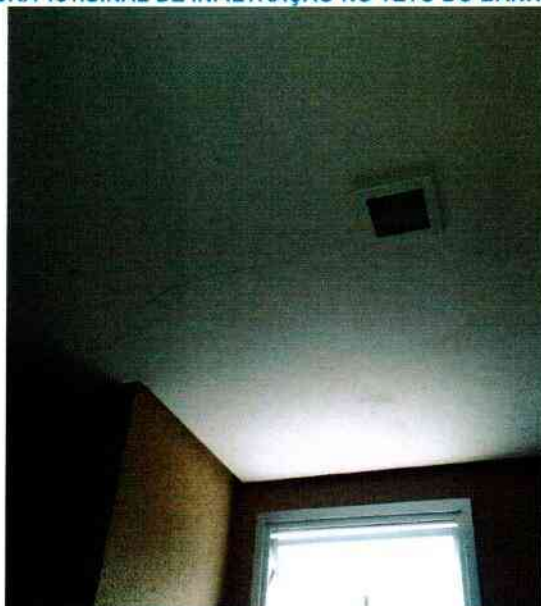
FIGURA 152.TRINCA NO TETO DO BANHEIRO.

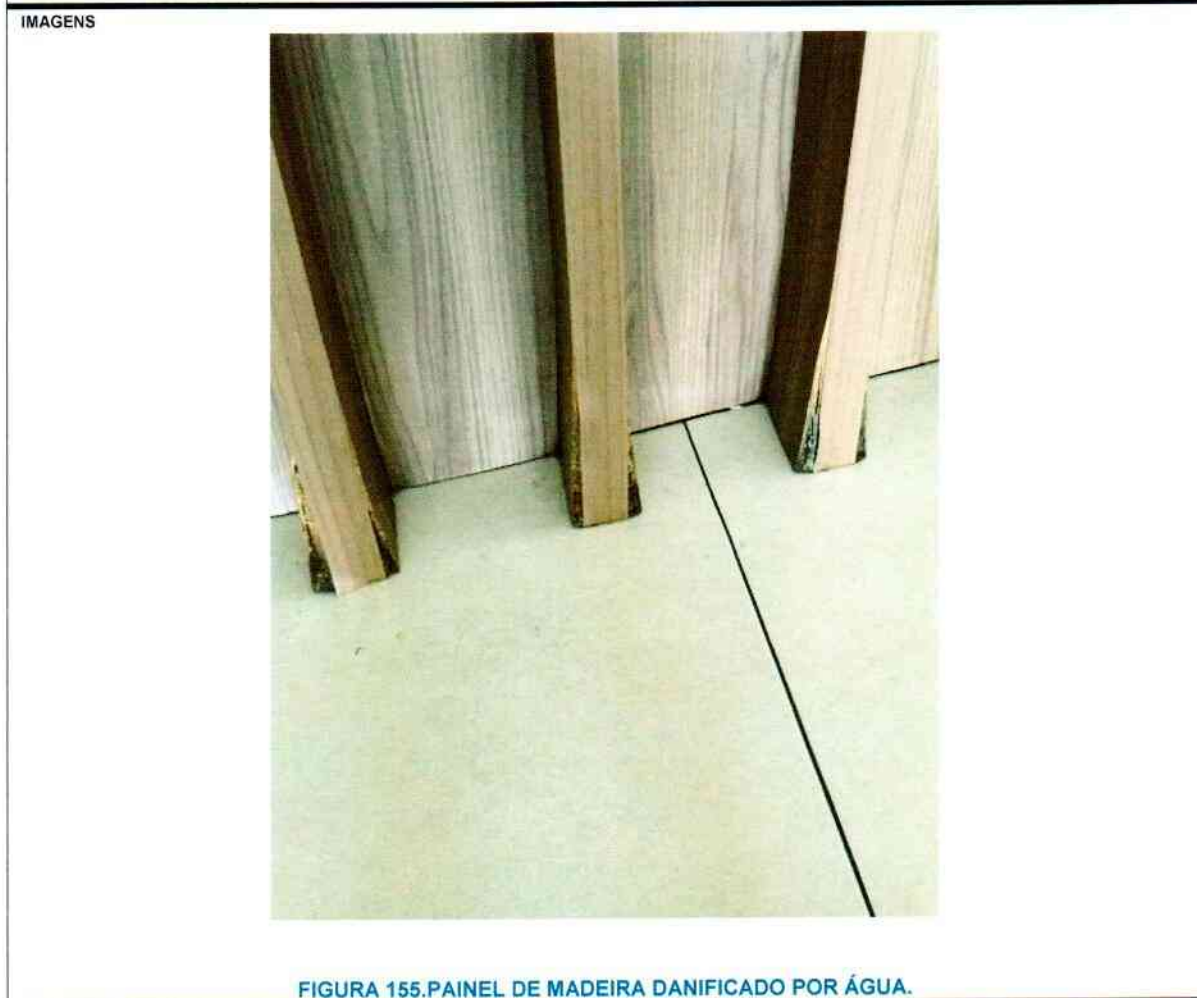
1.025.01	DESCRIÇÃO DA ANOMALIA Painel de madeira danificado por água.		
GRAU DE RISCO	CRÍTICO	REGULAR	MÍNIMO
			X
	CLASSIFICAÇÃO		
	ENDÓGENA	EXÓGENA	NATURAL
			FUNCIONAL
			X
	CLASSIFICAÇÃO		
	PROJETO	MATERIAIS	EXECUÇÃO
			MANUTENÇÃO
			X
OBSERVAÇÕES

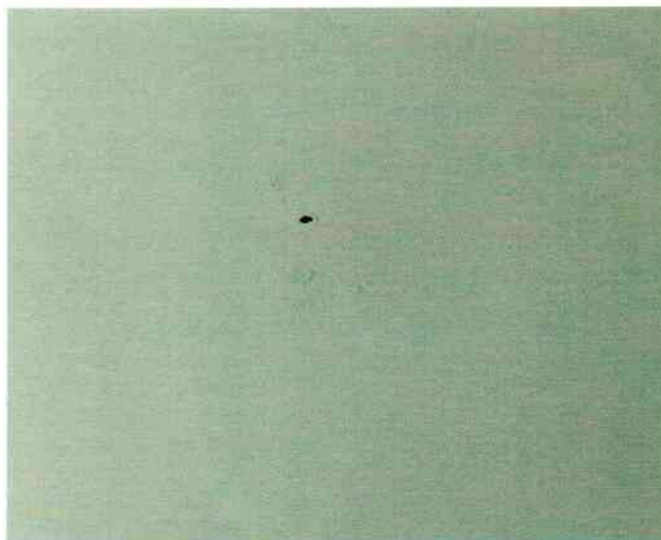
1.025.02	DESCRIÇÃO DA ANOMALIA					
	Sinais de infiltração no forro e na pia.					
GRAU DE RISCO		CLASSIFICAÇÃO				
CRÍTICO	REGULAR	MÍNIMO	ENDÓGENA	EXÓGENA	NATURAL	FUNCIONAL
		X				X
		CLASSIFICAÇÃO				
		PROJETO	MATERIAIS	EXECUÇÃO	MANUTENÇÃO	
					X

A infiltração no forro não foi possível identificar a causa

FIGURA 156.SINAIS DE INFILTRAÇÃO.

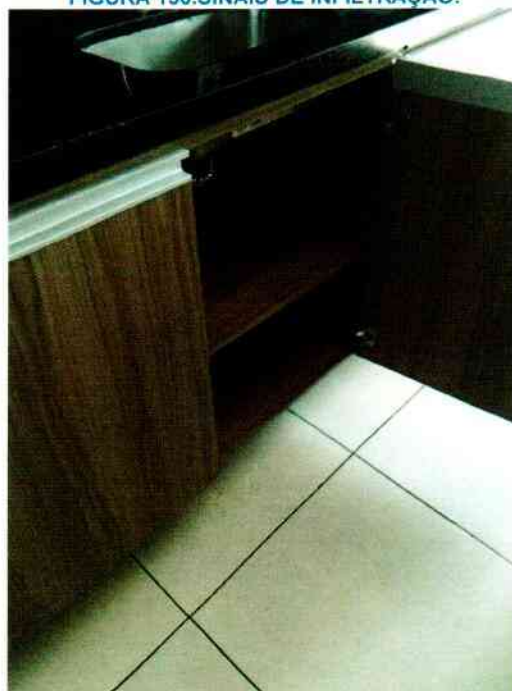
FIGURA 157.SINAIS DE INFILTRAÇÃO.

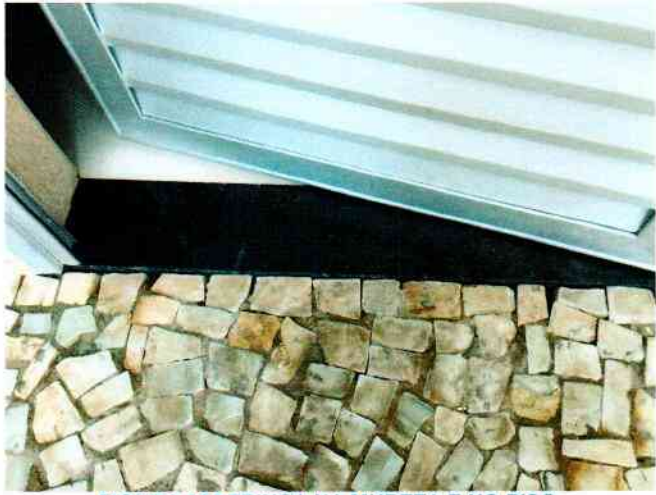
FIGURA 162. TRINCA NA MURETA E NO PISO.
