LAUDO TÉCNICO DE INSPEÇÃO PREDIAL

RELATÓRIO DE INSPEÇÃO – SISTEMAS DE INSTALAÇÃO

RESIDENCIAL OLIMPIQUE

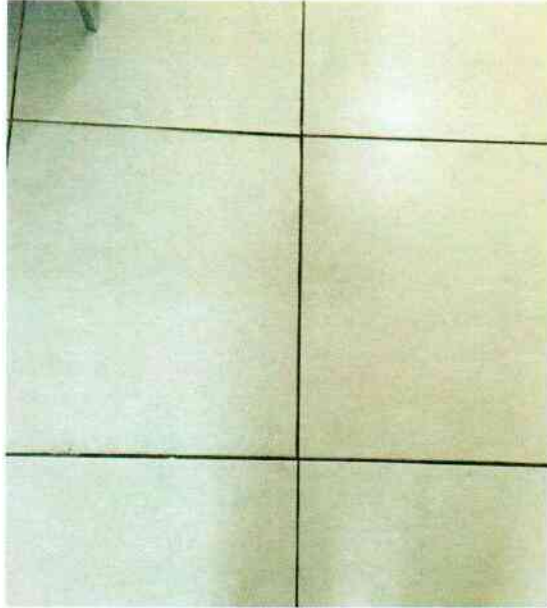
1.027.02	DESCRIÇÃO DA ANOMALIA			
	Piso com ausência de rejunte e parede com fissura.			
GRAU DE RISCO	CLASSIFICAÇÃO			
CRÍTICO	REGULAR	MÍNIMO	ENDÓGENA	EXÓGENA
		X	NATURAL	FUNCIONAL
			PROJETO	MATERIAIS
			EXECUÇÃO	MANUTENÇÃO
				X
OBSERVAÇÕES				
IMAGENS

<p>FIGURA 173.PISO COM AUSÊNCIA DE REJUNTE.</p>

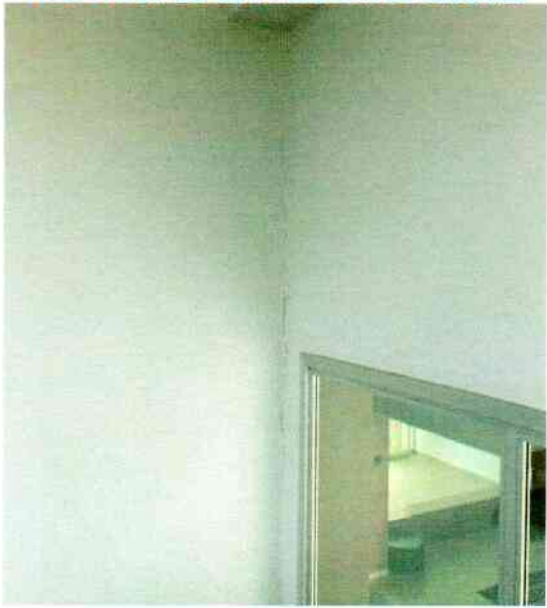
<p>FIGURA 174.FISSURA EM PAREDE.</p>

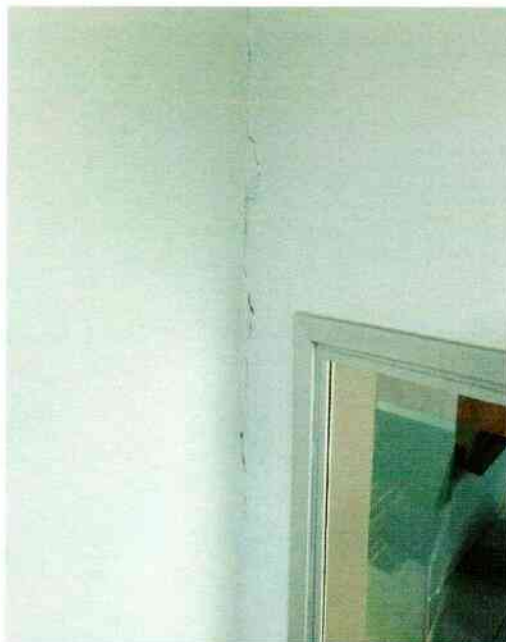
1.027.03	DESCRIÇÃO DA ANOMALIA Fissura em parede.			
GRAU DE RISCO	CLASSIFICAÇÃO			
CRÍTICO	REGULAR	MÍNIMO	ENDÓGENA	EXÓGENA
		X		
				NATURAL
				FUNCIONAL
				X
			CLASSIFICAÇÃO	
			PROJETO	MATERIAIS
				EXECUÇÃO
				MANUTENÇÃO
				X

FIGURA 175.FISSURA NA PAREDE.

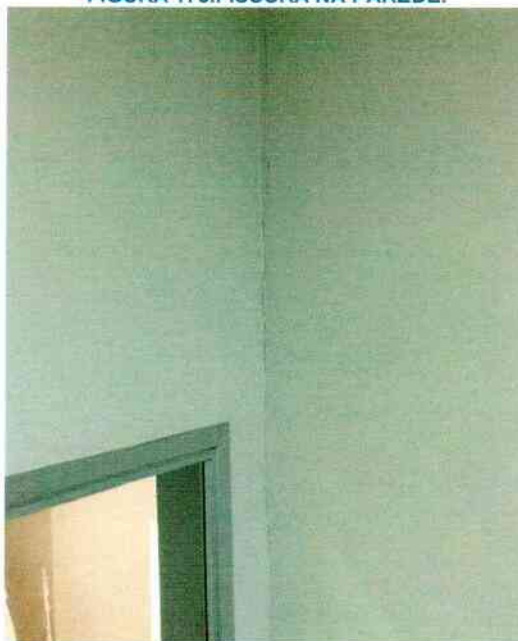
FIGURA 176.FISSURA NA PAREDE.

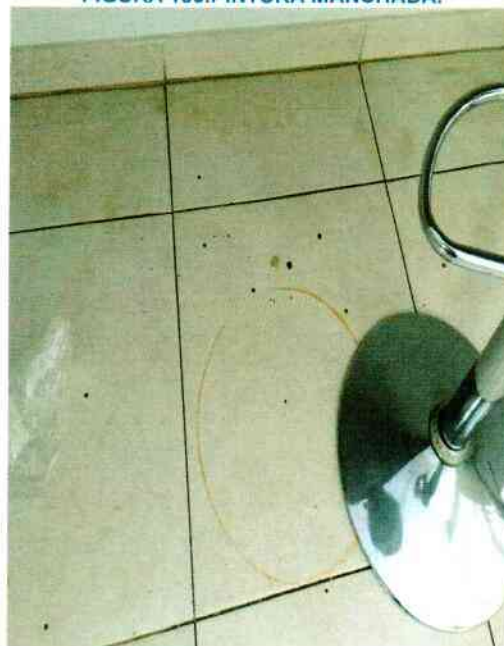
FIGURA 184.PISO MANCHADO.

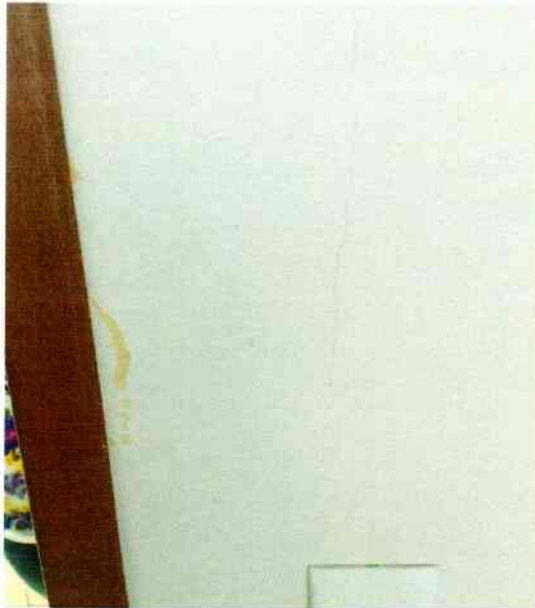
1.029.03	DESCRIÇÃO DA ANOMALIA			
Acabamento de porta e forro de gesso trincado.				
GRAU DE RISCO	CLASSIFICAÇÃO			
CRÍTICO	REGULAR	MINIMO	ENDÓGENA	EXÓGENA
		X	NATURAL	FUNCIONAL
			PROJETO	MATERIAIS
			EXECUÇÃO	MANUTENÇÃO
				X
OBSERVAÇÕES				
IMAGENS

FIGURA 185. TRINCA.

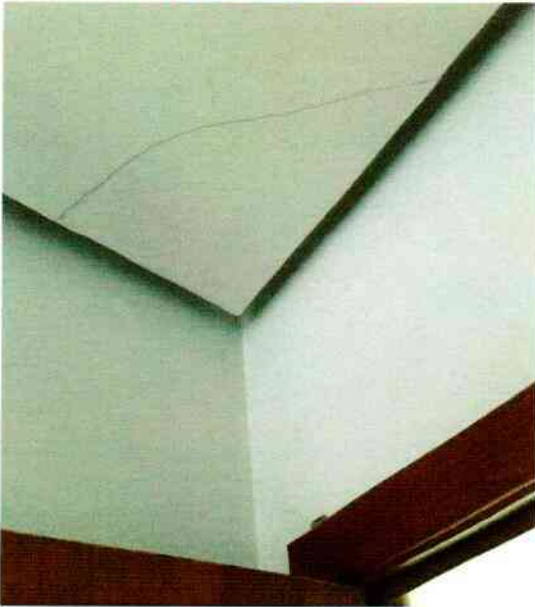
FIGURA 186. TRINCA NO FORRO.

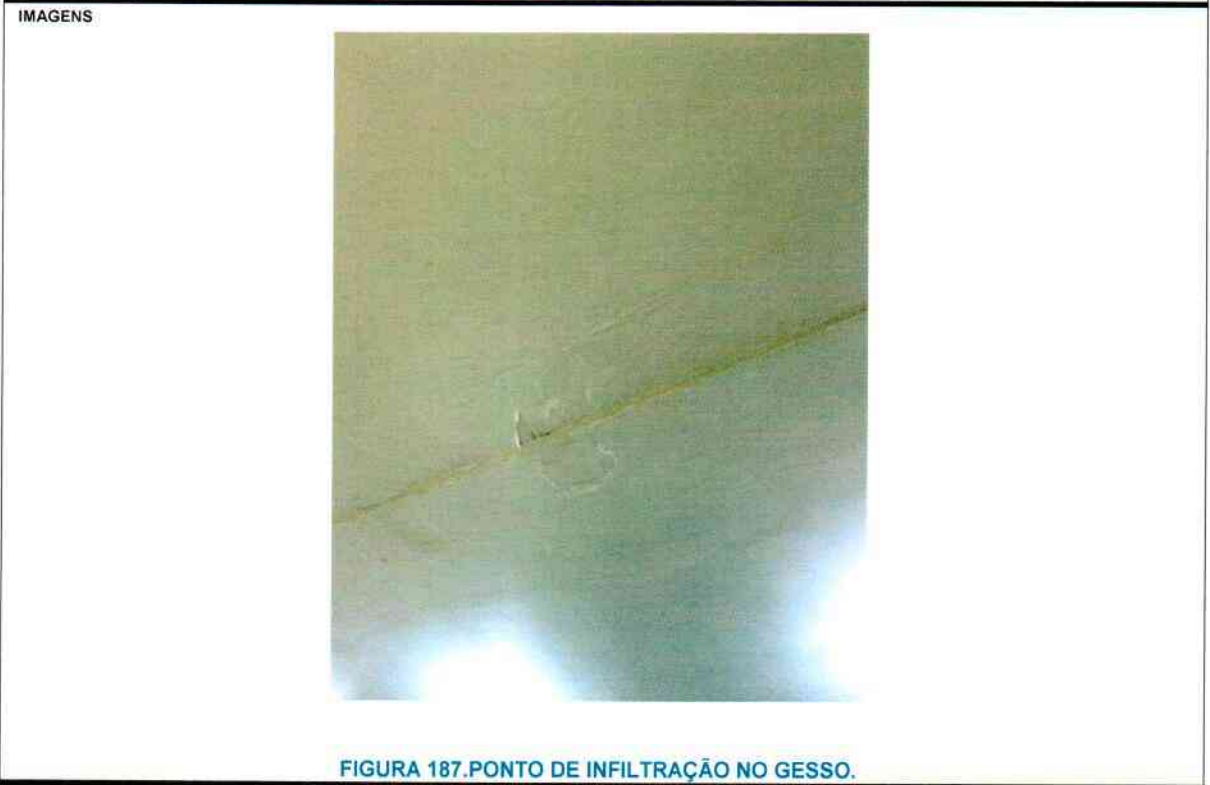
1.030.01	DESCRIÇÃO DA ANOMALIA Ponto de infiltração em forro de gesso.		
GRAU DE RISCO	CLASSIFICAÇÃO		
CRÍTICO	REGULAR	MÍNIMO	
	X		
	ENDÓGENA	EXÓGENA	NATURAL
			X
	PROJETO	MATERIAIS	EXECUÇÃO
			X

OBSERVAÇÕES
Não foi possível identificar a causa no momento da vistoria

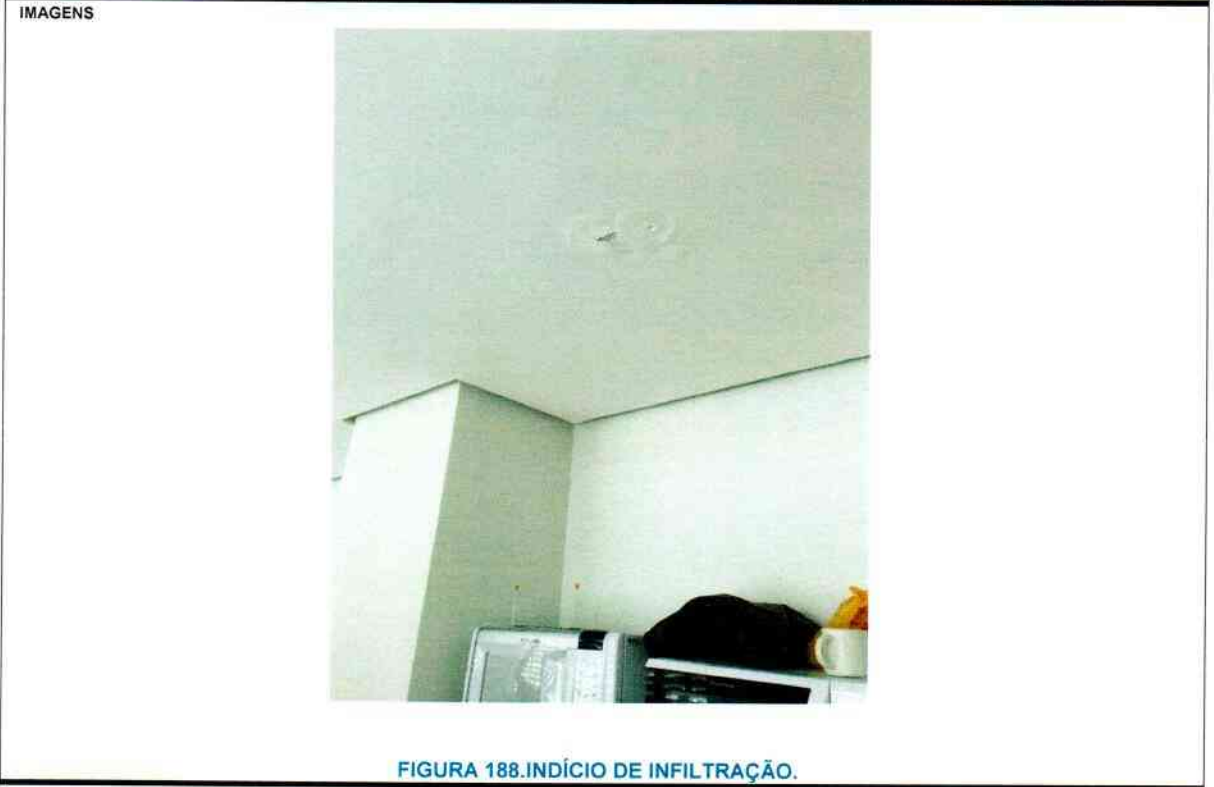
1.031.01	DESCRIÇÃO DA ANOMALIA Acabamento danificado por infiltração já reparado.			
GRAU DE RISCO	CRÍTICO	REGULAR	MINIMO	
			X	
	CLASSIFICAÇÃO			
	ENDÓGENA	EXÓGENA	NATURAL	FUNCIONAL
	X			
	CLASSIFICAÇÃO			
	PROJETO	MATERIAIS	EXECUÇÃO	MANUTENÇÃO
			X

OBSERVAÇÕES
Acabamento danificado por infiltração, devendo ser reparado pela construtora

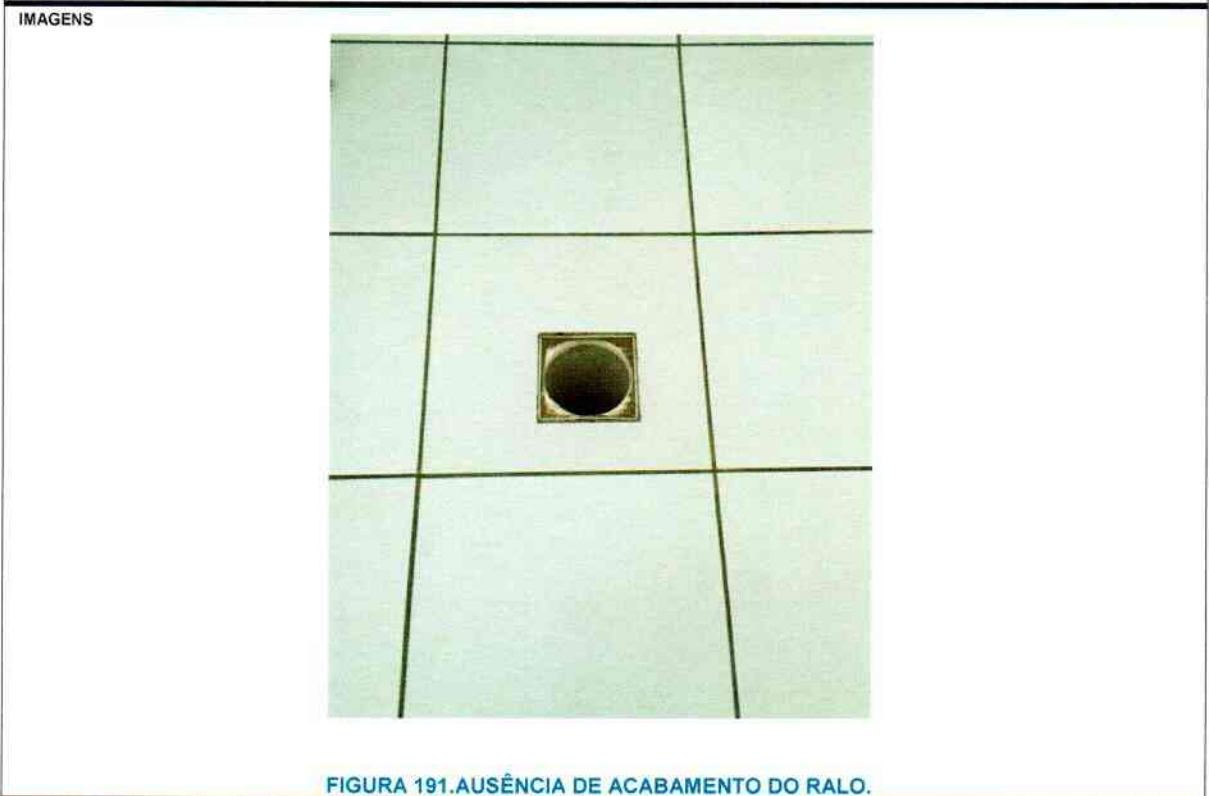
1.032.01	DESCRIÇÃO DA ANOMALIA Ausência de acabamento do ralo.				
GRAU DE RISCO	CRÍTICO	REGULAR	MÍNIMO		
			X		
	CLASSIFICAÇÃO				
	ENDÓGENA	EXÓGENA	NATURAL	FUNCIONAL	
				X	
	CLASSIFICAÇÃO				
	PROJETO	MATERIAIS	EXECUÇÃO	MANUTENÇÃO	
				X	
OBSERVAÇÕES

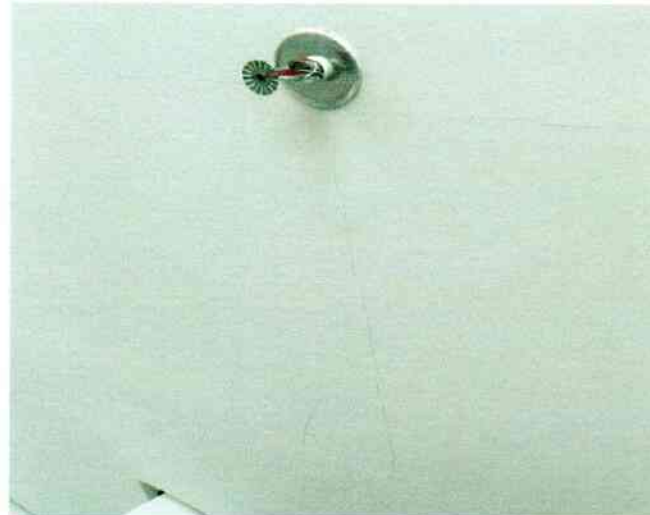
1.032.02	DESCRIÇÃO DA ANOMALIA			
	Trinca no forro de gesso e no azulejo.			
GRAU DE RISCO	CLASSIFICAÇÃO			
CRÍTICO	REGULAR	MINIMO	ENDÓGENA	EXÓGENA
		X	NATURAL	FUNCIONAL
			PROJETO	MATERIAIS
			EXECUÇÃO	MANUTENÇÃO
				X

FIGURA 192. TRINCA NO FORRO.

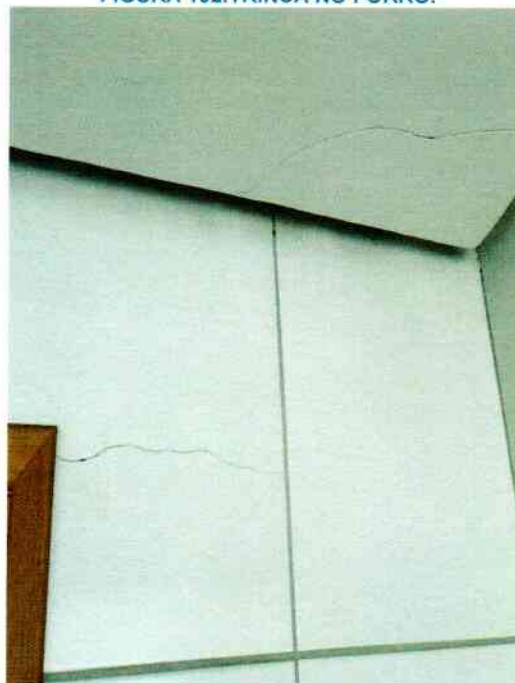
FIGURA 193. TRINCA NO AZULEJO DA PAREDE.

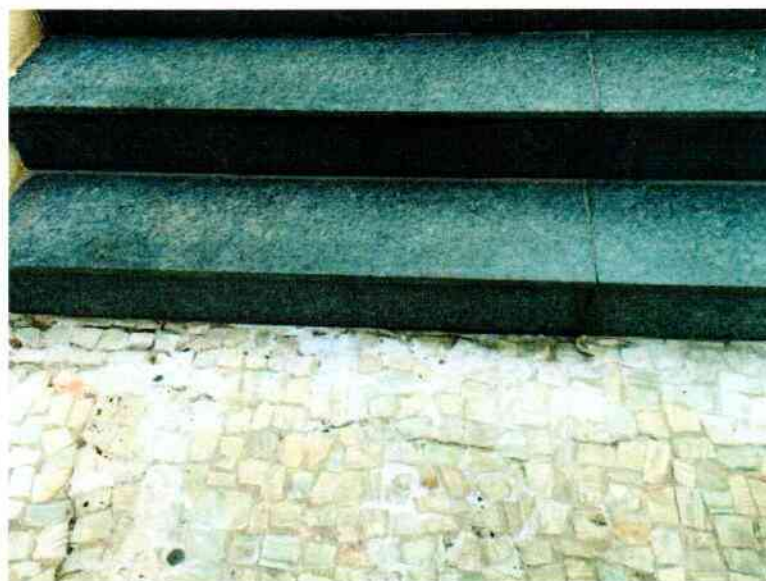
FIGURA 202. AUSÊNCIA DE REJUNTE, JUNTA DE VEDAÇÃO SOLTA, E INFILTRAÇÃO.

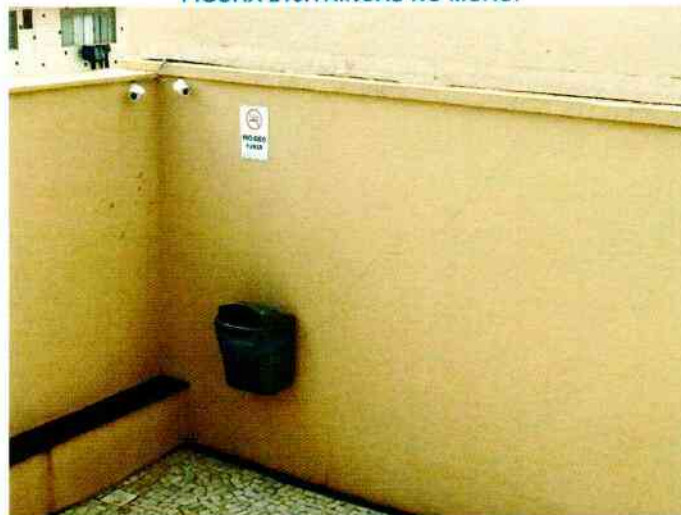
FIGURA 214. TRINCAS NO MURO.

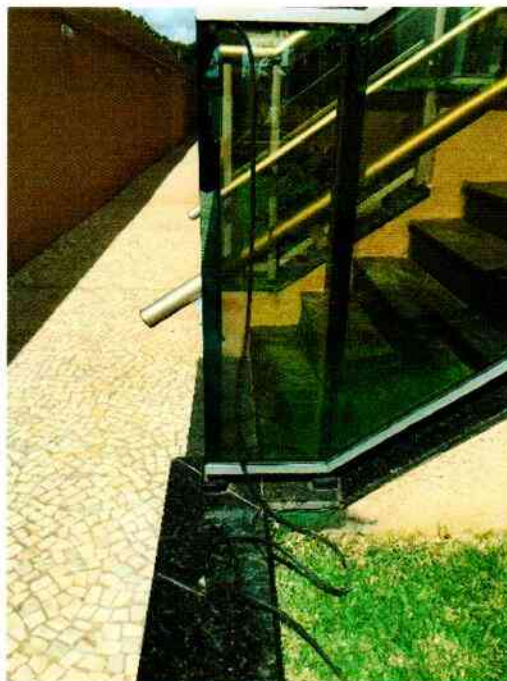
FIGURA 215. BORRACHA DE FIXAÇÃO DE VIDROS SOLTA.

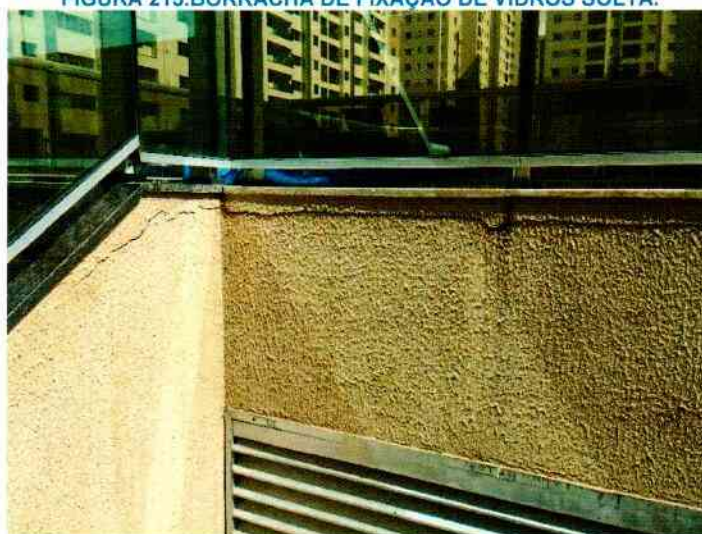
FIGURA 216. TRINCAS EM ALVENARIA.

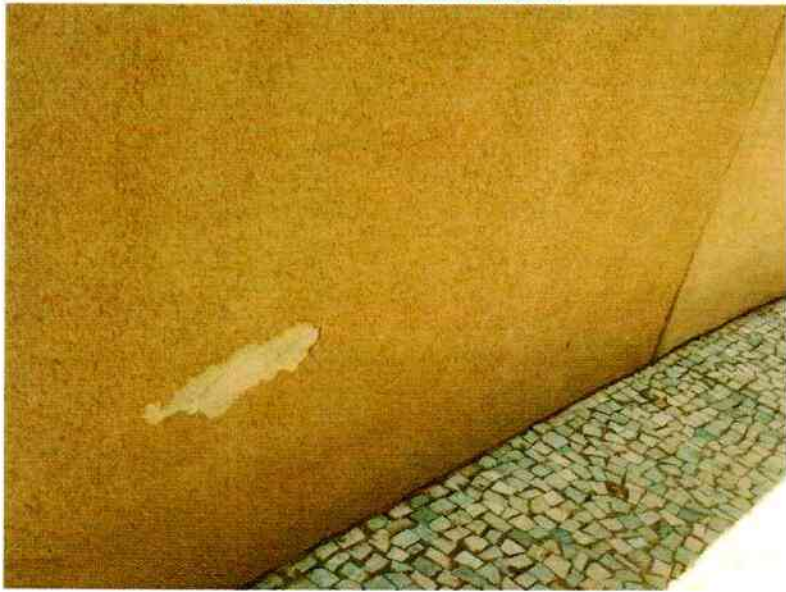
<p>FIGURA 218. ACABAMENTO DANIFICADO NO MURO.</p>

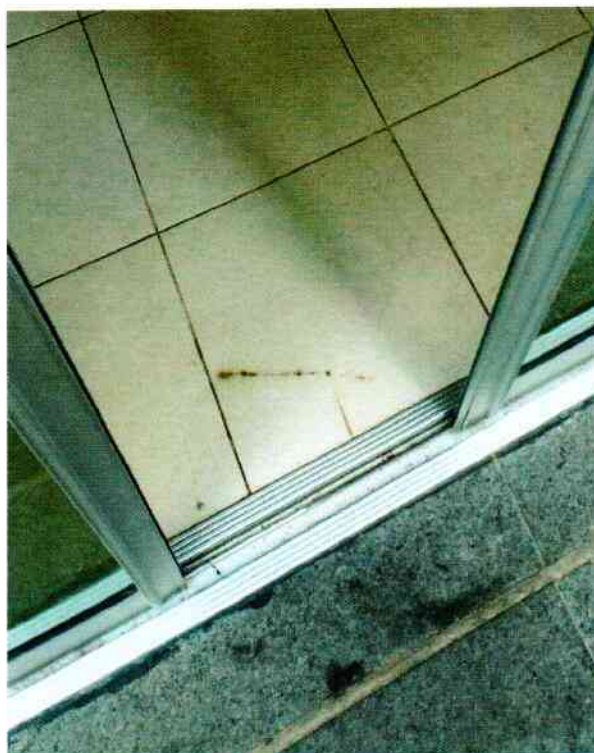
FIGURA 229.PISO QUEBRADO.

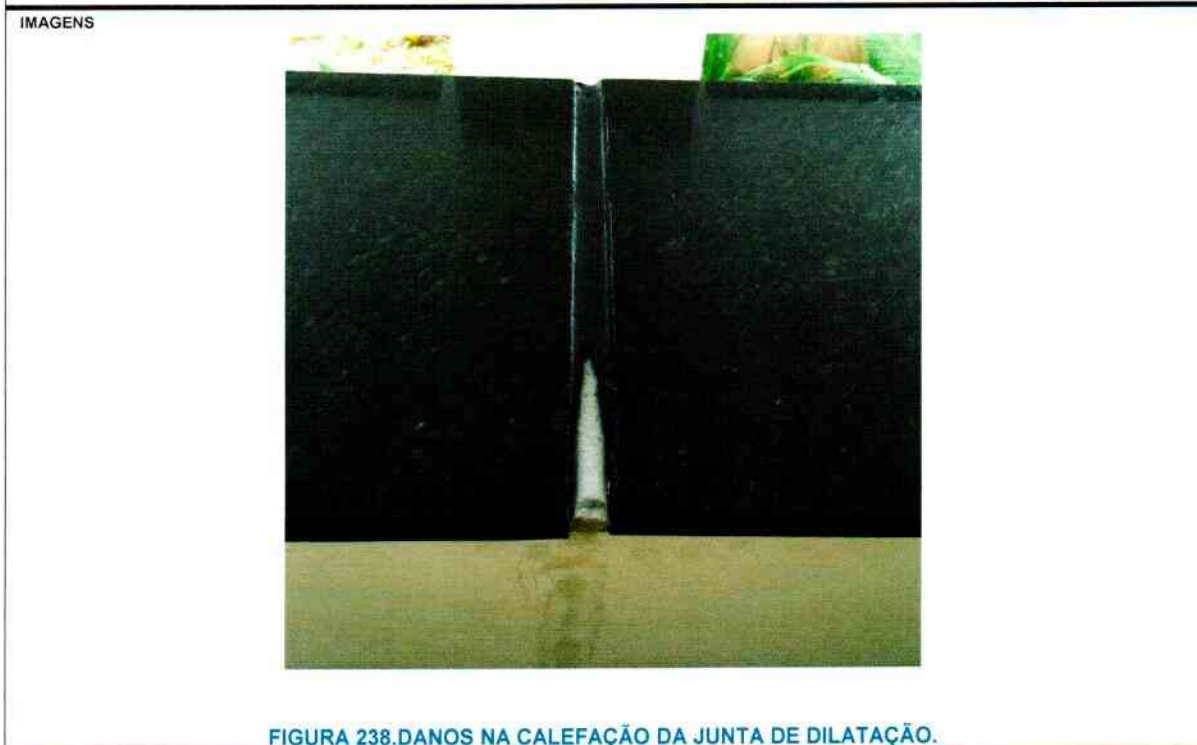
1.039.01	DESCRIÇÃO DA ANOMALIA Danos na calefação da junta de dilatação peitoril.			
GRAU DE RISCO	CRÍTICO	REGULAR	MÍNIMO	
	X			
	CLASSIFICAÇÃO			
	ENDÓGENA	EXÓGENA	NATURAL	FUNCIONAL
				X
	CLASSIFICAÇÃO			
	PROJETO	MATERIAIS	EXECUÇÃO	MANUTENÇÃO
				X
OBSERVAÇÕES

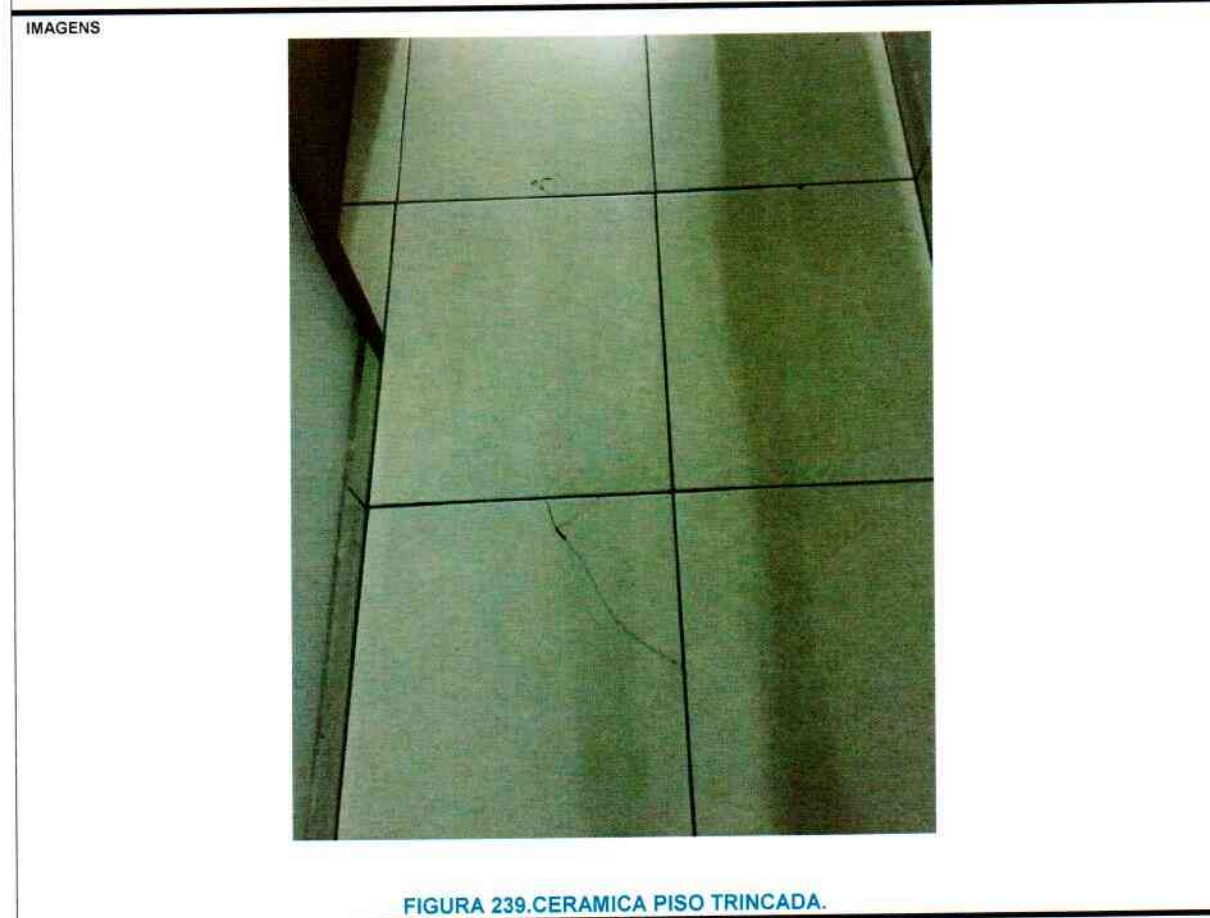
1.040.01	DESCRIÇÃO DA ANOMALIA Piso trincado em corredor de acesso às áreas comuns.				
GRAU DE RISCO	CLASSIFICAÇÃO	ENDÓGENA	EXÓGENA	NATURAL	FUNCIONAL
CRÍTICO	REGULAR	MINIMO			
		X			X
	CLASSIFICAÇÃO PROJETO	MATERIAIS	EXECUÇÃO	MANUTENÇÃO	
				X	
OBSERVAÇÕES

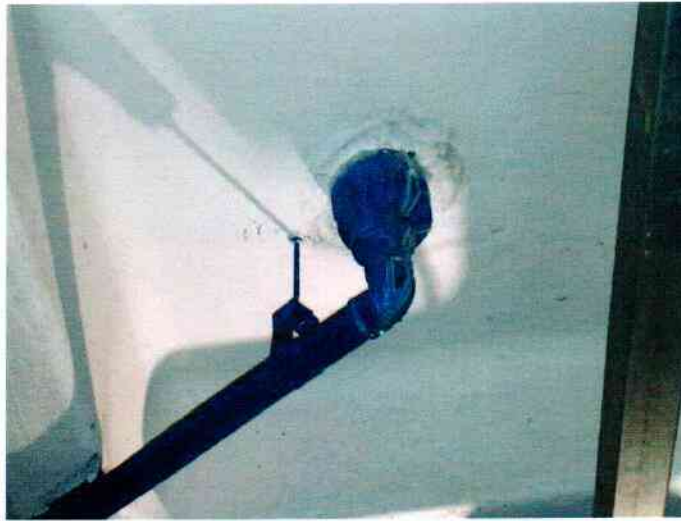
FIGURA 243.PONTO DE INFILTRAÇÃO.

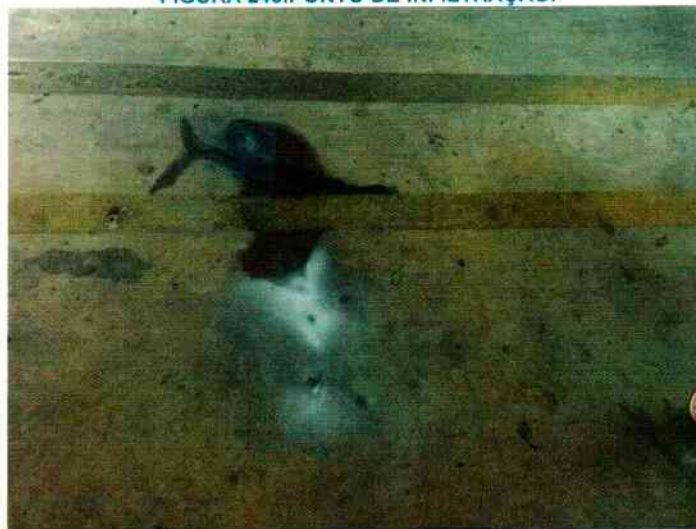
FIGURA 244.PONTO DE INFILTRAÇÃO.

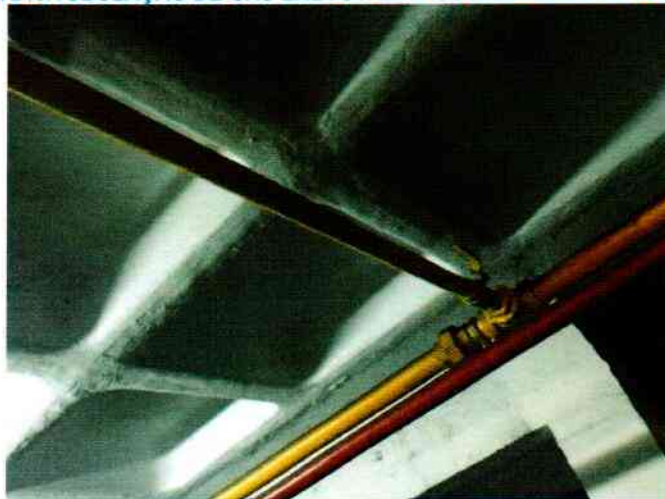
FIGURA 247. TUBULAÇÃO DE GÁS EXECUTADA POSTERIORMENTE A ENTREGA.

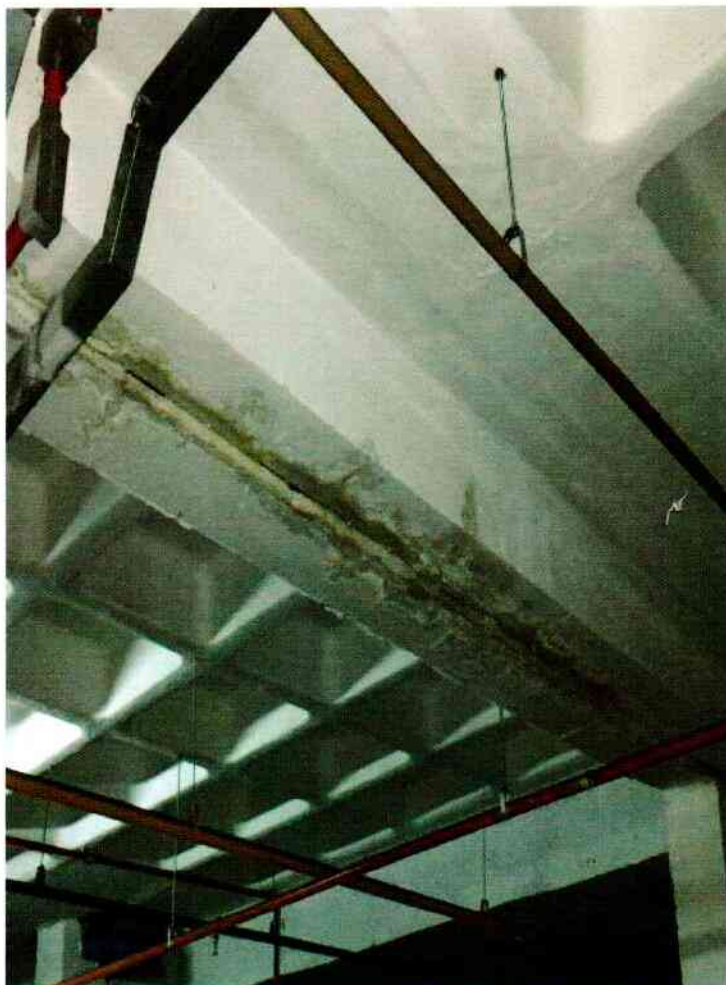
1.042.02	DESCRIÇÃO DA ANOMALIA Presença de umidade na junta de dilatação.				
GRAU DE RISCO	CLASSIFICAÇÃO	ENDÓGENA	EXÓGENA	NATURAL	FUNCIONAL
CRÍTICO	REGULAR	MÍNIMO			
	X				X
	CLASSIFICAÇÃO	PROJETO	MATERIAIS	EXECUÇÃO	MANUTENÇÃO
					X

FIGURA 257.PRESENÇA DE UMIDADE.

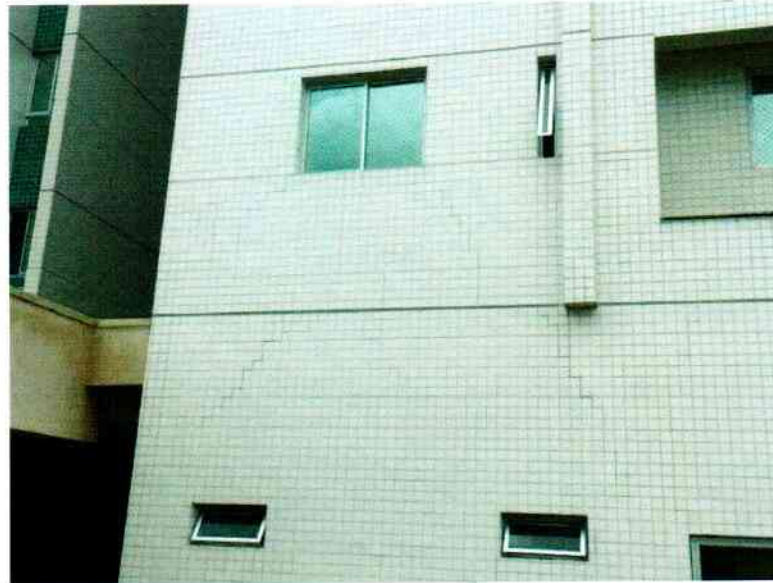
FIGURA 259.INDÍCIOS DE REPARO NO REJUNTE.

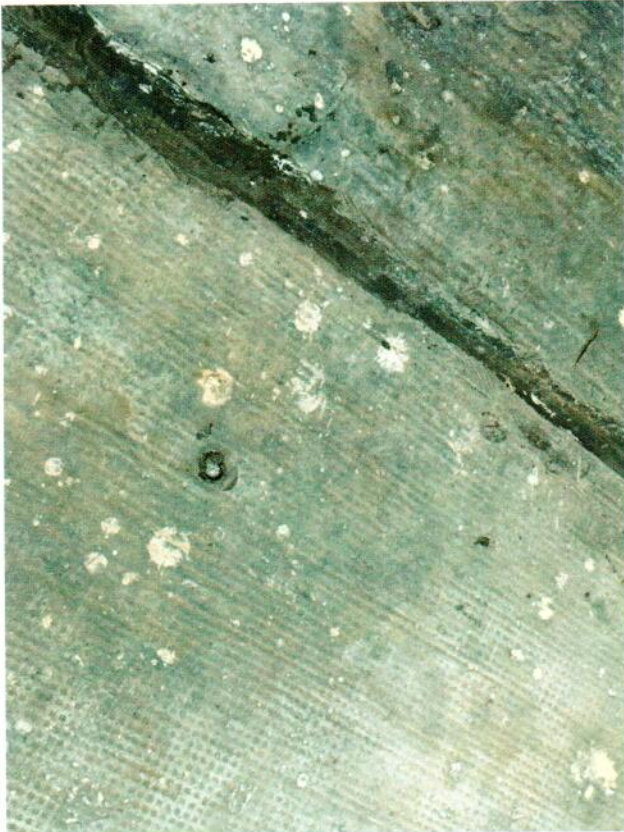
1.048.02	DESCRIÇÃO DA ANOMALIA Furo em manta.			
GRAU DE RISCO	CLASSIFICAÇÃO			
CRÍTICO	REGULAR	MÍNIMO	ENDÓGENA	EXÓGENA
X				NATURAL
				FUNCIONAL
				X
			CLASSIFICAÇÃO	
			PROJETO	MATERIAIS
				EXECUÇÃO
				MANUTENÇÃO
				X
OBSERVAÇÕES				
Furo na manta de impermeabilizada devido a aterramento de massas metálicas na cobertura, executada posterior a entrega				
IMAGENS

FIGURA 269.FURO EM MANTA.

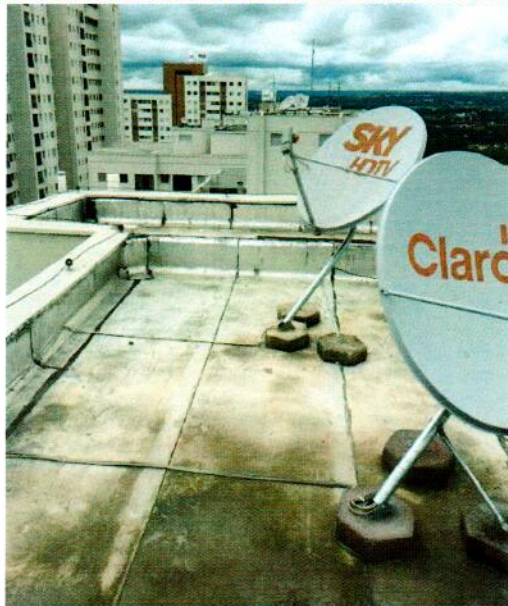
FIGURA 271.DANOS NA MANTA DE IMPERMEABILIZAÇÃO.

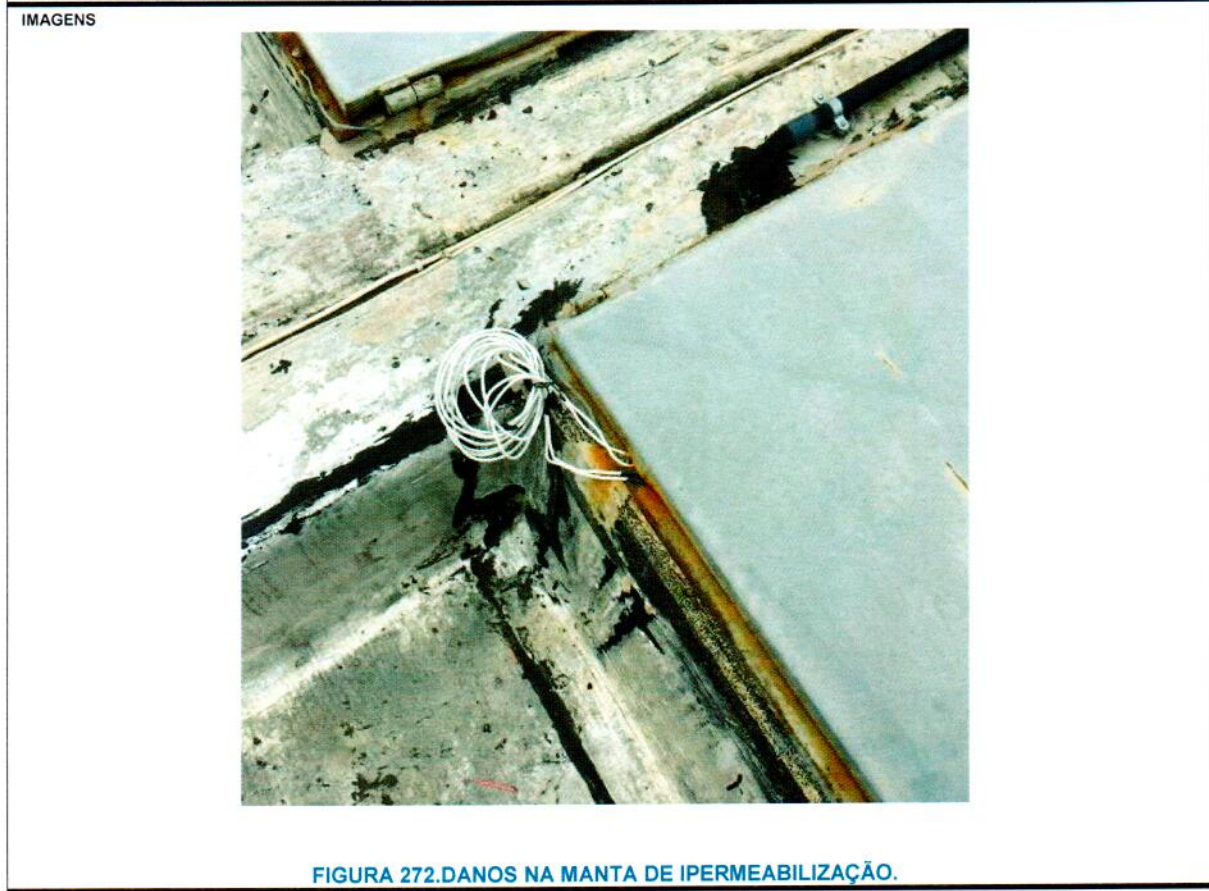
OBSERVAÇÕES
 Dano na manta de impermeabilizada devido a fixação de cabeamento de antenas na cobertura, executada posterior a entrega
