LAUDO TÉCNICO DE INSPEÇÃO PREDIAL

RELATÓRIO DE INSPEÇÃO – SISTEMAS DE INSTALAÇÃO

RESIDENCIAL OLIMPIQUE

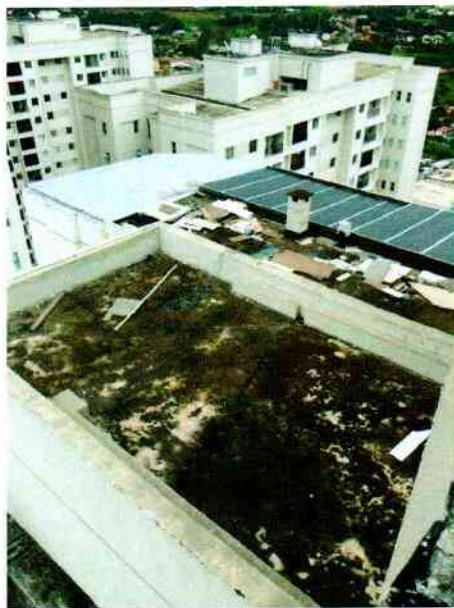
FIGURA 1. ENTULHO NA COBERTURA.

1.001.02	DESCRIÇÃO DA ANOMALIA Entulho na cobertura.			
GRAU DE RISCO	CLASSIFICAÇÃO			
CRÍTICO REGULAR MÍNIMO	ENDÓGENA	EXÓGENA	NATURAL	FUNCIONAL
X				X
	CLASSIFICAÇÃO			
	PROJETO	MATERIAIS	EXECUÇÃO	MANUTENÇÃO
				X
OBSERVAÇÕES				
IMAGENS

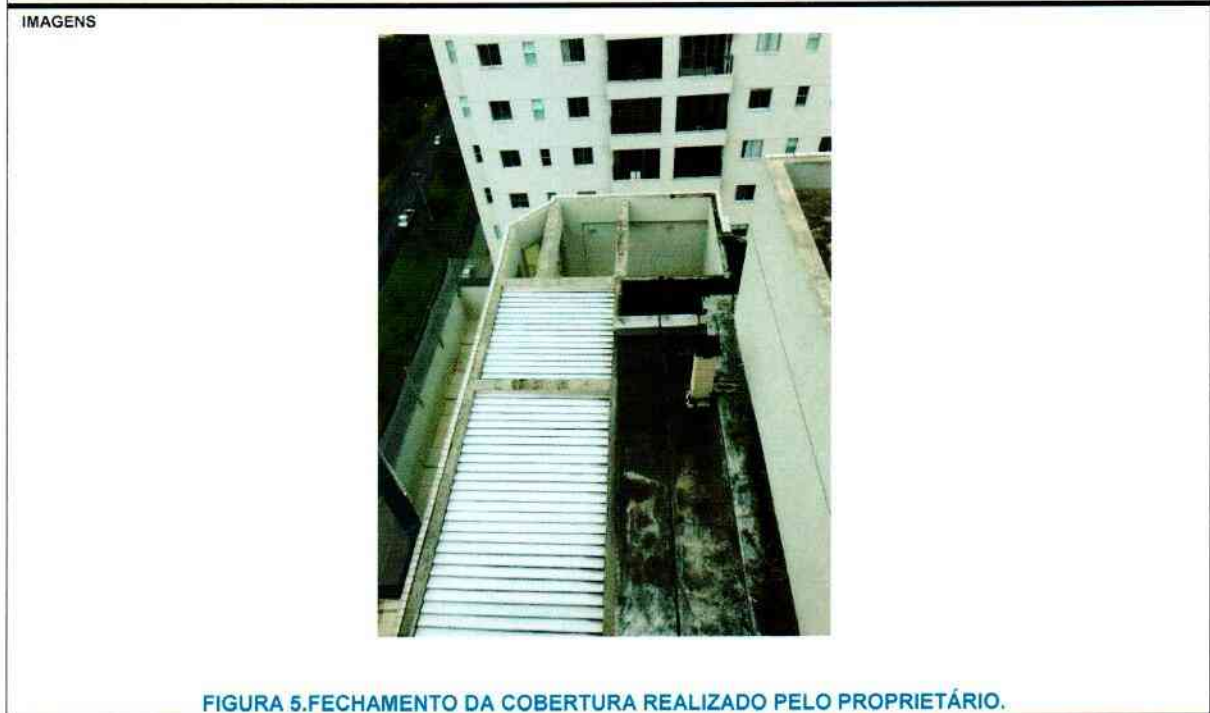
1.004.02	DESCRIÇÃO DA ANOMALIA					
Fechamento de cobertura pelo proprietário.						
GRAU DE RISCO	CLASSIFICAÇÃO					
CRÍTICO	REGULAR	MÍNIMO	ENDÓGENA	EXÓGENA	NATURAL	FUNCIONAL
	X					X
			CLASSIFICAÇÃO			
			PROJETO	MATERIAIS	EXECUÇÃO	MANUTENÇÃO
						X
OBSERVAÇÕES						
IMAGENS

FIGURA 6.FECHAMENTO DA COBERTURA REALIZADO PELO PROPRIETÁRIO.

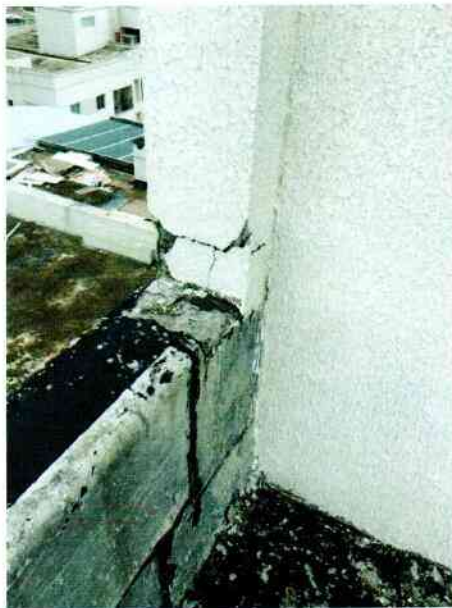
1.005.01	DESCRIÇÃO DA ANOMALIA Trinca em parede.			
GRAU DE RISCO	CLASSIFICAÇÃO			
CRÍTICO	REGULAR	MÍNIMO	ENDÓGENA	EXÓGENA
		X	NATURAL	FUNCIONAL
			PROJETO	MANUTENÇÃO
				X

FIGURA 7. TRINCA EM PAREDES.

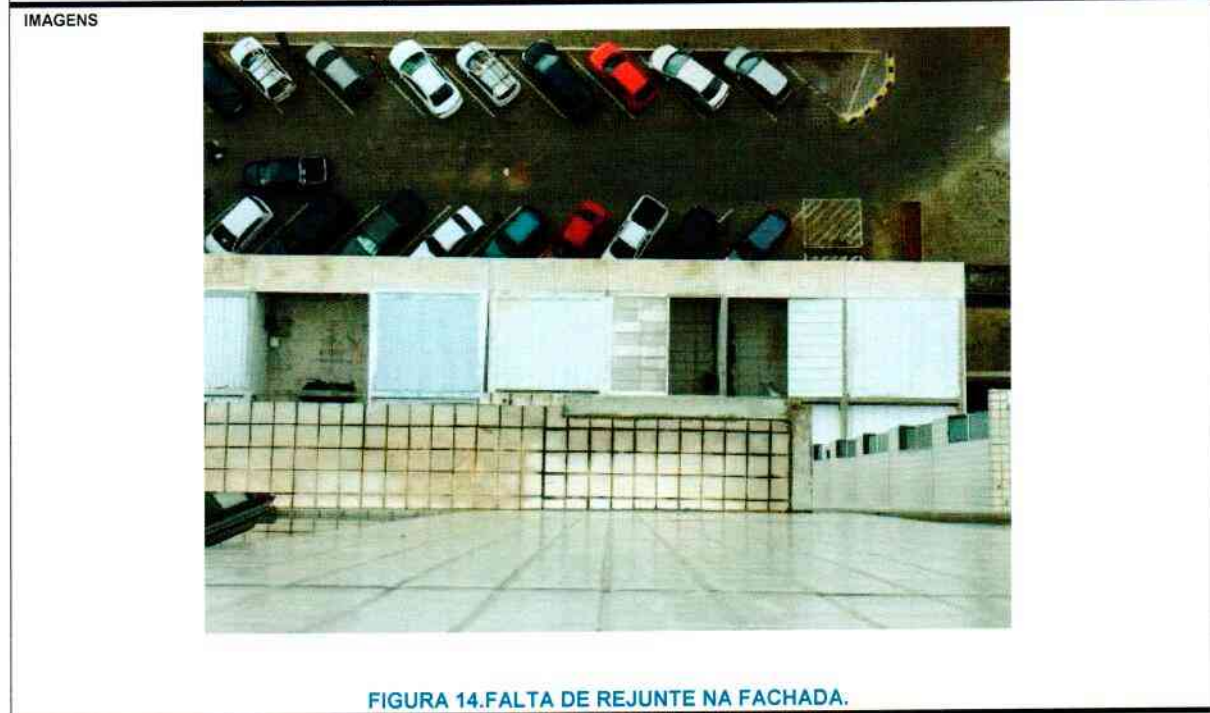
1.006.01	DESCRIÇÃO DA ANOMALIA Falta de rejunte na FACHADA.		
GRAU DE RISCO	CLASSIFICAÇÃO	EXÓGENA	FUNCIONAL
CRÍTICO REGULAR MINIMO	ENDÓGENA	NATURAL	X
X	CLASSIFICAÇÃO	EXECUÇÃO	MANUTENÇÃO
	PROJETO	MATERIAIS	X

OBSERVAÇÕES
Ausencia de reparo do rejunte

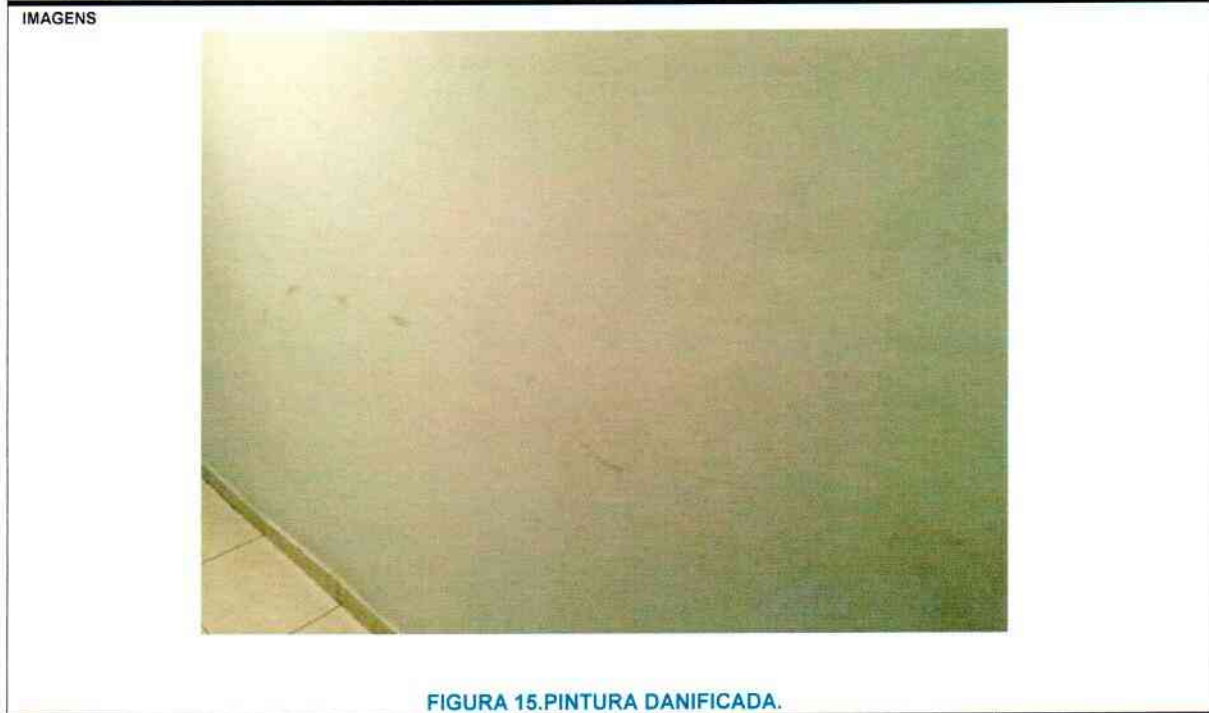
1.007.01	DESCRIÇÃO DA ANOMALIA Pintura danificada.			
GRAU DE RISCO	CRÍTICO	REGULAR	MÍNIMO	
			X	
	CLASSIFICAÇÃO			
	ENDÓGENA	EXÓGENA	NATURAL	FUNCIONAL
				X
	CLASSIFICAÇÃO			
	PROJETO	MATERIAIS	EXECUÇÃO	MANUTENÇÃO
				X

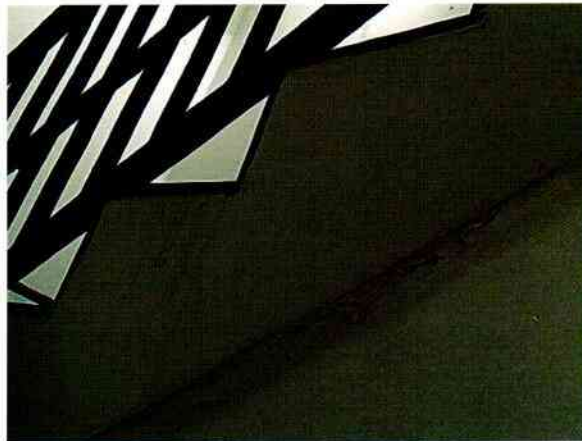
Pintura danificada por água de lavagem da escada.

FIGURA 16. PINTURA DANIFICADA.

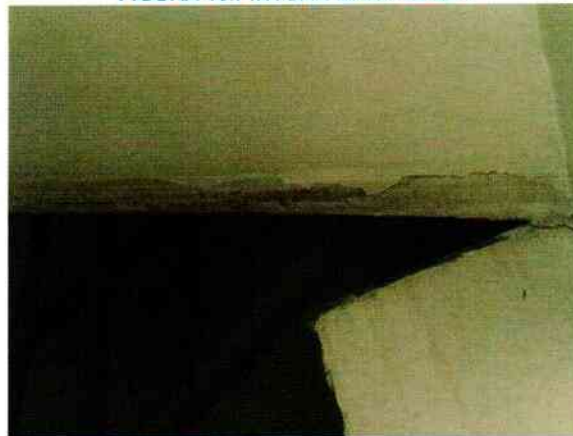
FIGURA 17. PINTURA DANIFICADA.

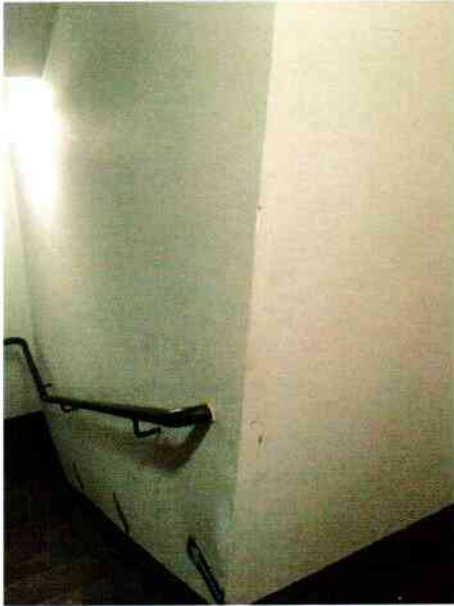
1.008.02	DESCRIÇÃO DA ANOMALIA Pintura danificada.				
GRAU DE RISCO		CLASSIFICAÇÃO		CLASSIFICAÇÃO	
CRÍTICO	REGULAR	MÍNIMO	ENDÓGENA	EXÓGENA	NATURAL
		X			FUNCIONAL
			CLASSIFICAÇÃO		
			PROJETO	MATERIAIS	EXECUÇÃO
					MANUTENÇÃO
					X
OBSERVAÇÕES					
IMAGENS

<p>FIGURA 18.PINTURA DANIFICADA.</p>

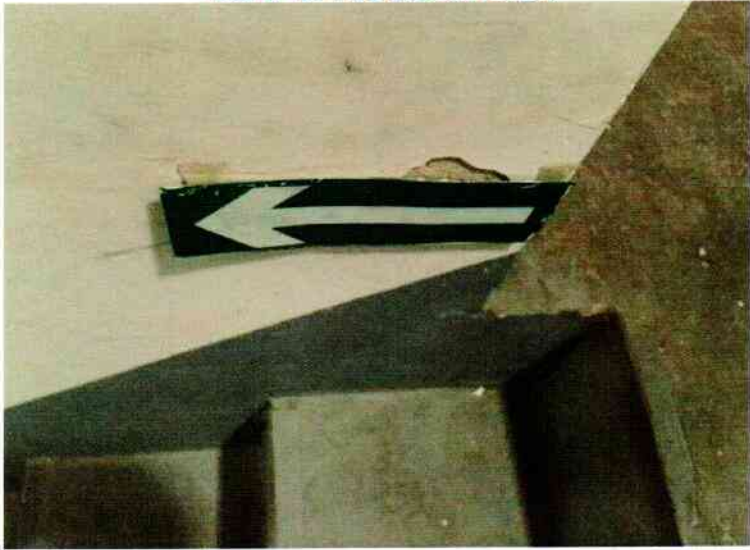
<p>FIGURA 19.PINTURA DANIFICADA.</p>

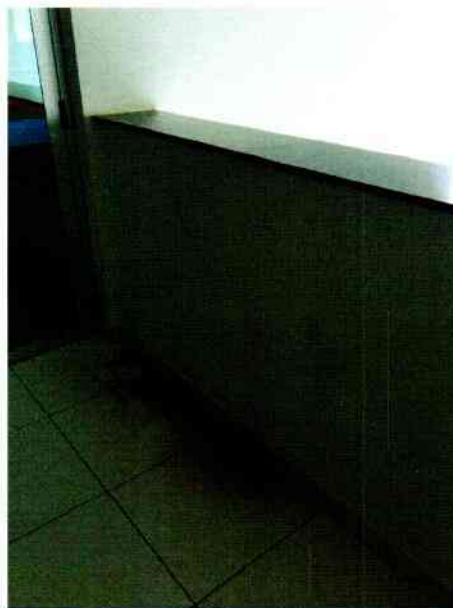
FIGURA 20. CERÂMICA MANCHADA.

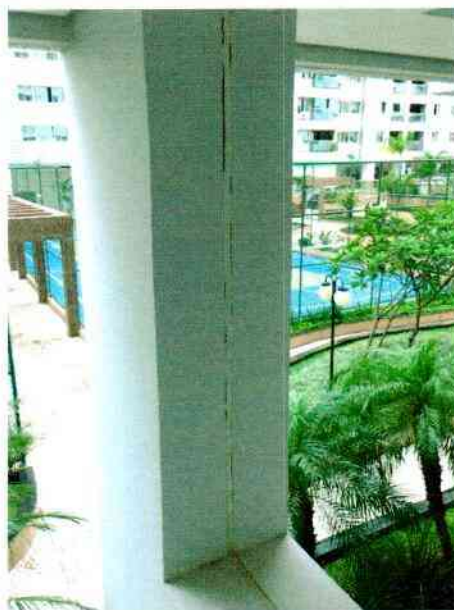
FIGURA 21. JUNTA DE DILATAÇÃO DANIFICADA.

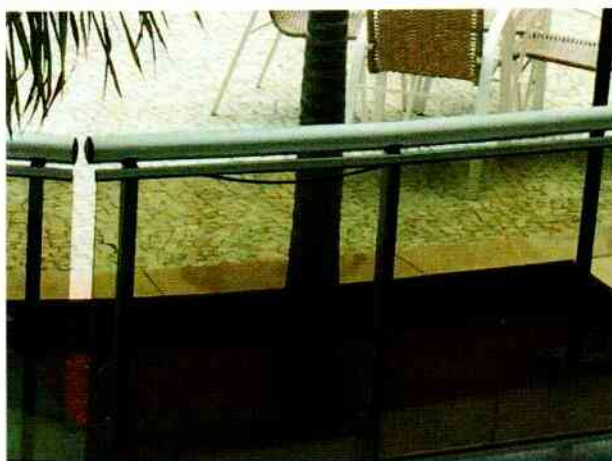
1.012.02	DESCRIÇÃO DA ANOMALIA			Baguete de borracha para fixação do vidro solto e vidro quebrado na piscina.			
	GRAU DE RISCO			CLASSIFICAÇÃO			
CRÍTICO	REGULAR	MÍNIMO		ENDÓGENA	EXÓGENA	NATURAL	FUNCIONAL
		X					X
			CLASSIFICAÇÃO				
			PROJETO	MATERIAIS	EXECUÇÃO	MANUTENÇÃO	
							X
OBSERVAÇÕES

FIGURA 25. BAGUETE DE BORRACHA PARA FIXAÇÃO DO VIDRO SOLTO E VIDRO QUEBRADO NA PISCINA.

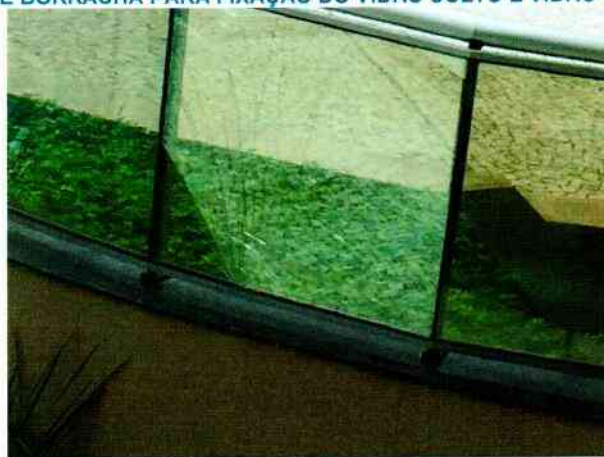
FIGURA 26. BAGUETE DE BORRACHA PARA FIXAÇÃO DO VIDRO SOLTO E VIDRO QUEBRADO NA PISCINA.

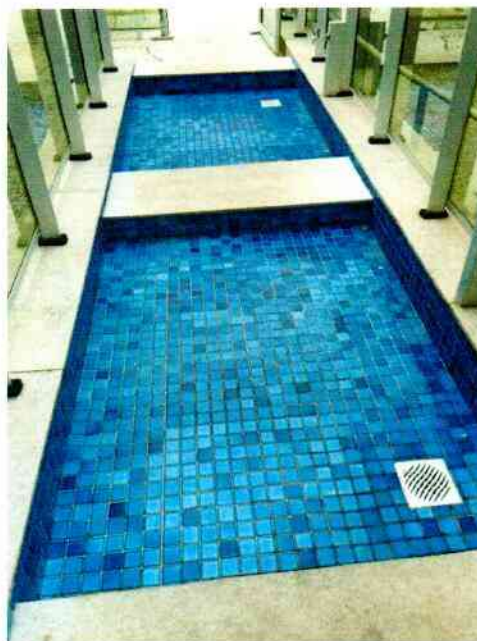
1.012.03	DESCRIÇÃO DA ANOMALIA			
	Lava-pés da piscina sem água e com falta de rejunte entre as pastilhas.			
GRAU DE RISCO	CLASSIFICAÇÃO			
CRÍTICO	REGULAR	MÍNIMO	ENDÓGENA	EXÓGENA
	X			NATURAL
				FUNCIONAL
				X
			CLASSIFICAÇÃO	
			PROJETO	MATERIAIS
				EXECUÇÃO
				MANUTENÇÃO
				X

FIGURA 27. LAVA-PÉS DA PISCINA SEM ÁGUA E COM FALTA DE REJUNTE ENTRE AS PASTILHAS.

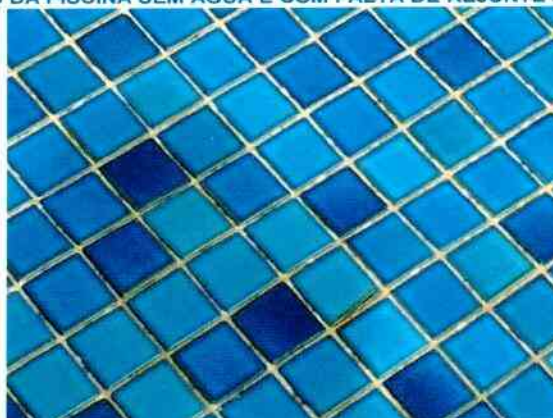
FIGURA 28. LAVA-PÉS DA PISCINA SEM ÁGUA E COM FALTA DE REJUNTE ENTRE AS PASTILHAS.

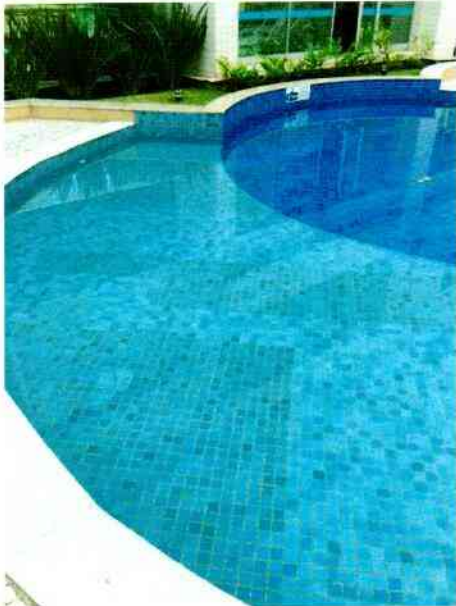
1.012.04	DESCRIÇÃO DA ANOMALIA			
Deck molhado da piscina com ausência de rejunte entre as pastilhas.				
GRAU DE RISCO	CLASSIFICAÇÃO			
CRÍTICO	REGULAR	MÍNIMO	ENDÓGENA	EXÓGENA
	X			NATURAL
				FUNCIONAL
				X
			CLASSIFICAÇÃO	
			PROJETO	MATERIAIS
				EXECUÇÃO
				MANUTENÇÃO
				X
OBSERVAÇÕES				
IMAGENS

<p>FIGURA 29. DECK MOLHADO DA PISCINA COM AUSÊNCIA DE REJUNTE ENTRE AS PASTILHAS.</p>

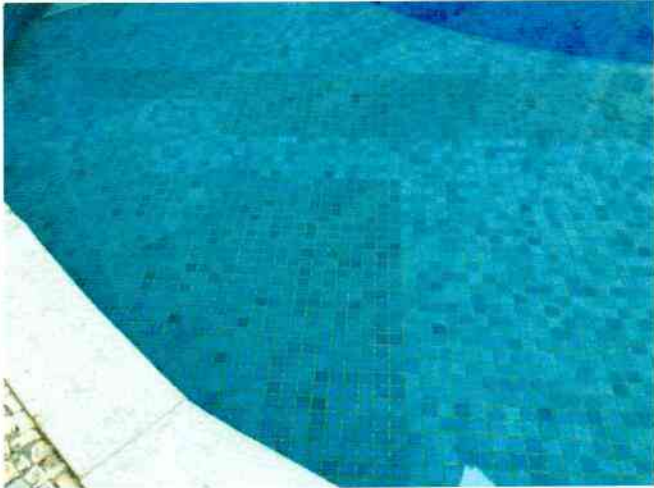
<p>FIGURA 30. DECK MOLHADO DA PISCINA COM AUSÊNCIA DE REJUNTE ENTRE AS PASTILHAS.</p>

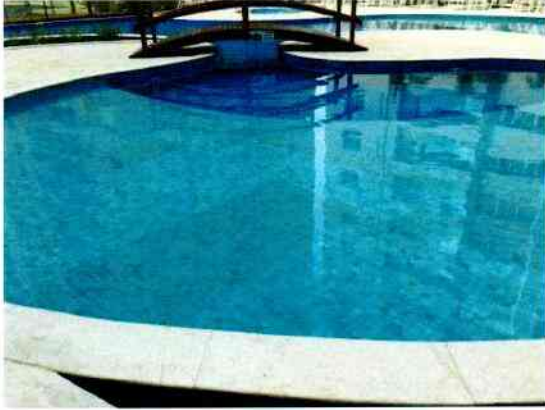
1.012.05	DESCRIÇÃO DA ANOMALIA			
	Piscina principal com ausência de rejunte entre as pastilhas.			
GRAU DE RISCO	CLASSIFICAÇÃO			
CRÍTICO	REGULAR	MÍNIMO	ENDÓGENA	EXÓGENA
	X		NATURAL	FUNCIONAL
			PROJETO	MANUTENÇÃO
			EXECUÇÃO	X
OBSERVAÇÕES				
IMAGENS

<p>FIGURA 31.AUSÊNCIA DE REJUNTE EM PASTILHAS.</p>

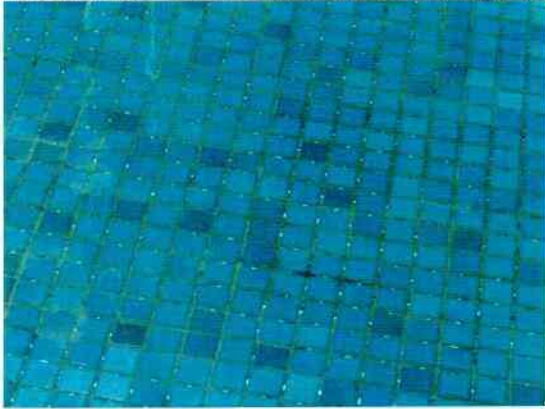
<p>FIGURA 32.AUSÊNCIA DE REJUNTE EM PASTILHAS.</p>

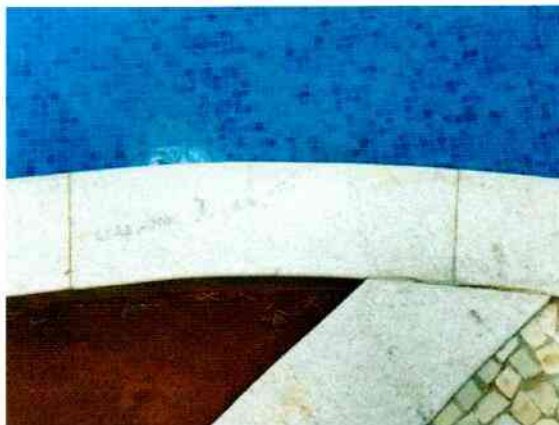
FIGURA 35. BORDAS DA PISCINA SEM REJUNTE ENTRE AS PEDRAS.

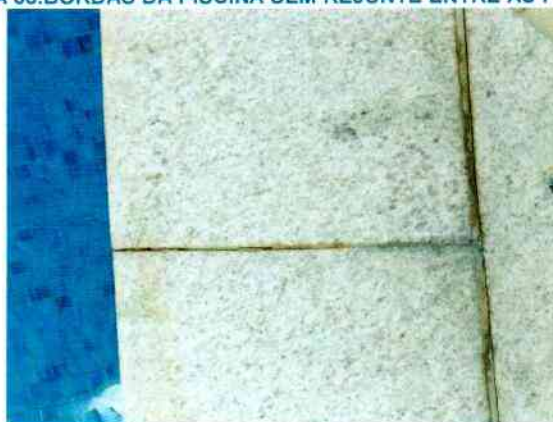
FIGURA 36. BORDAS DA PISCINA SEM REJUNTE ENTRE AS PEDRAS.

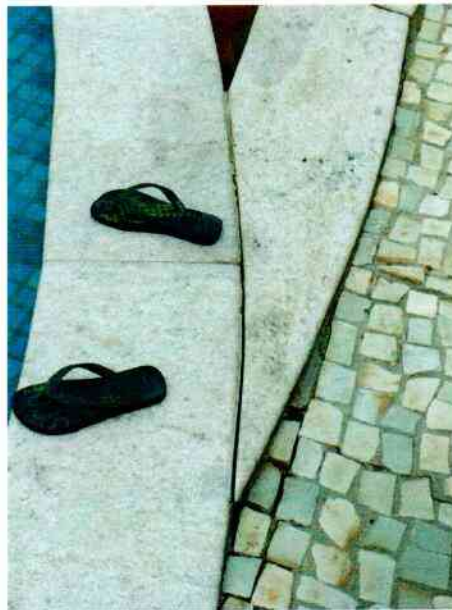
1.012.08	DESCRIÇÃO DA ANOMALIA			
	Bordas das piscinas sem rejunte nas pedras e trincas nas pedras portuguesas com vedação soltas.			
GRAU DE RISCO	CLASSIFICAÇÃO			
CRITICO	REGULAR	MÍNIMO	ENDÓGENA	EXÓGENA
	X			NATURAL
				FUNCIONAL
				X
			CLASSIFICAÇÃO	
			PROJETO	MATERIAIS
				EXECUÇÃO
				MANUTENÇÃO
				X
OBSERVAÇÕES

FIGURA 37. PEDRAS SEM REJUNTE.

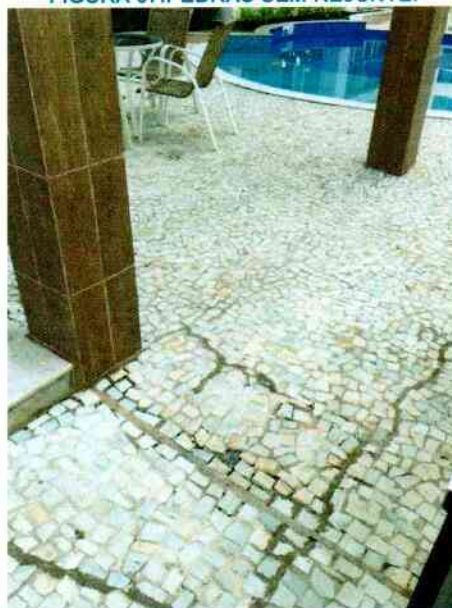
FIGURA 38. TRINCAS EM PEDRA PORTUGUESA.

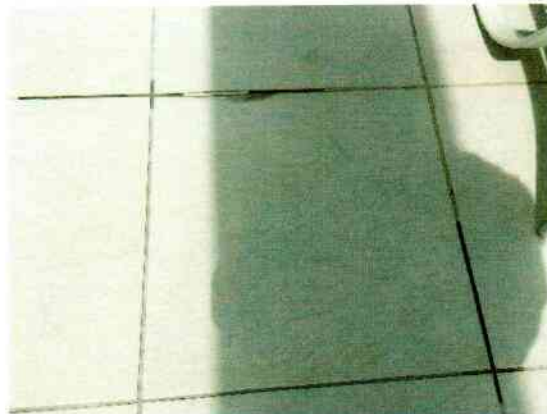
1.013.01	DESCRIÇÃO DA ANOMALIA Ausência de rejunte na área externa ao redor da piscina aquecida do clube.			
GRAU DE RISCO CRÍTICO REGULAR MINIMO	CLASSIFICAÇÃO ENDÓGENA EXÓGENA NATURAL FUNCIONAL			
X	X			
	CLASSIFICAÇÃO PROJETO MATERIAIS EXECUÇÃO MANUTENÇÃO			
	X			
OBSERVAÇÕES

FIGURA 46.CERÂMICA SEM REJUNTE.

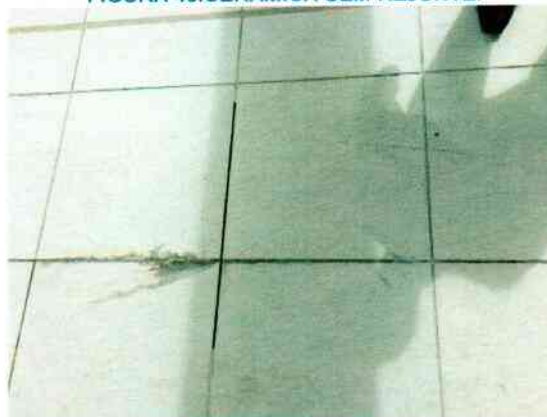
FIGURA 47.CERÂMICA SEM REJUNTE.

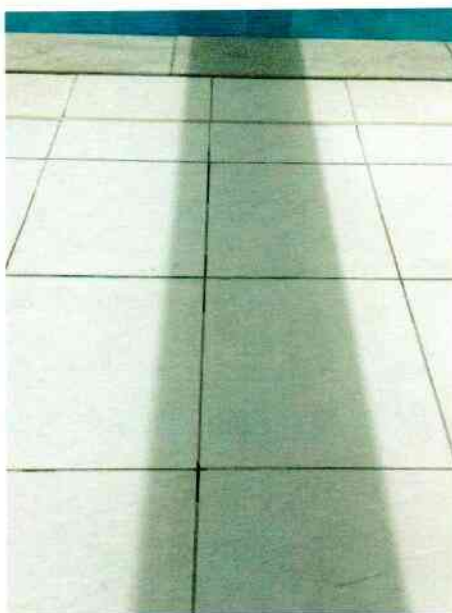
1.013.02	DESCRIÇÃO DA ANOMALIA			
	Ausência de rejunte na área externa ao redor da piscina aquecida do clube.			
GRAU DE RISCO	CLASSIFICAÇÃO			
CRÍTICO	REGULAR	MÍNIMO	ENDÓGENA	EXÓGENA
	X			NATURAL
				FUNCIONAL
				X
			CLASSIFICAÇÃO	
			PROJETO	MATERIAIS
				EXECUÇÃO
				MANUTENÇÃO
				X

FIGURA 48.CERÂMICA SEM REJUNTE.

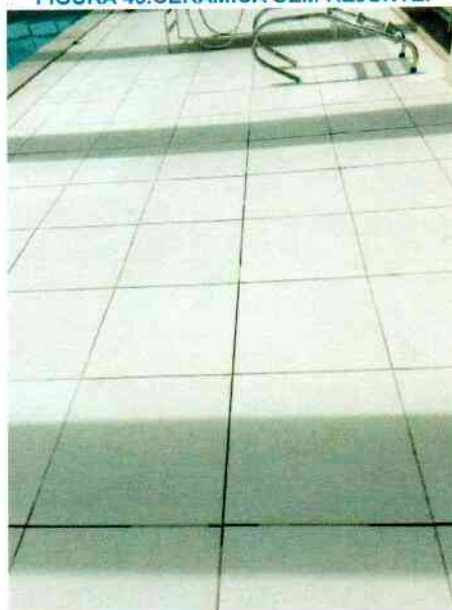
FIGURA 49.CERÂMICA SEM REJUNTE.

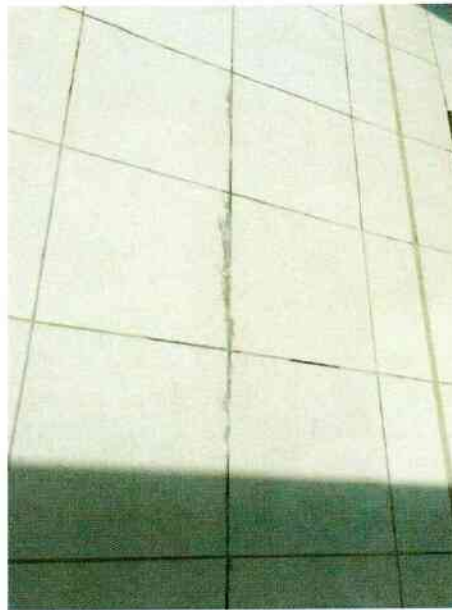
FIGURA 50.AUSÊNCIA DE REJUNTE.

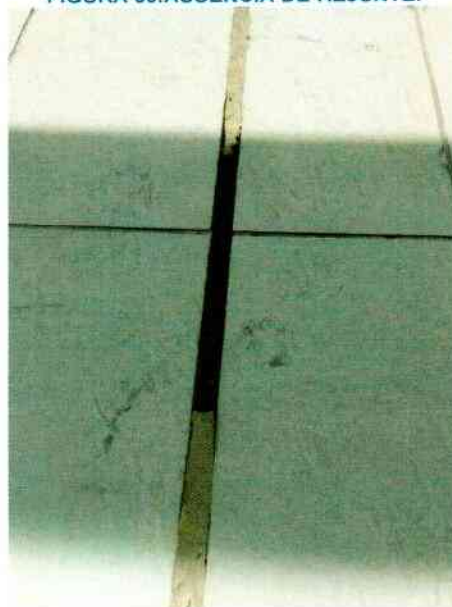
FIGURA 51.AUSÊNCIA DE REPARO EM JUNTA DE DILATAÇÃO.

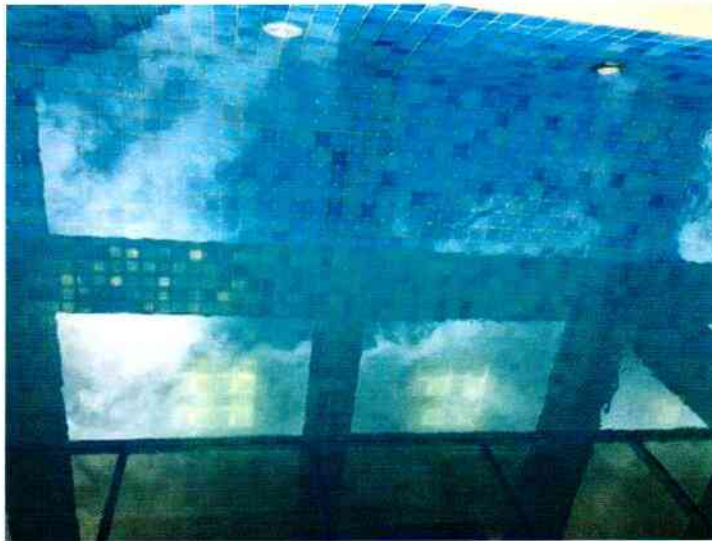
1.013.04	DESCRIÇÃO DA ANOMALIA			Ausência de rejunte no fundo e borda lateral, na pastilha da piscina aquecida do clube.			
	GRAU DE RISCO			CLASSIFICAÇÃO			
CRÍTICO	REGULAR	MÍNIMO	ENDÓGENA	EXÓGENA	NATURAL	FUNCIONAL	
	X					X	
			CLASSIFICAÇÃO				
			PROJETO	MATERIAIS	EXECUÇÃO	MANUTENÇÃO	
						X

FIGURA 52.AUSÊNCIA DE REJUNTE.

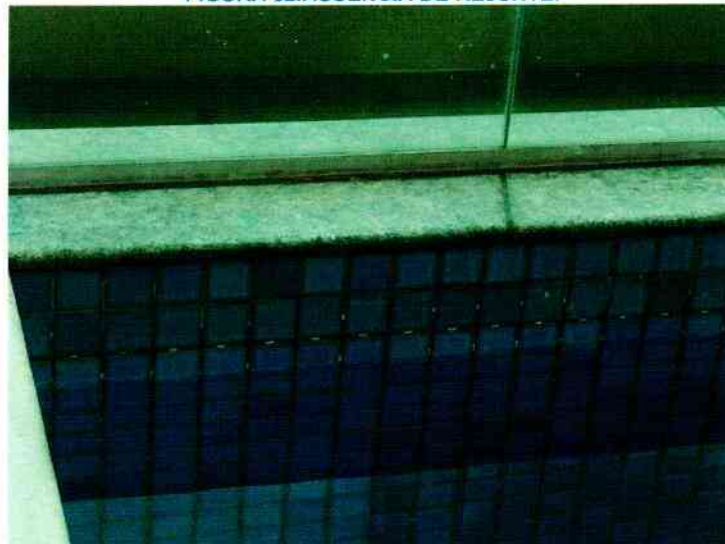
FIGURA 53.AUSÊNCIA DE REJUNTE.

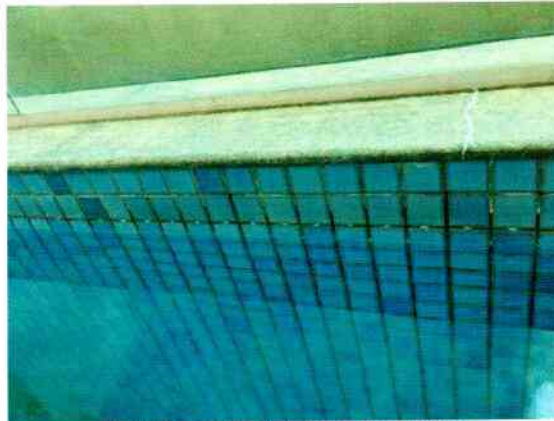
1.013.05	DESCRIÇÃO DA ANOMALIA			
	Ausência de rejunte em pastilha da borda lateral, na piscina aquecida do clube.			
GRAU DE RISCO		CLASSIFICAÇÃO		
CRÍTICO	REGULAR	MÍNIMO	ENDÓGENA	EXÓGENA
	X			NATURAL
				FUNCIONAL
				X
			CLASSIFICAÇÃO	
			PROJETO	MATERIAIS
				EXECUÇÃO
				MANUTENÇÃO
				X

FIGURA 54.AUSÊNCIA DE REJUNTE.

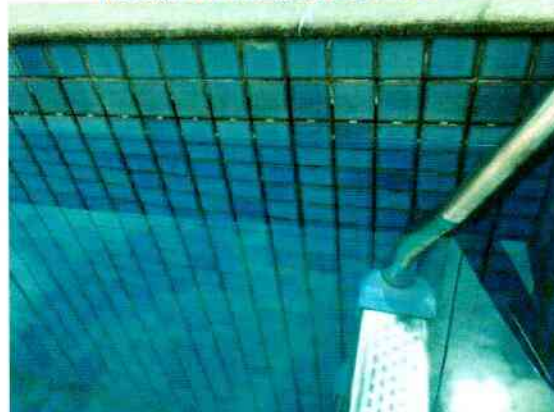
FIGURA 55.AUSÊNCIA DE REJUNTE.

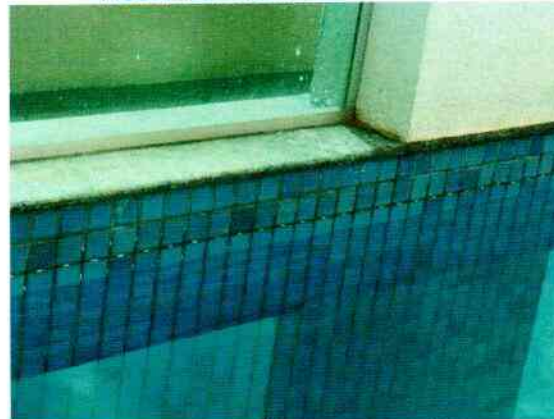
FIGURA 56.AUSÊNCIA DE REJUNTE.

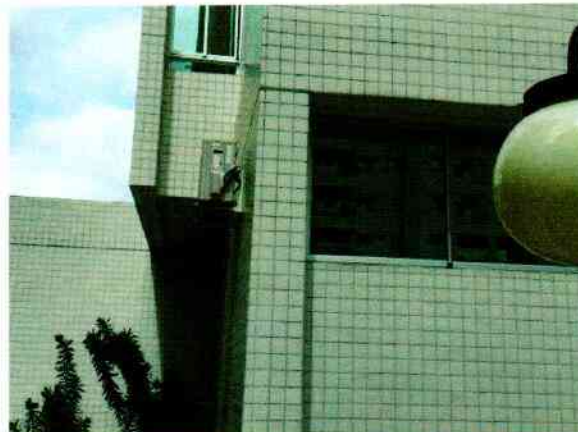
FIGURA 57. APARELHO DE AR CONDICIONADO INSTALADO POSTERIORMENTE.

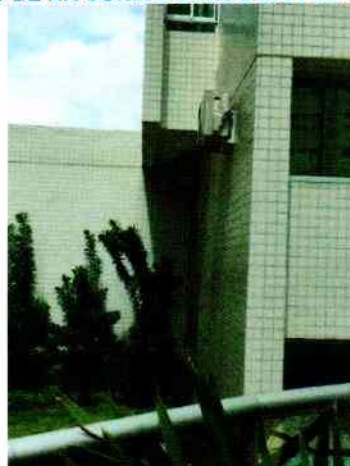
FIGURA 58. APARELHO DE AR CONDICIONADO INSTALADO POSTERIORMENTE.

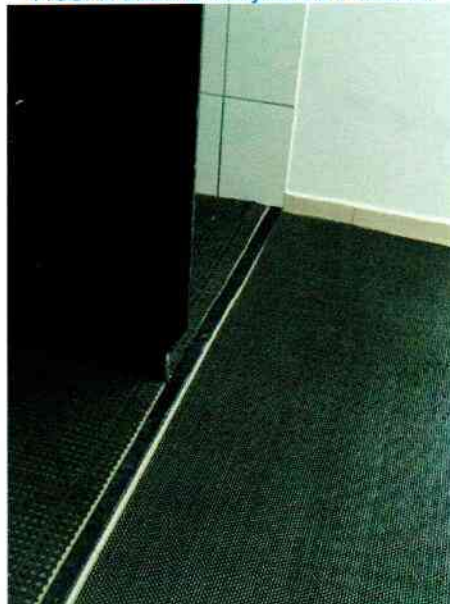
1.015.02	DESCRIÇÃO DA ANOMALIA			
	Acesso a sauna com infiltração na parede e divisória de granito do chuveiro quebrada.			
GRAU DE RISCO		CLASSIFICAÇÃO		
CRÍTICO	REGULAR	MÍNIMO		
		X		
		ENDÓGENA	EXÓGENA	
			NATURAL	
			FUNCIONAL	
			X	
		CLASSIFICAÇÃO		
		PROJETO	MATERIAIS	
			EXECUÇÃO	
			MANUTENÇÃO	
			X

FIGURA 61. INFILTRAÇÃO EM PAREDE.

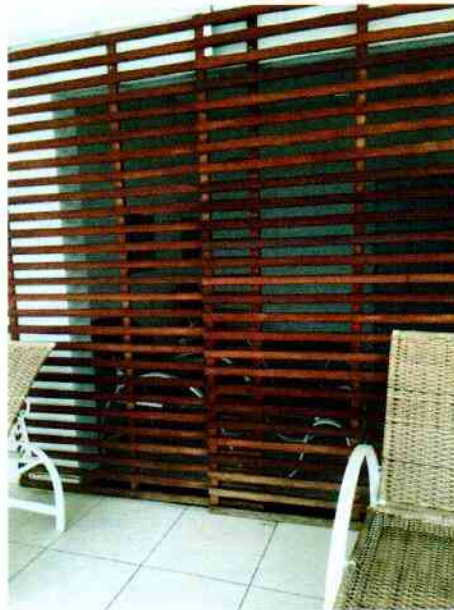
1.015.05	DESCRIÇÃO DA ANOMALIA			
	Ausência de verniz na parte próxima ao piso da divisória de madeira da área de descanso da sauna.			
GRAU DE RISCO	CLASSIFICAÇÃO			
CRÍTICO REGULAR MÍNIMO	ENDÓGENA EXÓGENA NATURAL FUNCIONAL			
				X
	CLASSIFICAÇÃO			
	PROJETO MATERIAIS EXECUÇÃO MANUTENÇÃO			
				X
OBSERVAÇÕES

FIGURA 66. AUSÊNCIA DE VERNIZ EM MADEIRA.

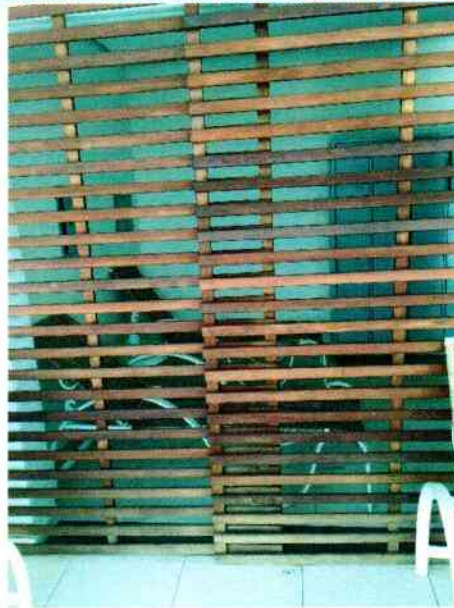
FIGURA 67. AUSÊNCIA DE VERNIZ EM MADEIRA.

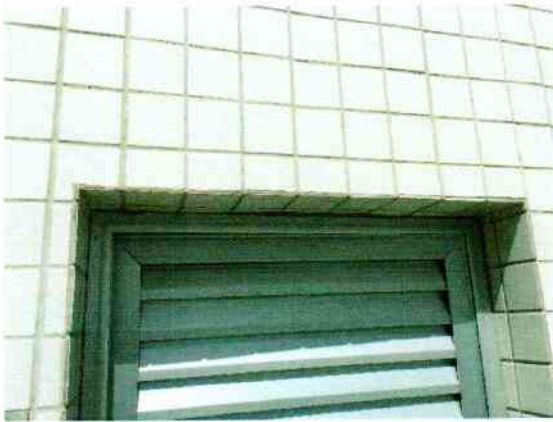
1.015.06	DESCRIÇÃO DA ANOMALIA			
	Pontos de entrada de água por inclinação invertida acima das portas ao lado do clube.			
GRAU DE RISCO		CLASSIFICAÇÃO		
CRÍTICO	REGULAR	MÍNIMO	ENDÓGENA	EXÓGENA
	X		X	NATURAL
			PROJETO	MANUTENÇÃO
				X
OBSERVAÇÕES				
Executada caimento invertido pela Construtora				
IMAGENS

<p>FIGURA 68.PONTOS DE ENTRADA DE ÁGUA POR INCLINAÇÃO INVERTIDA.</p>

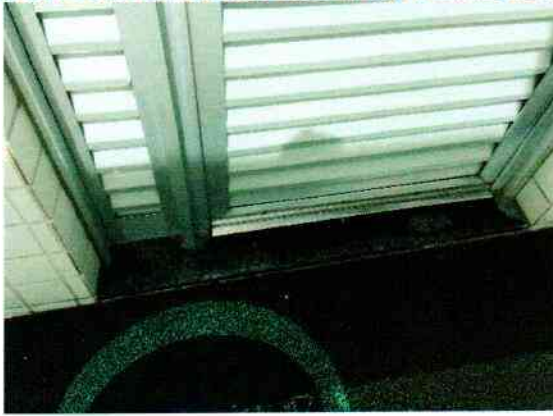
<p>FIGURA 69.PONTOS DE ENTRADA DE ÁGUA POR INCLINAÇÃO INVERTIDA.</p>

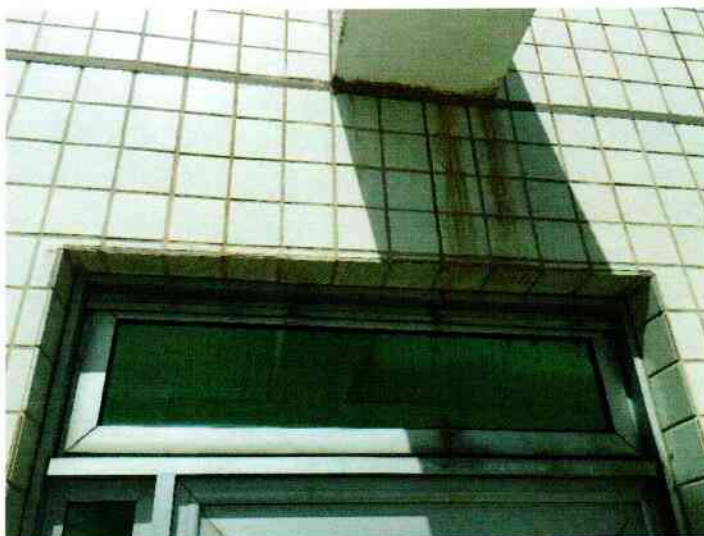
1.015.07	DESCRIÇÃO DA ANOMALIA			
	Juntas de paginação ressecadas, deixando a água de chuva penetrar na viga e atrás das peças cerâmicas.			
GRAU DE RISCO		CLASSIFICAÇÃO		
CRÍTICO	REGULAR	MÍNIMO	ENDÓGENA	EXÓGENA
	X		NATURAL	FUNCIONAL
			PROJETO	MATERIAIS
			EXECUÇÃO	MANUTENÇÃO
				X
OBSERVAÇÕES

FIGURA 70. JUNTAS DE PAGINAÇÃO RESSECADAS.

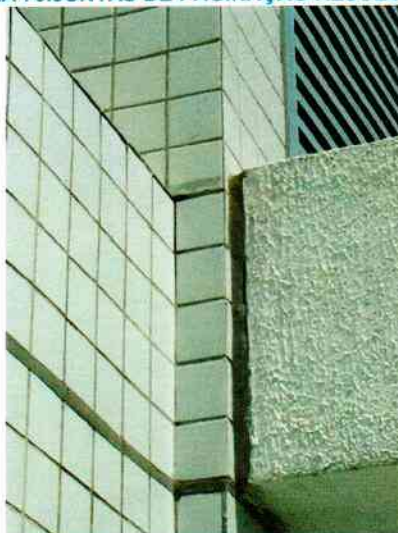
FIGURA 71. JUNTAS DE PAGINAÇÃO RESSECADAS.

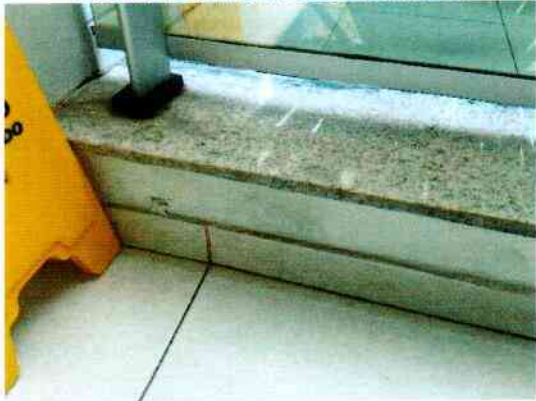
FIGURA 73. PINTURA DESCASCANDO.

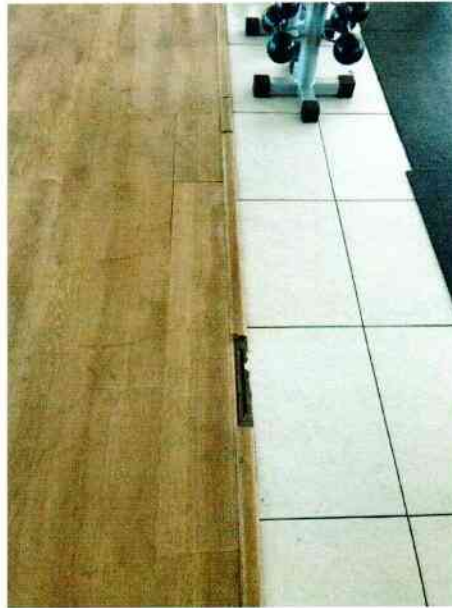
1.016.02	DESCRIÇÃO DA ANOMALIA			
	Piso com acabamento danificado na academia.			
GRAU DE RISCO	CLASSIFICAÇÃO			
CRÍTICO	REGULAR	MÍNIMO	ENDÓGENA	EXÓGENA
		X	NATURAL	FUNCIONAL
			CLASSIFICAÇÃO	
			PROJETO	MATERIAIS
			EXECUÇÃO	MANUTENÇÃO
				X

FIGURA 74. PISO COM ACABAMENTO DANIFICADO.

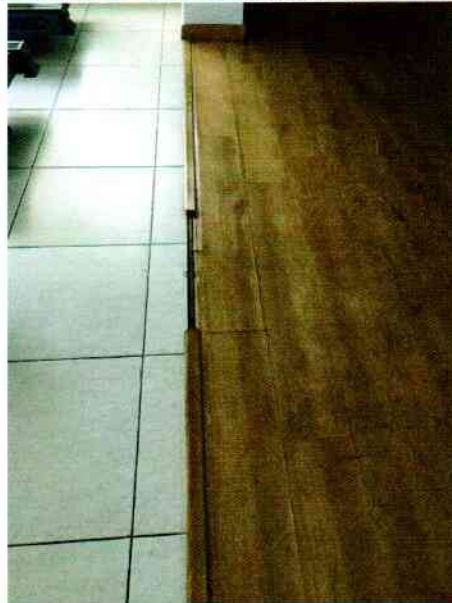
FIGURA 75. PISO COM ACABAMENTO DANIFICADO.

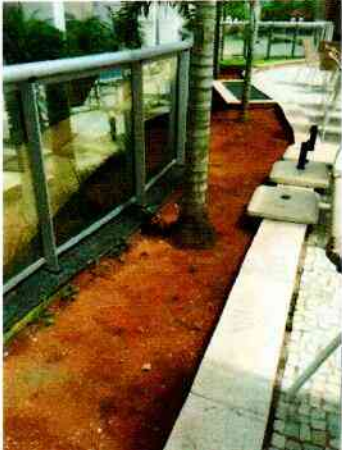
1.017.01	DESCRIÇÃO DA ANOMALIA Pedras da borda sem rejunte.								
GRAU DE RISCO	<table style="display: inline-table; border-collapse: collapse;"> <tr> <td style="background-color: red; color: white; padding: 2px;">CRÍTICO</td> <td style="background-color: yellow; padding: 2px;">REGULAR</td> <td style="background-color: green; color: white; padding: 2px;">MÍNIMO</td> </tr> <tr> <td colspan="3" style="text-align: center; padding: 5px;">X</td> </tr> </table>	CRÍTICO	REGULAR	MÍNIMO	X			CLASSIFICAÇÃO	
CRÍTICO	REGULAR	MÍNIMO							
X									
		ENDÓGENA	EXÓGENA	NATURAL	FUNCIONAL				
					X				
		CLASSIFICAÇÃO							
		PROJETO	MATERIAIS	EXECUÇÃO	MANUTENÇÃO				
					X				
OBSERVAÇÕES

FIGURA 76. PEDRAS SEM REJUNTE.

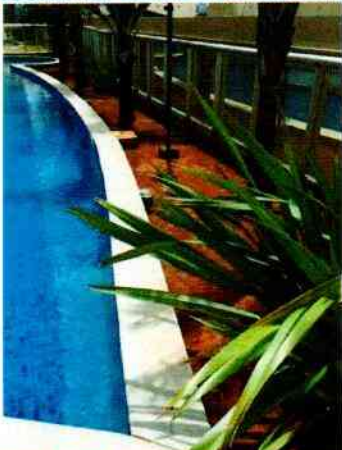
FIGURA 77. PEDRAS SEM REJUNTE.

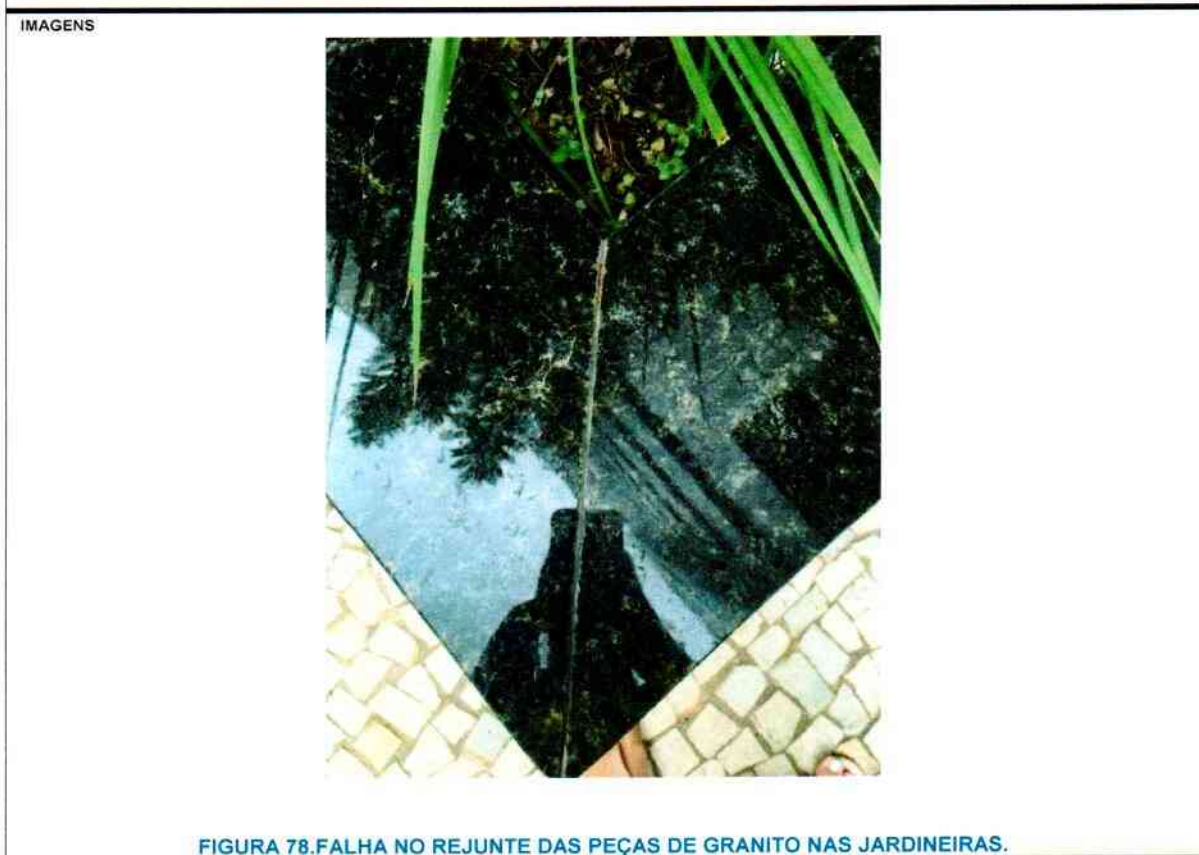
1.018.01	DESCRIÇÃO DA ANOMALIA Falha no rejunte das peças de granito nas jardineiras.			
GRAU DE RISCO	CLASSIFICAÇÃO			
CRÍTICO REGULAR MÍNIMO	ENDÓGENA	EXÓGENA	NATURAL	FUNCIONAL
X				X
	CLASSIFICAÇÃO			
	PROJETO	MATERIAIS	EXECUÇÃO	MANUTENÇÃO
				X

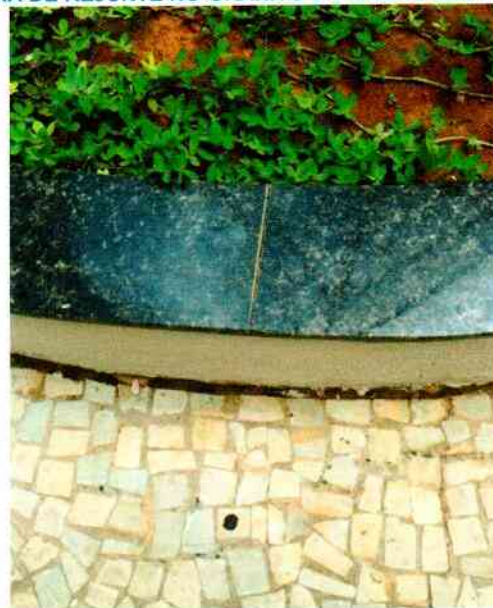
1.018.02	DESCRIÇÃO DA ANOMALIA			
	Ausência de rejunte no granito e trincas nas muretas de jardim, sendo pintado sem a devida correção das falhas em toda a área comum.			
GRAU DE RISCO	CLASSIFICAÇÃO			
CRÍTICO	REGULAR	MINIMO	ENDÓGENA	EXÓGENA
	X		NATURAL	FUNCIONAL
				X
			CLASSIFICAÇÃO	
			PROJETO	MATERIAIS
			EXECUÇÃO	MANUTENÇÃO
				X

FIGURA 80.AUSÊNCIA DE REJUNTE NO GRANITO E TRINCAS NAS MURETAS DE JARDIM.

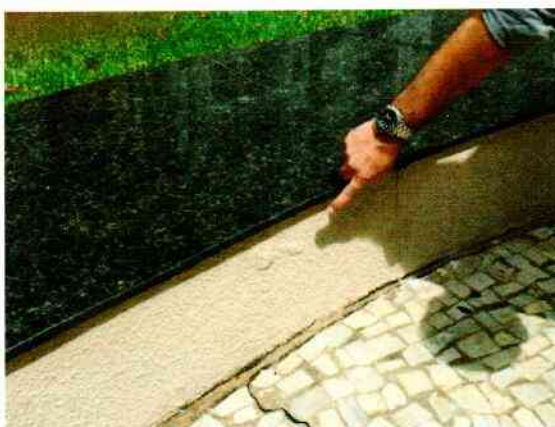
1.018.04	DESCRIÇÃO DA ANOMALIA			
	Ausência de rejunte no granito e trincas nas muretas de jardim, sendo pintado sem a devida correção das falhas em toda a área comum.			
GRAU DE RISCO		CLASSIFICAÇÃO		
CRÍTICO	REGULAR	MÍNIMO	ENDÓGENA	EXÓGENA
	X		NATURAL	FUNCIONAL
				X
			CLASSIFICAÇÃO	
			PROJETO	MATERIAIS
			EXECUÇÃO	MANUTENÇÃO
				X
OBSERVAÇÕES

FIGURA 82. AUSÊNCIA DE REJUNTE NO GRANITO E TRINCAS NAS MURETAS DE JARDIM.

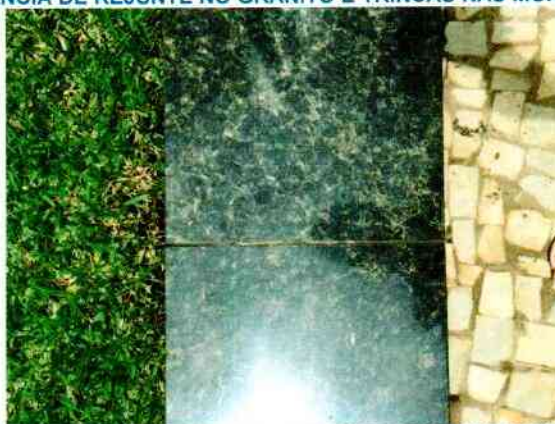
FIGURA 83. AUSÊNCIA DE REJUNTE NO GRANITO E TRINCAS NAS MURETAS DE JARDIM.

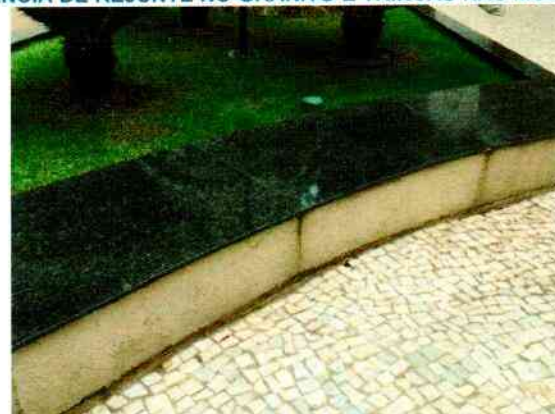
FIGURA 84. AUSÊNCIA DE REJUNTE NO GRANITO E TRINCAS NAS MURETAS DE JARDIM.

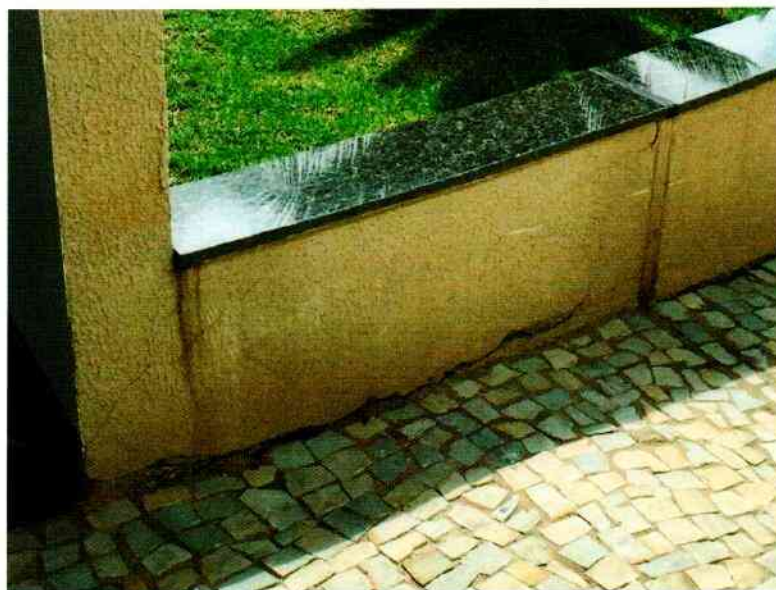
1.018.11	DESCRIÇÃO DA ANOMALIA			
	Ausência de rejunte no granito e de reparo na junta da base mureta de jardim; trincas em toda a mureta de jardim na área comum do condomínio.			
GRAU DE RISCO	CLASSIFICAÇÃO			
CRÍTICO	REGULAR	MÍNIMO	ENDÓGENA	EXÓGENA
	X			NATURAL
				FUNCIONAL
				X
			CLASSIFICAÇÃO	
			PROJETO	MATERIAIS
				EXECUÇÃO
				MANUTENÇÃO
				X

FIGURA 96. AUSÊNCIA DE REJUNTE NO GRANITO E DE REPARO NA JUNTA DA BASE MURETA DE JARDIM.

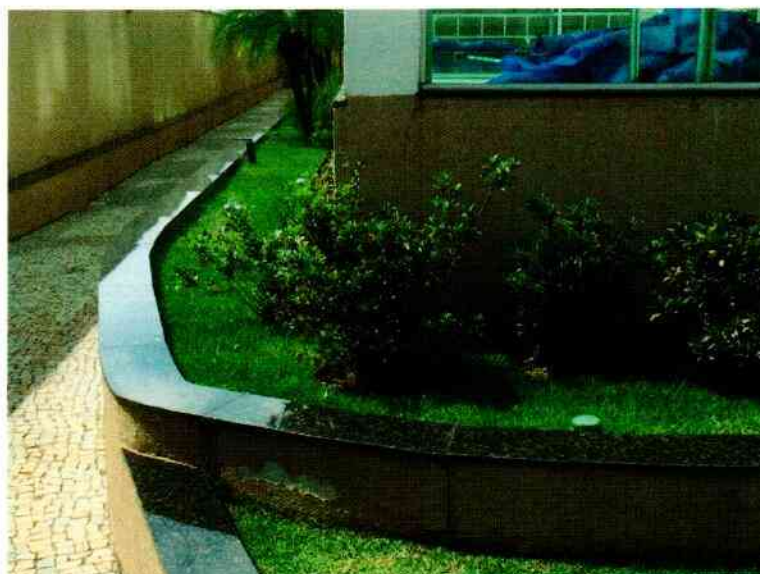
1.018.12	DESCRIÇÃO DA ANOMALIA					
	Ausência de rejunte no granito e de reparo na junta da base mureta de jardim; trincas em toda a mureta de jardim na área comum do condomínio.					
	GRAU DE RISCO					
CRÍTICO	REGULAR	MÍNIMO	CLASSIFICAÇÃO			
	X		ENDÓGENA	EXÓGENA	NATURAL	FUNCIONAL
						X
			CLASSIFICAÇÃO			
			PROJETO	MATERIAIS	EXECUÇÃO	MANUTENÇÃO
						X

FIGURA 98. AUSÊNCIA DE REJUNTE NO GRANITO E DE REPARO NA JUNTA DA BASE MURETA DE JARDIM.

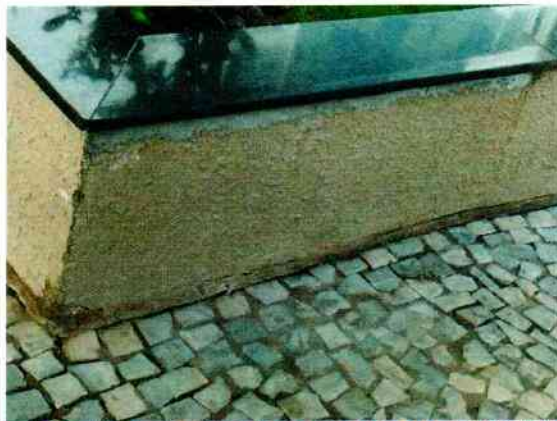
1.018.13	DESCRIÇÃO DA ANOMALIA					
	Ausência de rejunte no granito e de reparo na junta da base mureta de jardim; trincas em toda a mureta de jardim na área comum do condomínio.					
GRAU DE RISCO		CLASSIFICAÇÃO				
CRÍTICO	REGULAR	MÍNIMO	ENDÓGENA	EXÓGENA	NATURAL	FUNCIONAL
	X					X
		CLASSIFICAÇÃO				
		PROJETO	MATERIAIS	EXECUÇÃO	MANUTENÇÃO	
					X

FIGURA 100.AUSÊNCIA DE REJUNTE NO GRANITO E DE REPARO NA JUNTA DA BASE MURETA DE JARDIM.

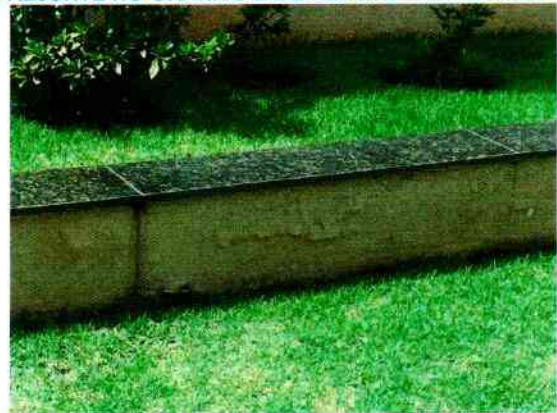
FIGURA 101.AUSÊNCIA DE REJUNTE NO GRANITO E DE REPARO NA JUNTA DA BASE MURETA DE JARDIM.

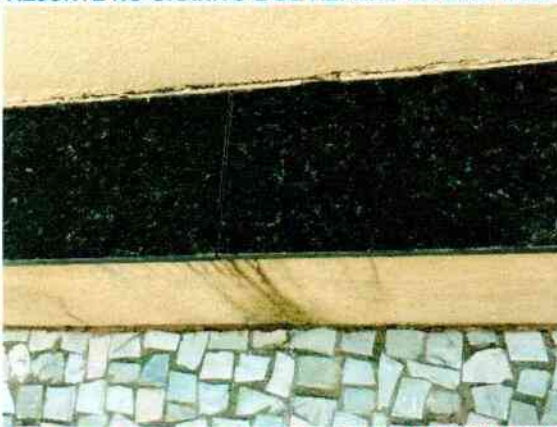
FIGURA 102.AUSÊNCIA DE REJUNTE NO GRANITO E DE REPARO NA JUNTA DA BASE MURETA DE JARDIM.

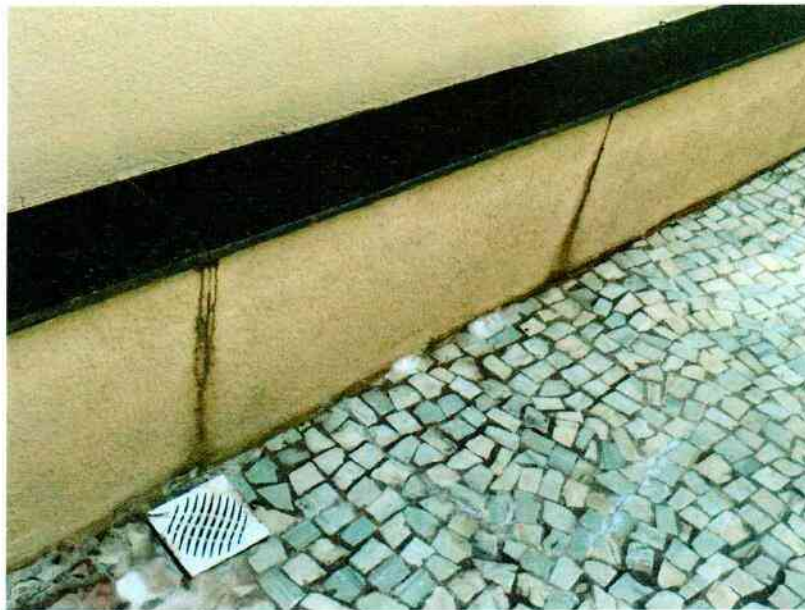
1.018.14	DESCRIÇÃO DA ANOMALIA			
	Ausência de rejunte no granito e de reparo na junta da base mureta de jardim; trincas em toda a mureta de jardim na área comum do condomínio.			
GRAU DE RISCO		CLASSIFICAÇÃO		
CRÍTICO	REGULAR	MÍNIMO		
	X			
		ENDÓGENA	EXÓGENA	
			NATURAL	
			FUNCIONAL	
			X	
		CLASSIFICAÇÃO		
		PROJETO	MATERIAIS	
			EXECUÇÃO	
			MANUTENÇÃO	
			X

FIGURA 103. AUSÊNCIA DE REJUNTE NO GRANITO E DE REPARO NA JUNTA DA BASE MURETA DE JARDIM.

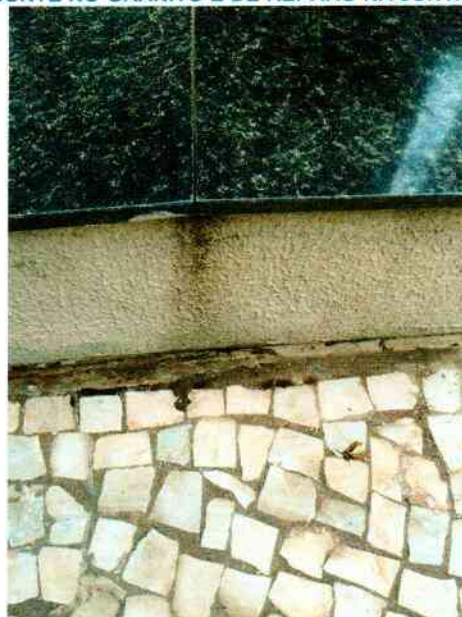
FIGURA 104. AUSÊNCIA DE REJUNTE NO GRANITO E DE REPARO NA JUNTA DA BASE MURETA DE JARDIM.

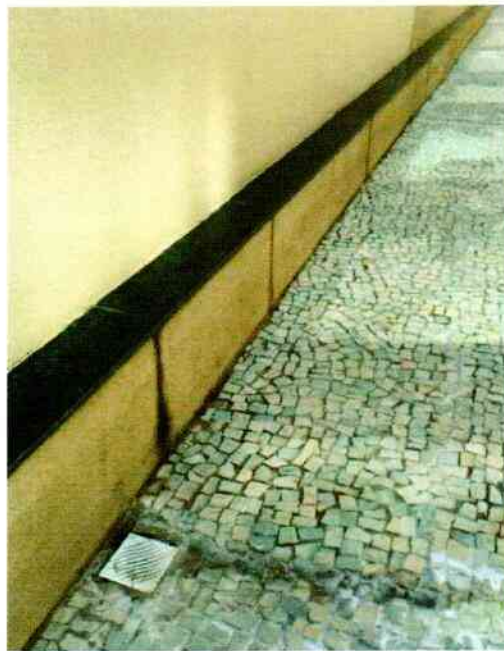
1.018.16	DESCRIÇÃO DA ANOMALIA			
	Ausência de rejunte no granito e de reparo na junta da base mureta de jardim; trincas em toda a mureta de jardim na área comum do condomínio.			
GRAU DE RISCO		CLASSIFICAÇÃO		
CRÍTICO	REGULAR	MÍNIMO	ENDÓGENA	EXÓGENA
	X		NATURAL	FUNCIONAL
			PROJETO	MANUTENÇÃO
				X

FIGURA 107. AUSÊNCIA DE REJUNTE NO GRANITO E DE REPARO NA JUNTA DA BASE MURETA DE JARDIM.
