LAUDO TÉCNICO DE INSPEÇÃO PREDIAL

RELATÓRIO DE INSPEÇÃO – SISTEMAS DE INSTALAÇÃO

RESIDENCIAL OLIMPIQUE

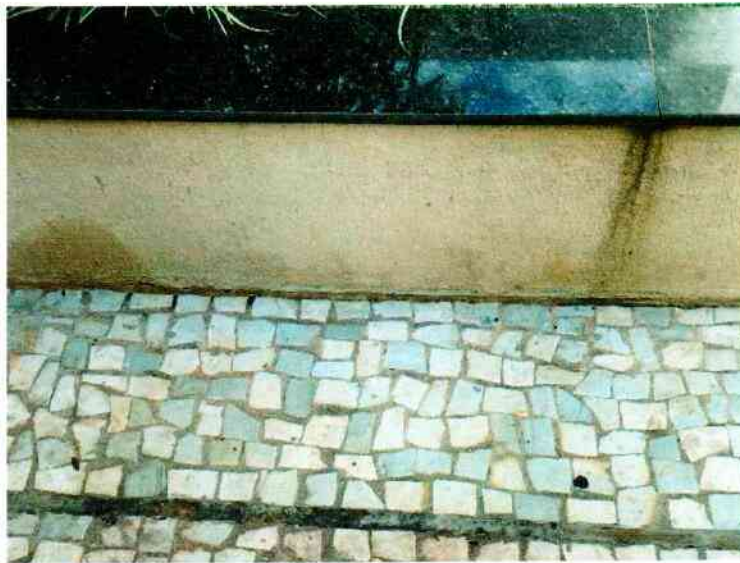
1.018.17	DESCRIÇÃO DA ANOMALIA					
	Ausência de rejunte no granito e de reparo na junta da base mureta de jardim; trincas em toda a mureta de jardim na área comum do condomínio.					
GRAU DE RISCO		CLASSIFICAÇÃO				
CRÍTICO	REGULAR	MÍNIMO	ENDÓGENA	EXÓGENA	NATURAL	FUNCIONAL
	X					X
		CLASSIFICAÇÃO				
		PROJETO	MATERIAIS	EXECUÇÃO	MANUTENÇÃO	
					X

FIGURA 109. AUSÊNCIA DE REJUNTE NO GRANITO E DE REPARO NA JUNTA DA BASE MURETA DE JARDIM.

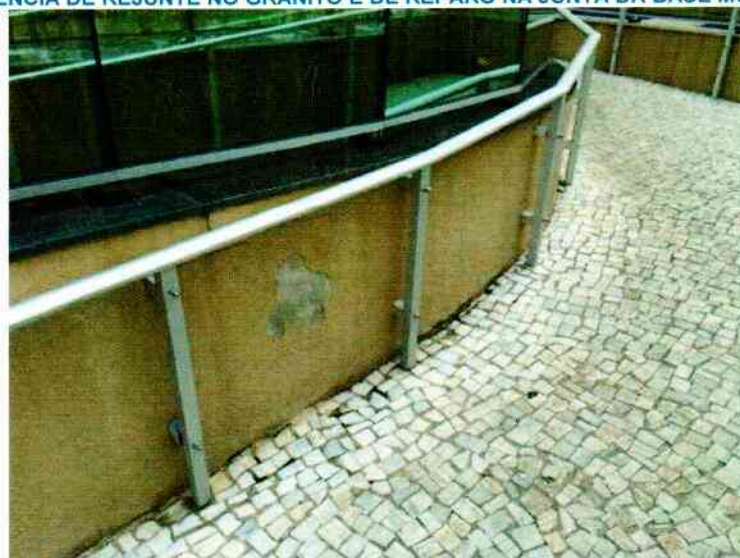
FIGURA 110. AUSÊNCIA DE REJUNTE NO GRANITO E DE REPARO NA JUNTA DA BASE MURETA DE JARDIM.

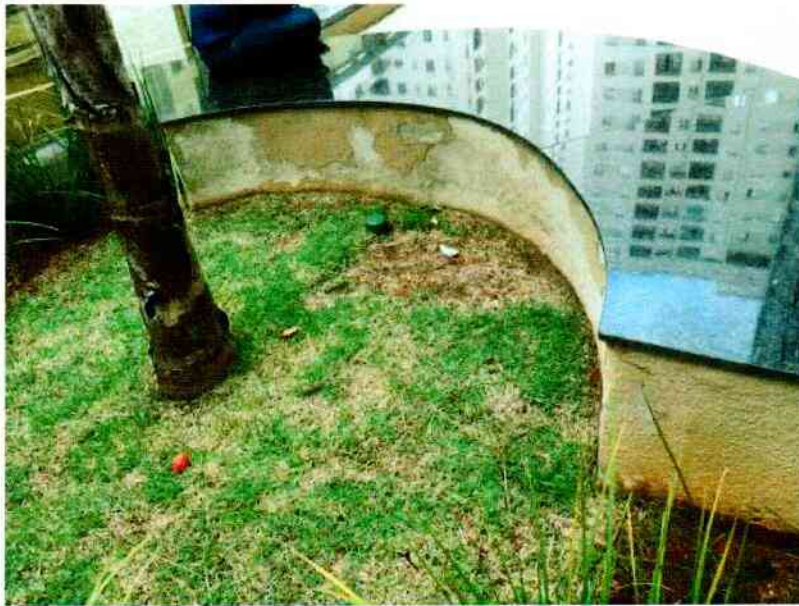
Ausência de rejunte no granito e de reparo na junta da base mureta de jardim; trincas em toda a mureta de jardim na área comum do condomínio.

FIGURA 111. AUSÊNCIA DE REJUNTE NO GRANITO E DE REPARO NA JUNTA DA BASE MURETA DE JARDIM.

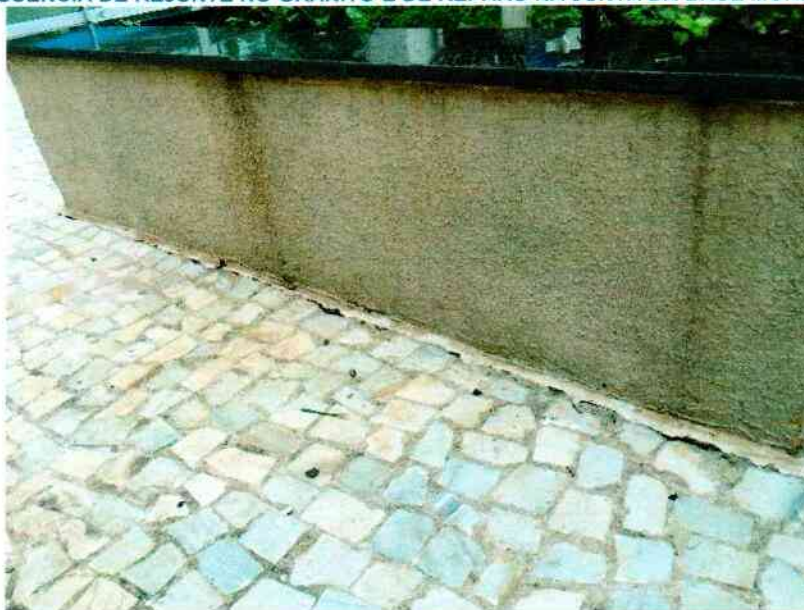
FIGURA 112. AUSÊNCIA DE REJUNTE NO GRANITO E DE REPARO NA JUNTA DA BASE MURETA DE JARDIM.

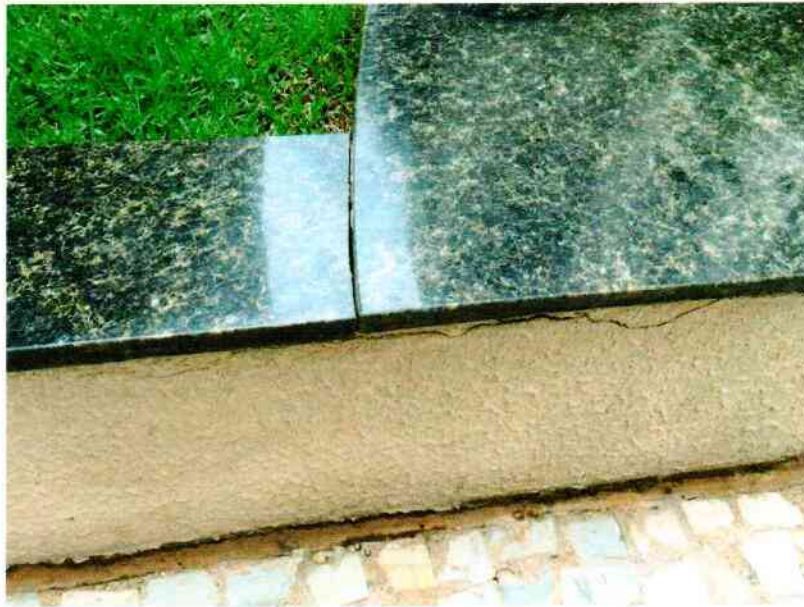
Ausência de rejunte no granito e de reparo na junta da base mureta de jardim; trincas em toda a mureta de jardim na área comum do condomínio.

FIGURA 113. AUSÊNCIA DE REJUNTE NO GRANITO E DE REPARO NA JUNTA DA BASE MURETA DE JARDIM.

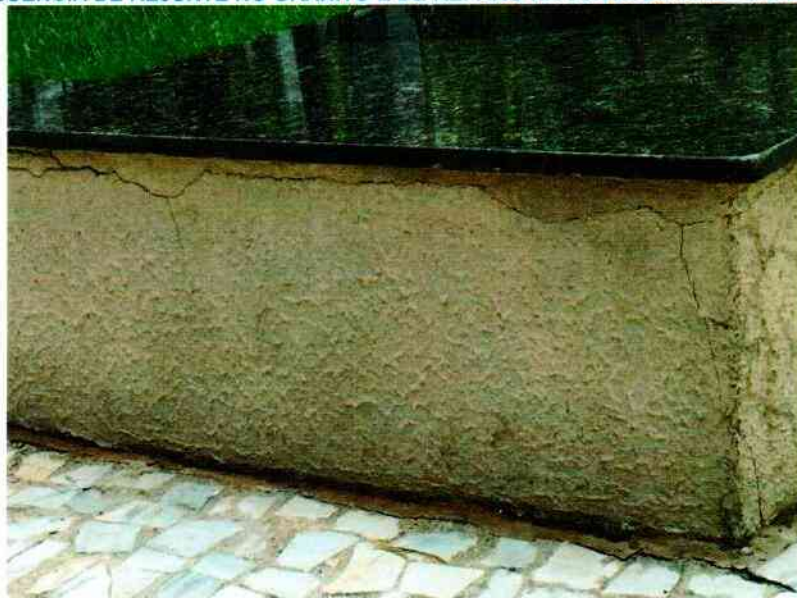
FIGURA 114. AUSÊNCIA DE REJUNTE NO GRANITO E DE REPARO NA JUNTA DA BASE MURETA DE JARDIM.

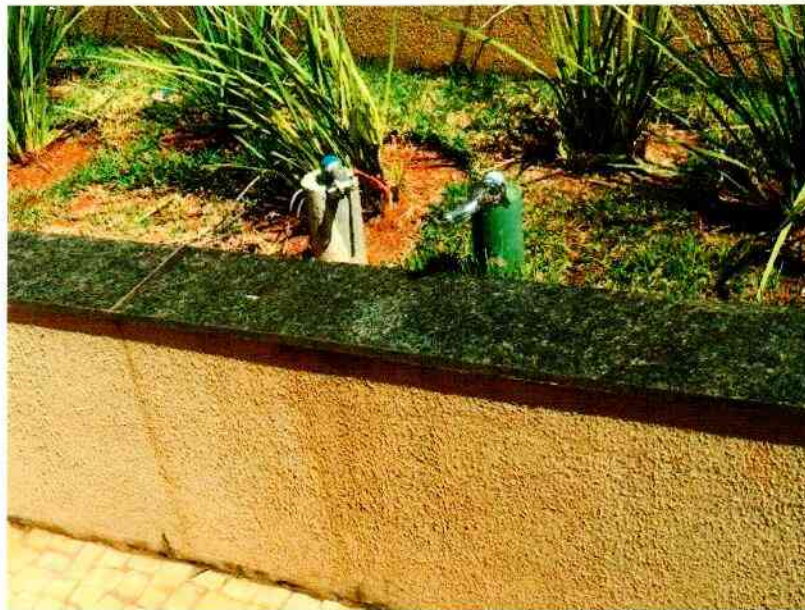
FIGURA 115. TORNEIRAS INSTALADAS PELO CONDOMÍNIO.

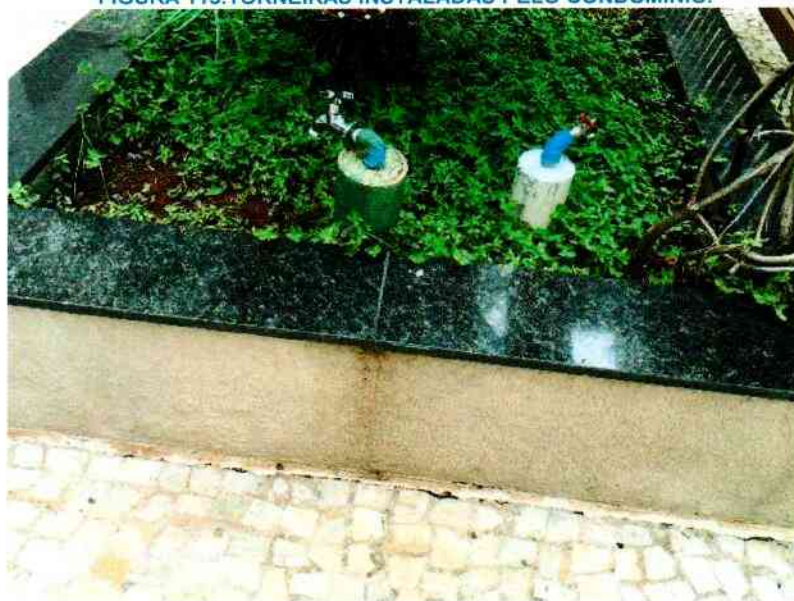
FIGURA 116. TORNEIRAS INSTALADAS PELO CONDOMÍNIO.

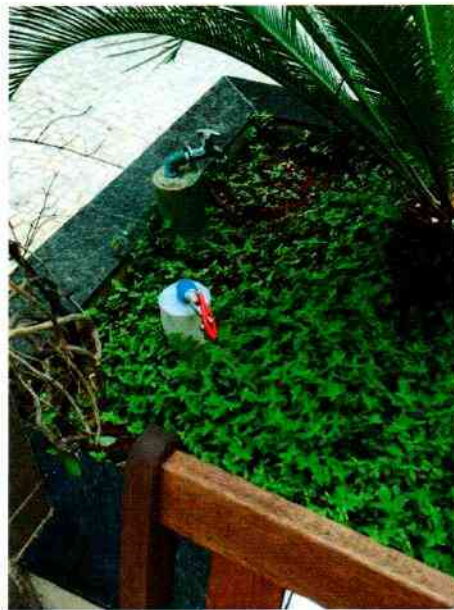
1.018.21	DESCRIÇÃO DA ANOMALIA			
	Torneiras instaladas pelo Condomínio, posterior a entrega, nos jardins da área comum.			
GRAU DE RISCO		CLASSIFICAÇÃO		
CRÍTICO	REGULAR	MÍNIMO	ENDÓGENA	EXÓGENA
		X	NATURAL	FUNCIONAL
			PROJETO	MATERIAIS
			EXECUÇÃO	MANUTENÇÃO
				X

FIGURA 117. TORNEIRAS INSTALADAS PELO CONDOMÍNIO.

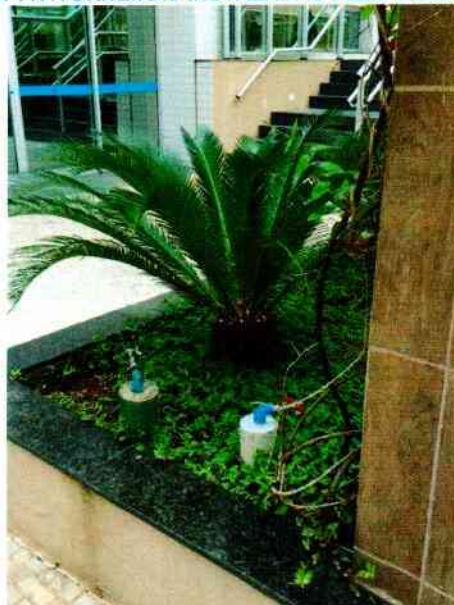
FIGURA 118. TORNEIRAS INSTALADAS PELO CONDOMÍNIO.

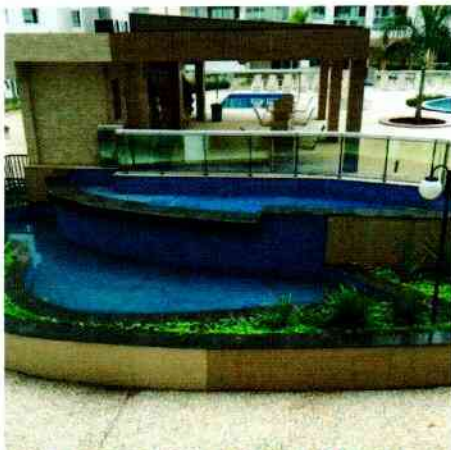
FIGURA 121.PONTOS DE EFLORESCÊNCIA NAS PASTILHAS E MURETA.

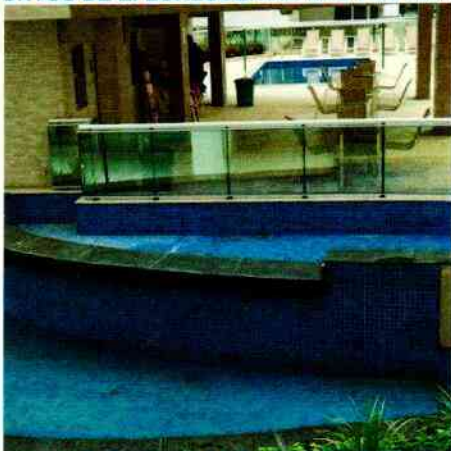
FIGURA 122.PONTOS DE EFLORESCÊNCIA NAS PASTILHAS E MURETA.

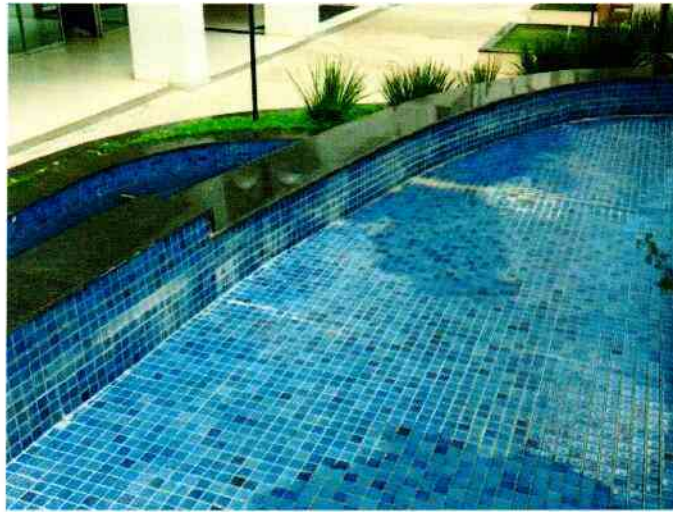
1.020.02	DESCRIÇÃO DA ANOMALIA			
	Espelho d'água sem água e sem rejunte nas bordas e nas pastilhas, com pontos de eflorescência nas pastilhas.			
GRAU DE RISCO	CLASSIFICAÇÃO			
CRÍTICO	REGULAR	MÍNIMO	ENDÓGENA	EXÓGENA
	X		NATURAL	FUNCIONAL
			CLASSIFICAÇÃO	
			PROJETO	MATERIAIS
			EXECUÇÃO	MANUTENÇÃO
				X

FIGURA 123.PASTILHAS SEM REJUNTE.

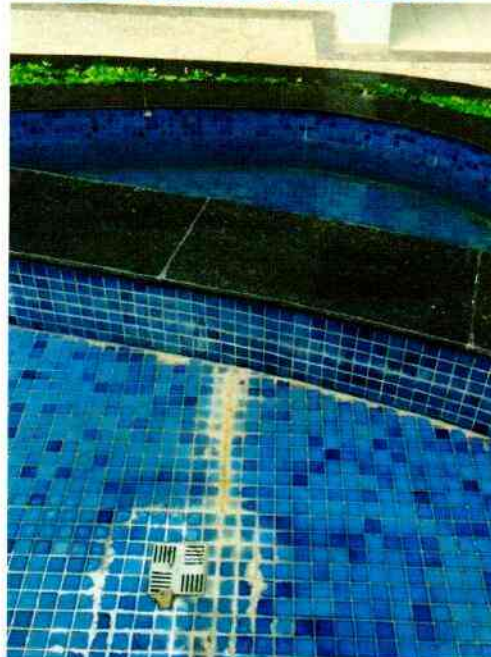
FIGURA 124.PASTILHAS SEM REJUNTE.

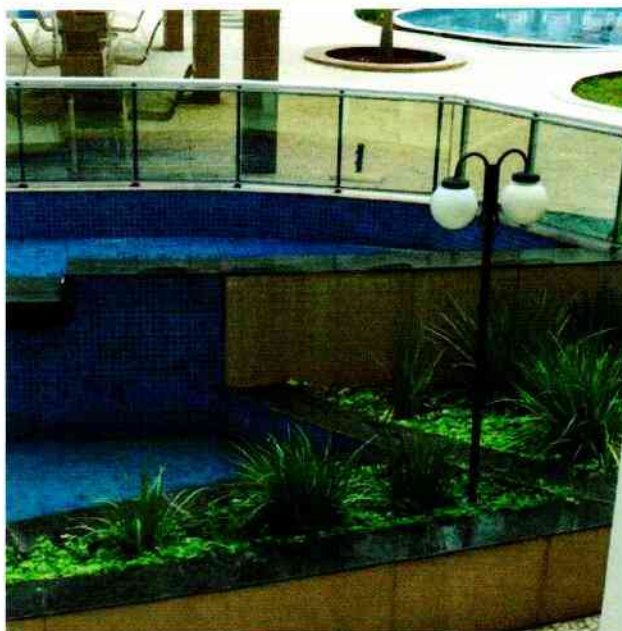
1.020.03	DESCRIÇÃO DA ANOMALIA					
	Espelho d'água sem água, com pontos de eflorescência nas pastilhas e mureta.					
GRAU DE RISCO	CLASSIFICAÇÃO	ENDÓGENA	EXÓGENA	NATURAL	FUNCIONAL	
CRÍTICO	REGULAR	MÍNIMO				
	X				X	
		CLASSIFICAÇÃO	PROJETO	MATERIAIS	EXECUÇÃO	MANUTENÇÃO
						X

FIGURA 125. PONTOS DE EFLORESCÊNCIA NAS PASTILHAS E MURETA.

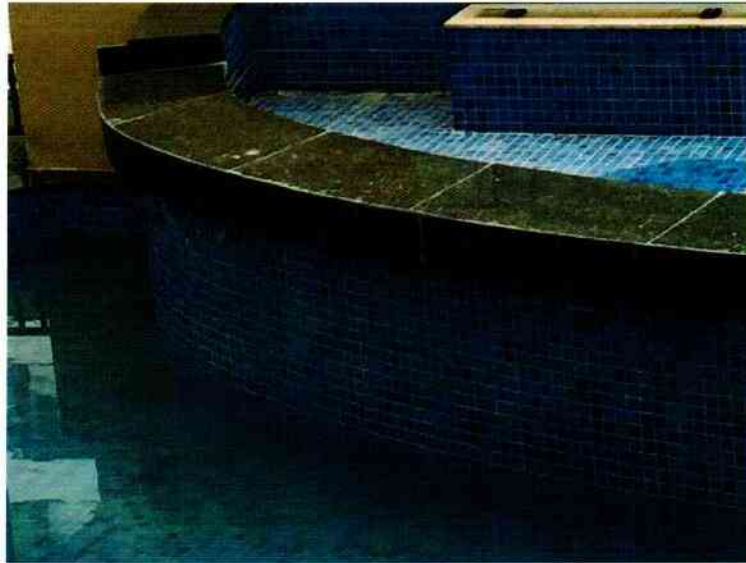
1.020.04	DESCRIÇÃO DA ANOMALIA			
	Ausência de rejunte no granito e trincas no muro no nível da piscina.			
GRAU DE RISCO	CLASSIFICAÇÃO			
CRÍTICO	REGULAR	MÍNIMO	ENDÓGENA	EXÓGENA
	X			NATURAL
				FUNCIONAL
				X
			CLASSIFICAÇÃO	
			PROJETO	MATERIAIS
				EXECUÇÃO
				MANUTENÇÃO
				X

FIGURA 127. AUSÊNCIA DE REJUNTE NO GRANITO .

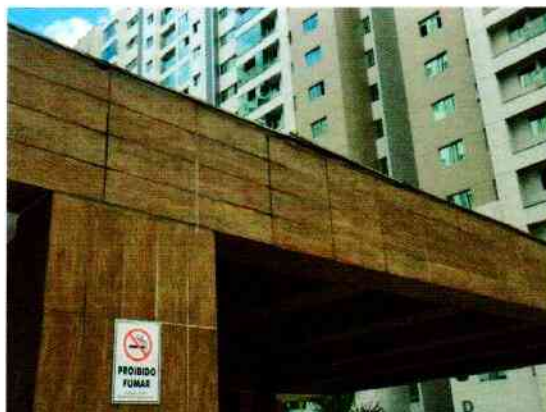
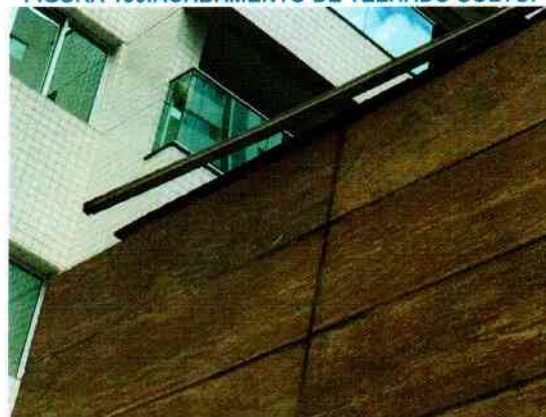
FIGURA 130.ACABAMENTO DE TELHADO SOLTO.

FIGURA 131.ACABAMENTO DE TELHADO SOLTO.

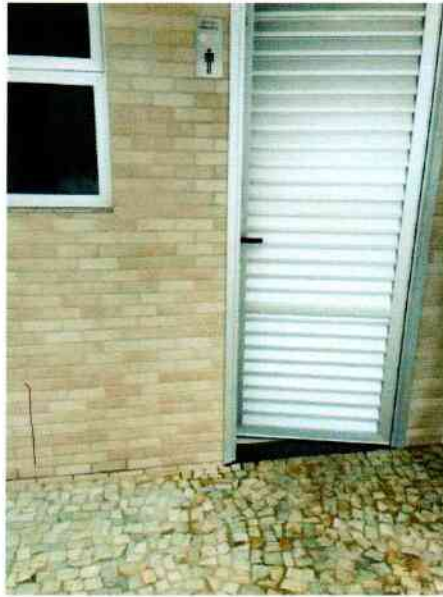
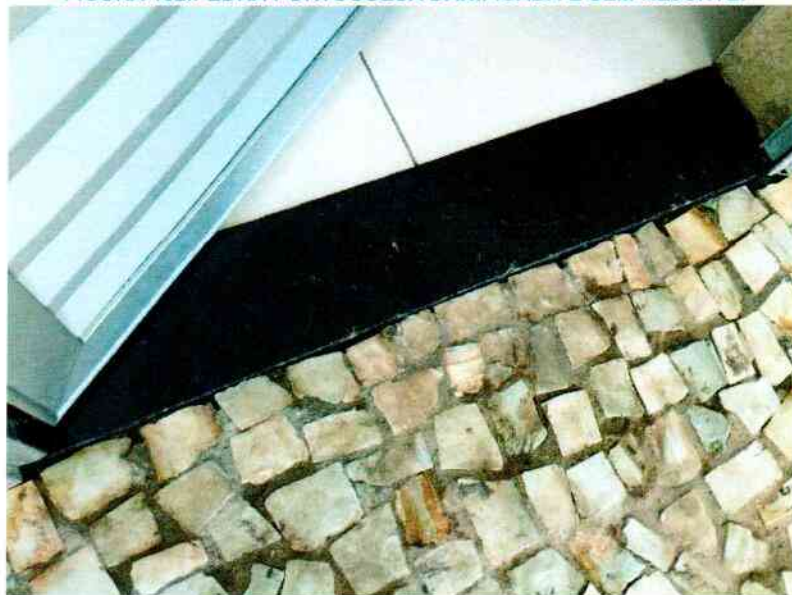
FIGURA 132.PEDRA PORTUGUESA DANIFICADA E SEM REJUNTE.

FIGURA 133.PEDRA PORTUGUESA DANIFICADA E SEM REJUNTE.

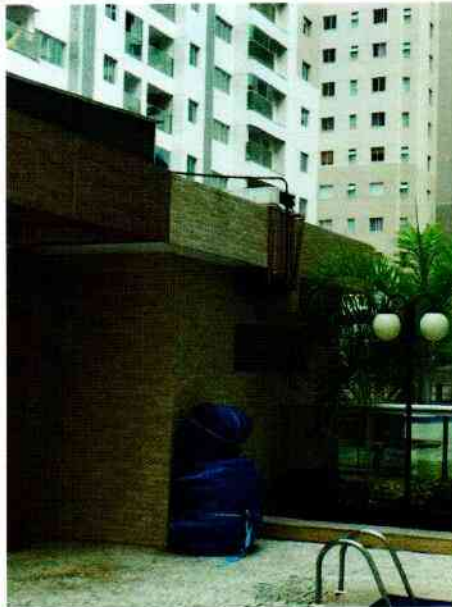
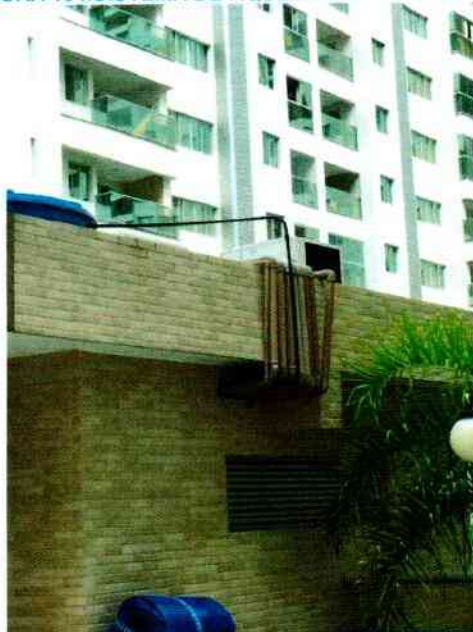
Sistema de aquecimento realizado pelo Condomínio posteriormente a entrega

FIGURA 134.SISTEMA DE AQUECIMENTO DA PISCINA.

FIGURA 135.SISTEMA DE AQUECIMENTO DA PISCINA.

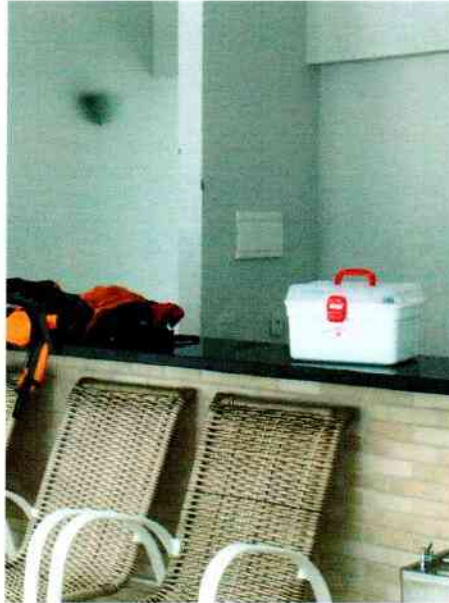
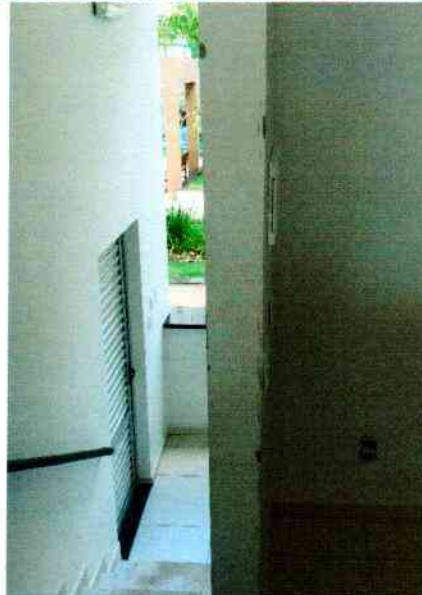
FIGURA 136.QUINAS QUEBRADAS EM PAREDE.

FIGURA 137.QUINAS QUEBRADAS EM PAREDE.

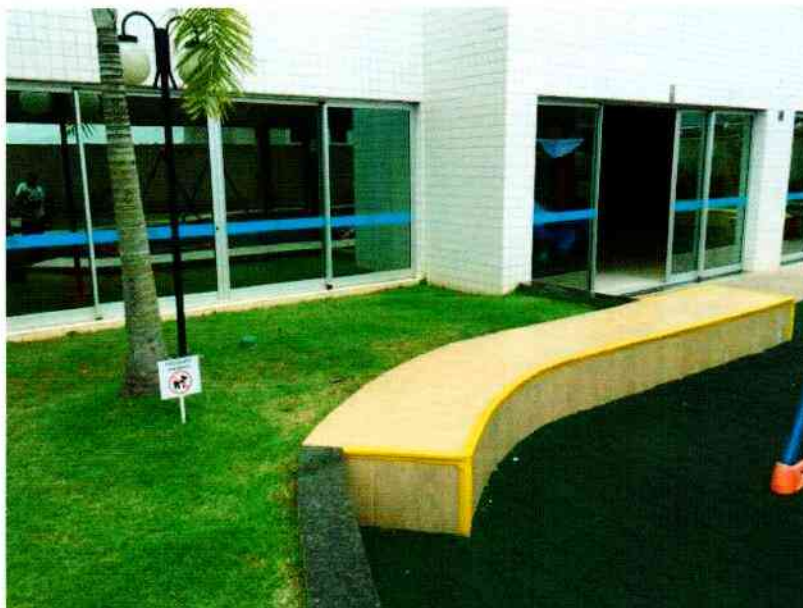
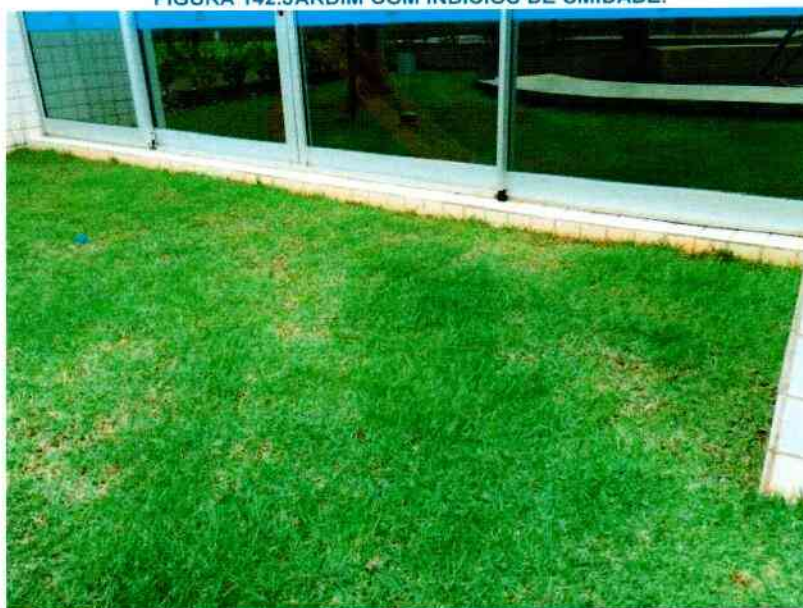
1.022.04	DESCRIÇÃO DA ANOMALIA				
	Jardim externo causador da infiltração.				
GRAU DE RISCO	CLASSIFICAÇÃO	ENDÓGENA	EXÓGENA	NATURAL	FUNCIONAL
CRÍTICO	REGULAR	MÍNIMO			
		X			X
	CLASSIFICAÇÃO	PROJETO	MATERIAIS	EXECUÇÃO	MANUTENÇÃO
					X

FIGURA 142. JARDIM COM INDÍCIOS DE UMIDADE.

FIGURA 143. JARDIM COM INDÍCIOS DE UMIDADE.

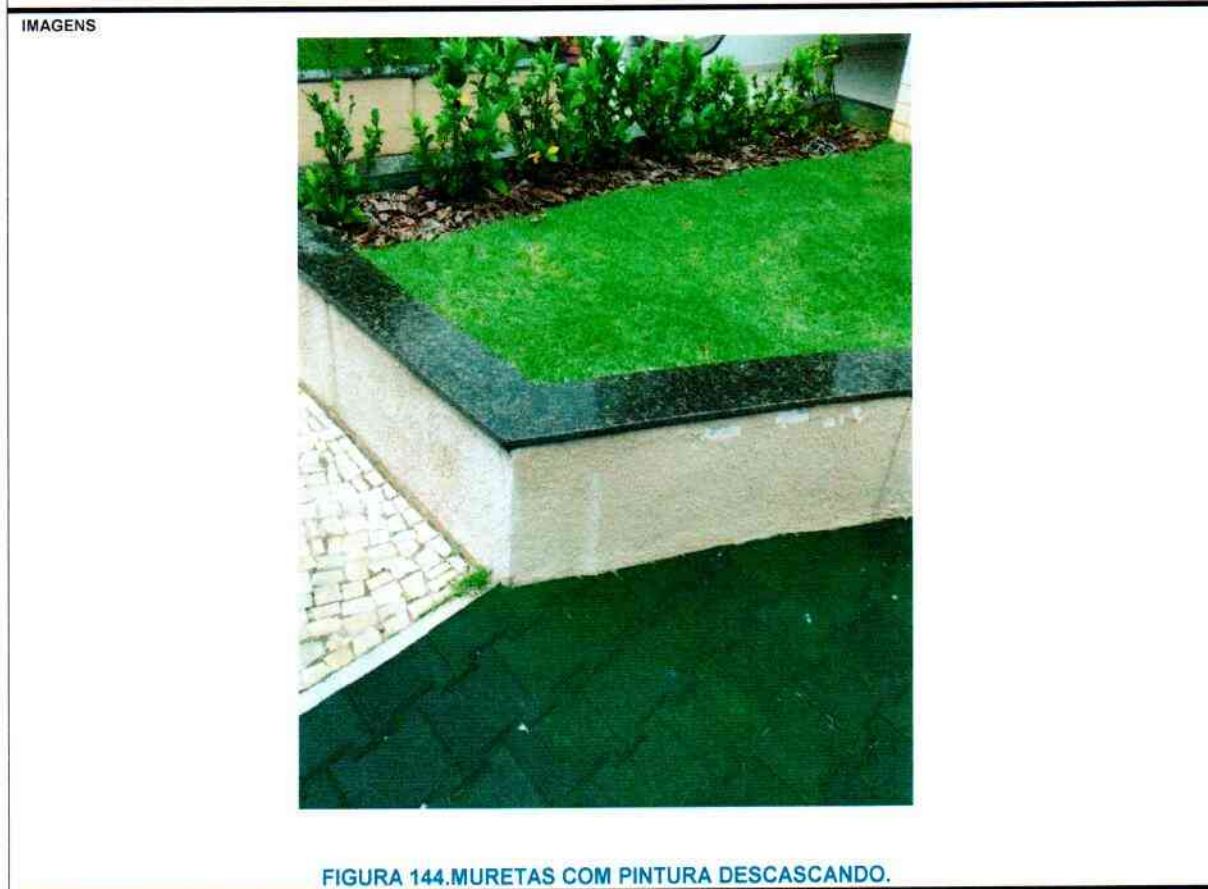
1.023.01	DESCRIÇÃO DA ANOMALIA Muretas com pintura descascando.					
GRAU DE RISCO	CLASSIFICAÇÃO					
CRÍTICO	REGULAR	MÍNIMO	ENDÓGENA	EXÓGENA	NATURAL	FUNCIONAL
	X					X
			CLASSIFICAÇÃO PROJETO	MATERIAIS	EXECUÇÃO	MANUTENÇÃO
						X

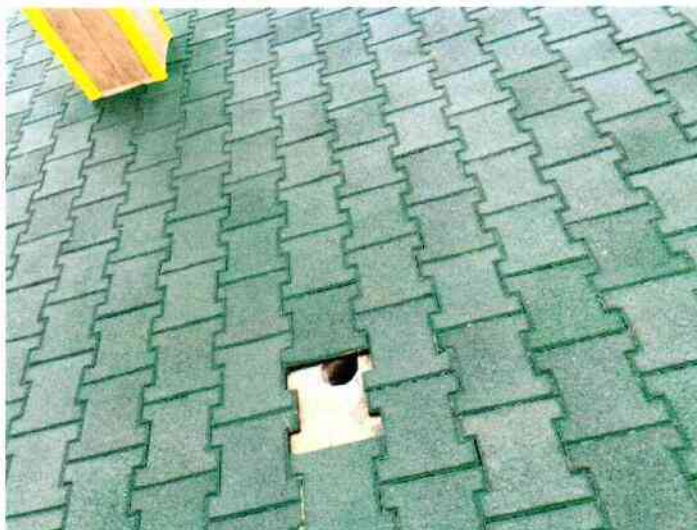
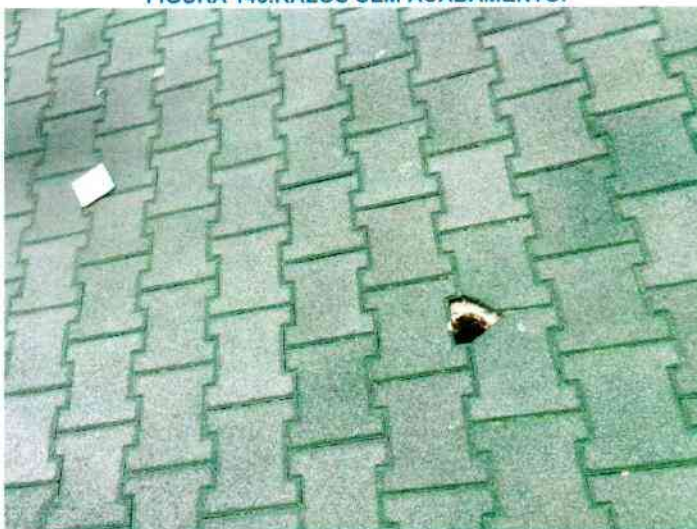
1.023.02	DESCRIÇÃO DA ANOMALIA				
	Ralos sem acabamento.				
GRAU DE RISCO		CLASSIFICAÇÃO		CLASSIFICAÇÃO	
CRITICO	REGULAR	MÍNIMO	ENDÓGENA	EXÓGENA	NATURAL
		X			FUNCIONAL
			PROJETO	MATERIAIS	EXECUÇÃO
					MANUTENÇÃO
					X

Ausencia de acabamento ao redor dos ralos

FIGURA 145.RALOS SEM ACABAMENTO.

FIGURA 146.RALOS SEM ACABAMENTO.

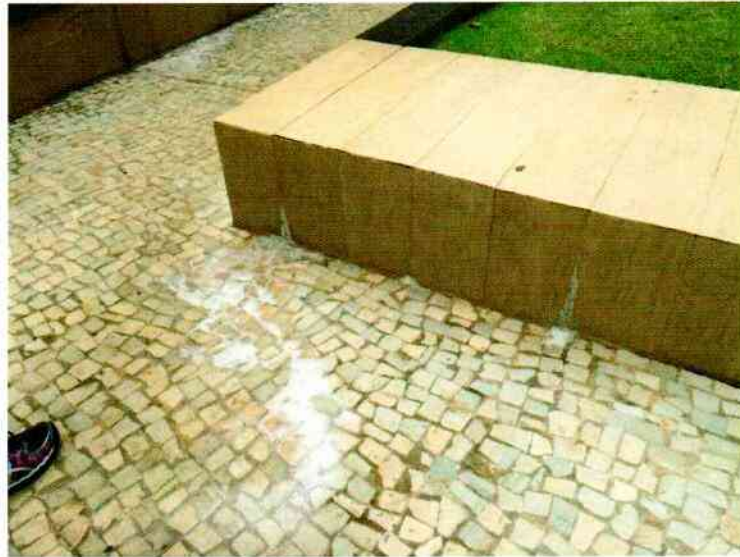
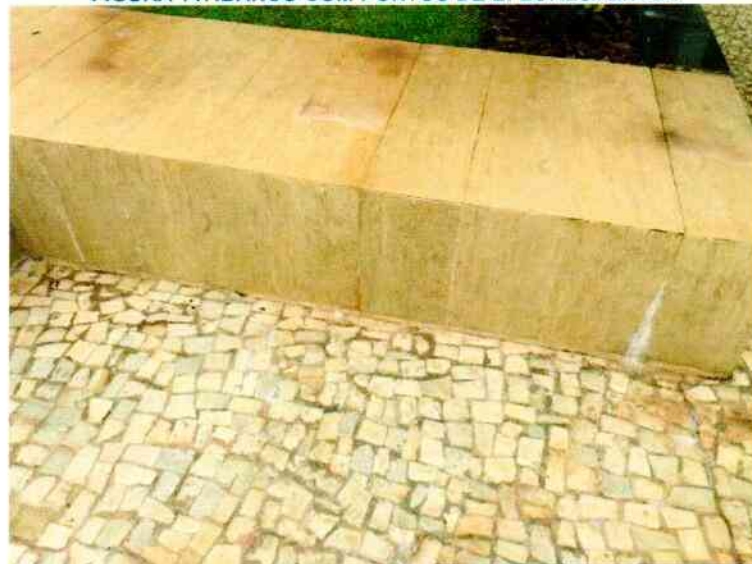
1.023.03	DESCRIÇÃO DA ANOMALIA					
	Bancos com pontos de eflorescência.					
GRAU DE RISCO	CLASSIFICAÇÃO	ENDÓGENA	EXÓGENA	NATURAL	FUNCIONAL	
CRÍTICO	REGULAR	MÍNIMO				
	X				X	
		CLASSIFICAÇÃO	PROJETO	MATERIAIS	EXECUÇÃO	MANUTENÇÃO
						X

FIGURA 147. BANCO COM PONTOS DE EFLORESCÊNCIA.

FIGURA 148. BANCO COM PONTOS DE EFLORESCÊNCIA.

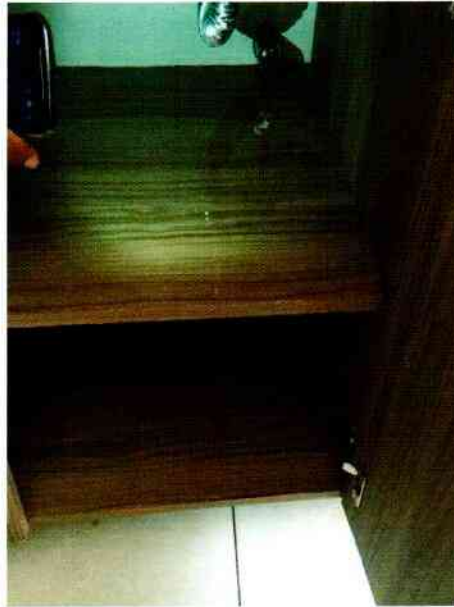
1.025.03	DESCRIÇÃO DA ANOMALIA					
	Vazamento e infiltração no adaptador do filtro.					
GRAU DE RISCO	CLASSIFICAÇÃO					
CRÍTICO	REGULAR	MÍNIMO	ENDÓGENA	EXÓGENA	NATURAL	FUNCIONAL
		X				X
	CLASSIFICAÇÃO					
	PROJETO	MATERIAIS	EXECUÇÃO	MANUTENÇÃO		
				X

FIGURA 158.VAZAMENTO.

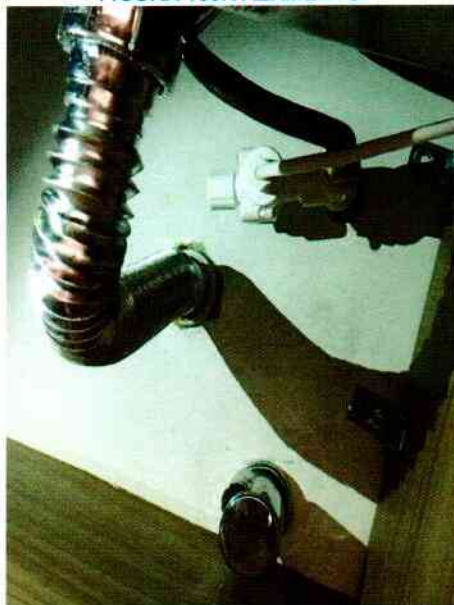
FIGURA 159.INFILTRAÇÃO.

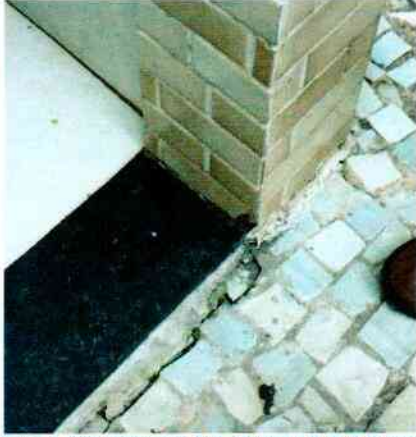
FIGURA 163. TRINCA NA MURETA E NO PISO.

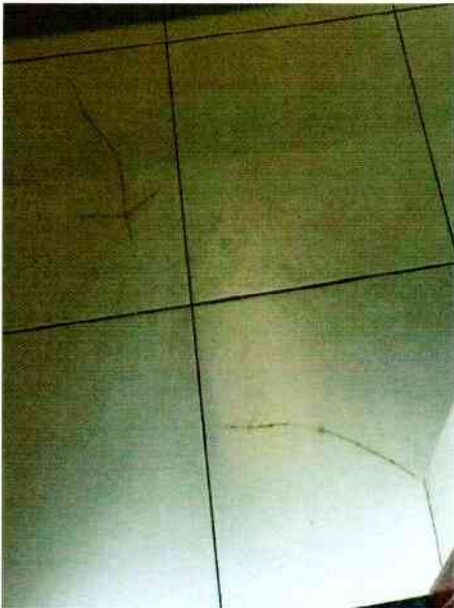
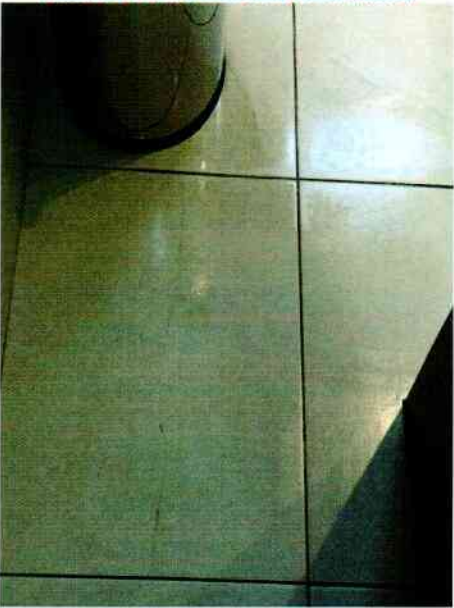
1.026.02	DESCRIÇÃO DA ANOMALIA Banheiro feminino com peças cerâmicas trincadas.			
GRAU DE RISCO	CLASSIFICAÇÃO			
CRÍTICO	REGULAR	MÍNIMO	ENDÓGENA	EXÓGENA
		X	NATURAL	FUNCIONAL
			PROJETO	MATERIAIS
			EXECUÇÃO	MANUTENÇÃO
				X
OBSERVAÇÕES				
IMAGENS

FIGURA 164. TRINCA EM CERÂMICA.

FIGURA 165. TRINCA EM CERÂMICA.

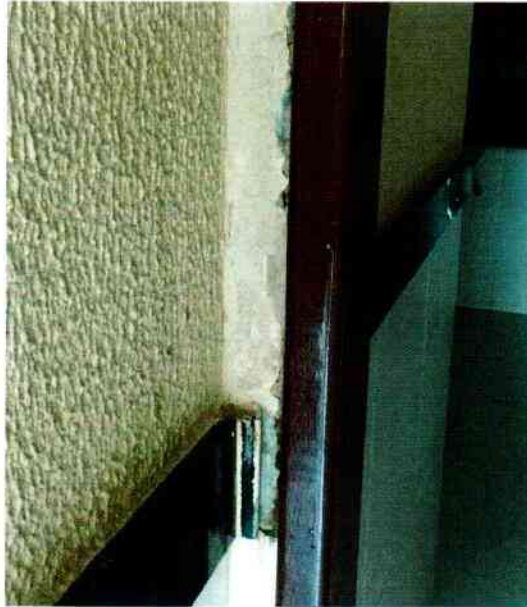
1.026.03	DESCRIÇÃO DA ANOMALIA			
	Banheiro masculino com pintura danificada e maçaneta quebrada.			
GRAU DE RISCO	CLASSIFICAÇÃO			
CRÍTICO	REGULAR	MINIMO	ENDÓGENA	EXÓGENA
		X	NATURAL	FUNCIONAL
			PROJETO	MATERIAIS
			EXECUÇÃO	MANUTENÇÃO
				X
OBSERVAÇÕES

FIGURA 166.PINTURA DANIFICADA.

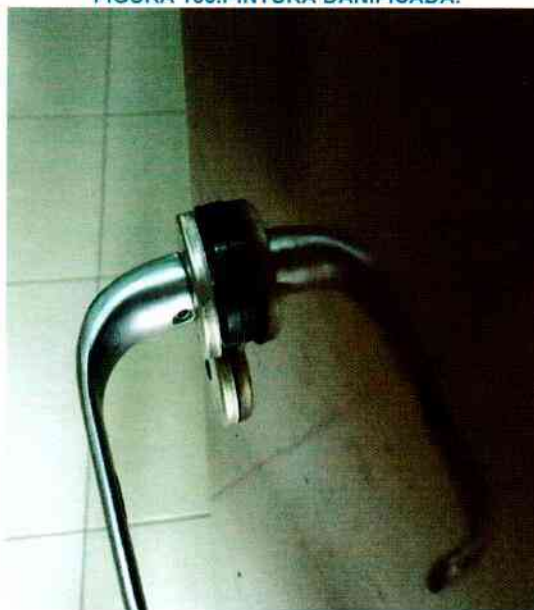
FIGURA 167.MAÇANETA QUEBRADA.

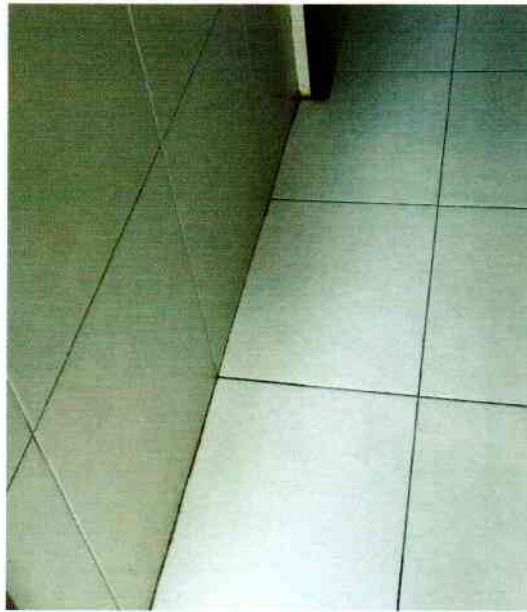
1.026.04	DESCRIÇÃO DA ANOMALIA							
	Banheiro masculino com ausência de rejunte no piso e falha em rejunte na fachada banheiros.							
GRAU DE RISCO			CLASSIFICAÇÃO					
CRÍTICO	REGULAR	MÍNIMO	ENDÓGENA	EXÓGENA	NATURAL	FUNCIONAL		
		X				X		
			CLASSIFICAÇÃO					
			PROJETO	MATERIAIS	EXECUÇÃO	MANUTENÇÃO		
							X

FIGURA 168.AUSÊNCIA DE REJUNTE.

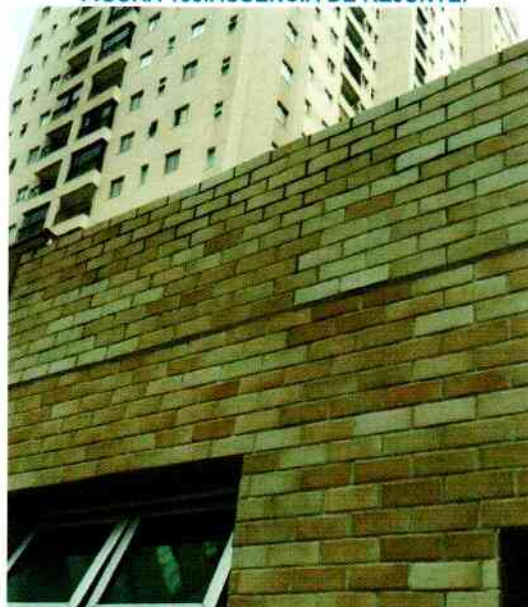
FIGURA 169.AUSÊNCIA DE MANUTENÇÃO DO REJUNTE.

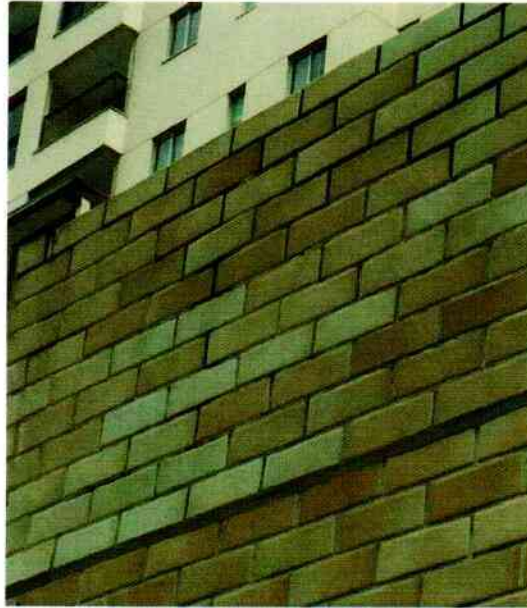
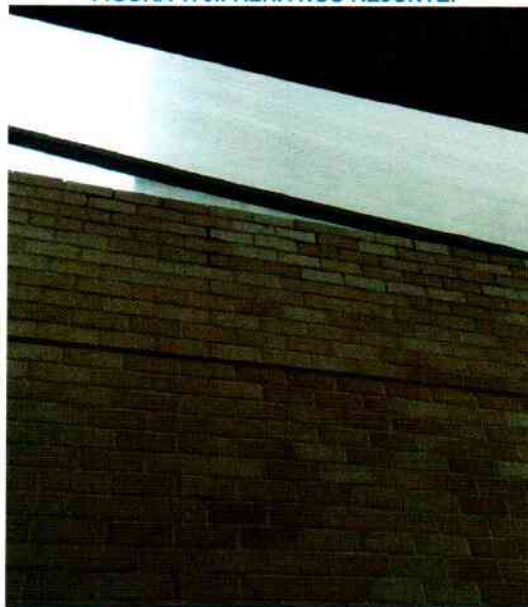
1.026.05	DESCRIÇÃO DA ANOMALIA			
	Falha no rejunte da fachada dos banheiros.			
GRAU DE RISCO	CLASSIFICAÇÃO			
CRÍTICO	REGULAR	MÍNIMO	ENDÓGENA	EXÓGENA
	X			NATURAL
				FUNCIONAL
				X
			CLASSIFICAÇÃO	
			PROJETO	MATERIAIS
				EXECUÇÃO
				MANUTENÇÃO
				X

FIGURA 170.FALHA NOS REJUNTE.

FIGURA 171.FALHA NOS REJUNTES.

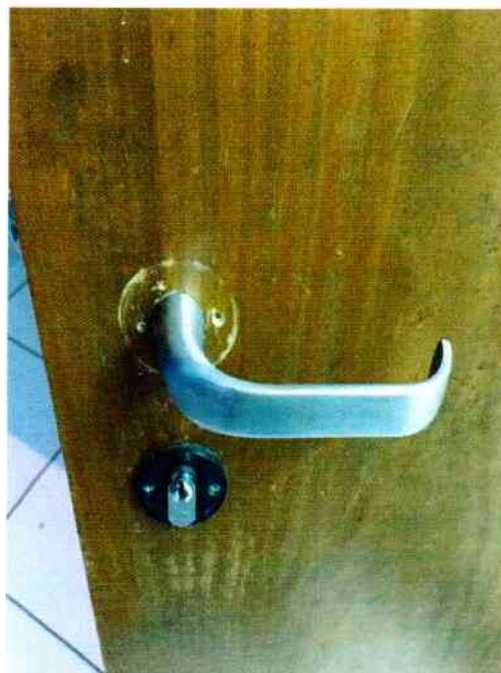
1.028.01	DESCRIÇÃO DA ANOMALIA Maçaneta quebrada.			
GRAU DE RISCO	CLASSIFICAÇÃO			
CRÍTICO	REGULAR	MÍNIMO	ENDÓGENA	EXÓGENA
		X		
				FUNCIONAL
				X
			CLASSIFICAÇÃO	
			PROJETO	MATERIAIS
				EXECUÇÃO
				MANUTENÇÃO
				X
OBSERVAÇÕES

FIGURA 177.MAÇANETA QUEBRADA.

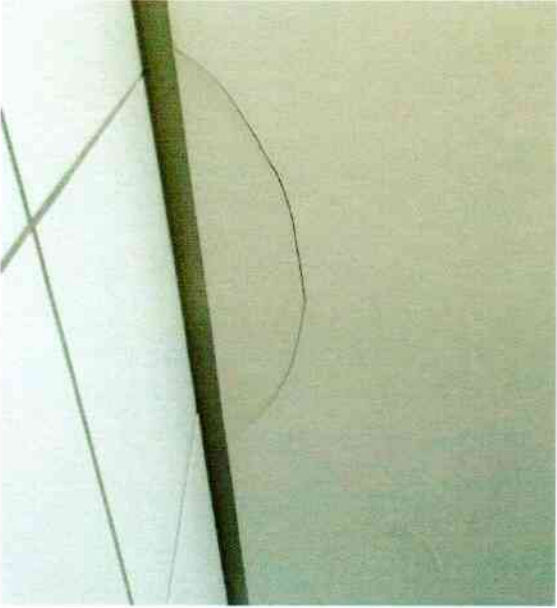
1.028.04	DESCRIÇÃO DA ANOMALIA			
	Teto e parede danificada no vestiário masculino.			
GRAU DE RISCO	CLASSIFICAÇÃO			
CRÍTICO	REGULAR	MINIMO	ENDÓGENA	EXÓGENA
		X	NATURAL	FUNCIONAL
			PROJETO	MATERIAIS
			EXECUÇÃO	MANUTENÇÃO
				X
OBSERVAÇÕES				
IMAGENS

<p>FIGURA 180.TETO DANIFICADO.</p>

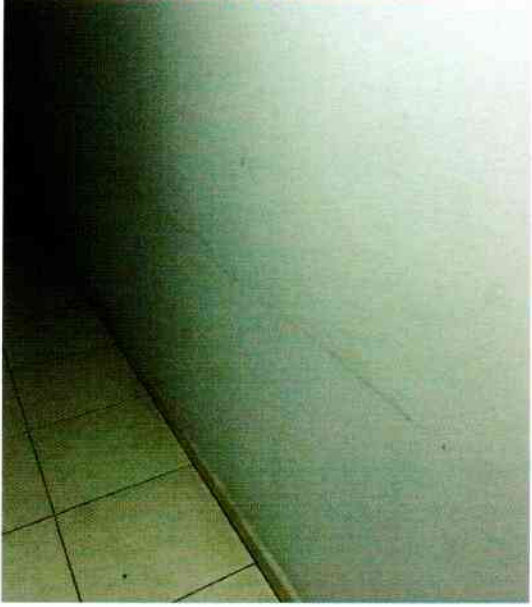
<p>FIGURA 181.PAREDE DANIFICADA.</p>

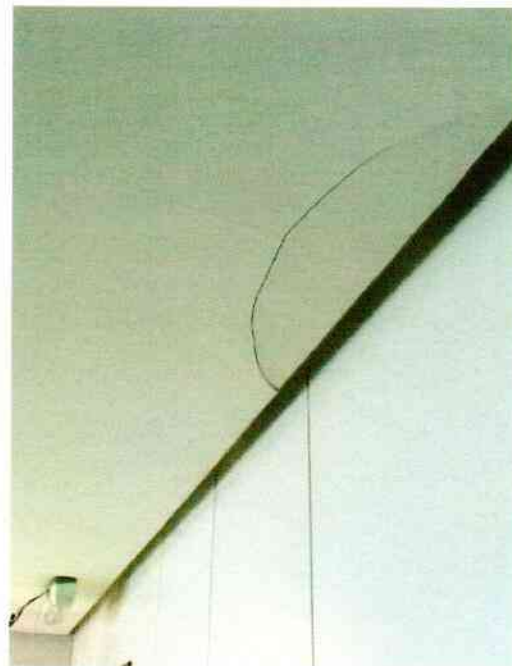
1.029.01	DESCRIÇÃO DA ANOMALIA Forro e pintura danificados.			
GRAU DE RISCO	CRÍTICO	REGULAR	MÍNIMO	
			X	
	CLASSIFICAÇÃO			
	ENDÓGENA	EXÓGENA	NATURAL	FUNCIONAL
				X
	CLASSIFICAÇÃO			
	PROJETO	MATERIAIS	EXECUÇÃO	MANUTENÇÃO
				X
OBSERVAÇÕES

FIGURA 182.FORRO DANIFICADO.

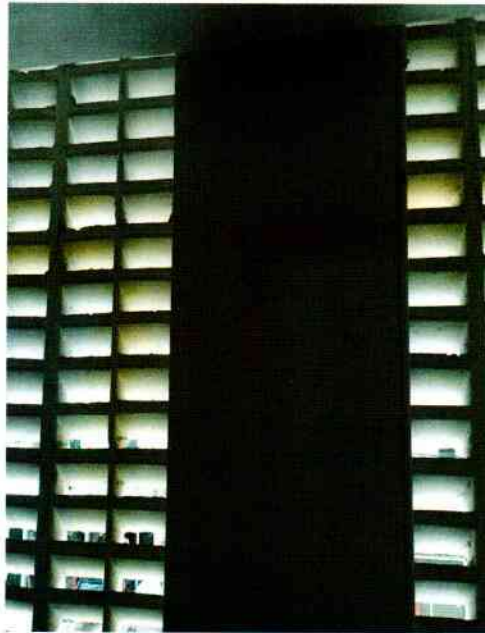
1.029.02	DESCRIÇÃO DA ANOMALIA				
	Pintura e piso manchados.				
GRAU DE RISCO	CLASSIFICAÇÃO	ENDÓGENA	EXÓGENA	NATURAL	FUNCIONAL
CRÍTICO	REGULAR	MÍNIMO			
		X			X
	CLASSIFICAÇÃO	PROJETO	MATERIAIS	EXECUÇÃO	MANUTENÇÃO
					X

FIGURA 183.PINTURA MANCHADA.

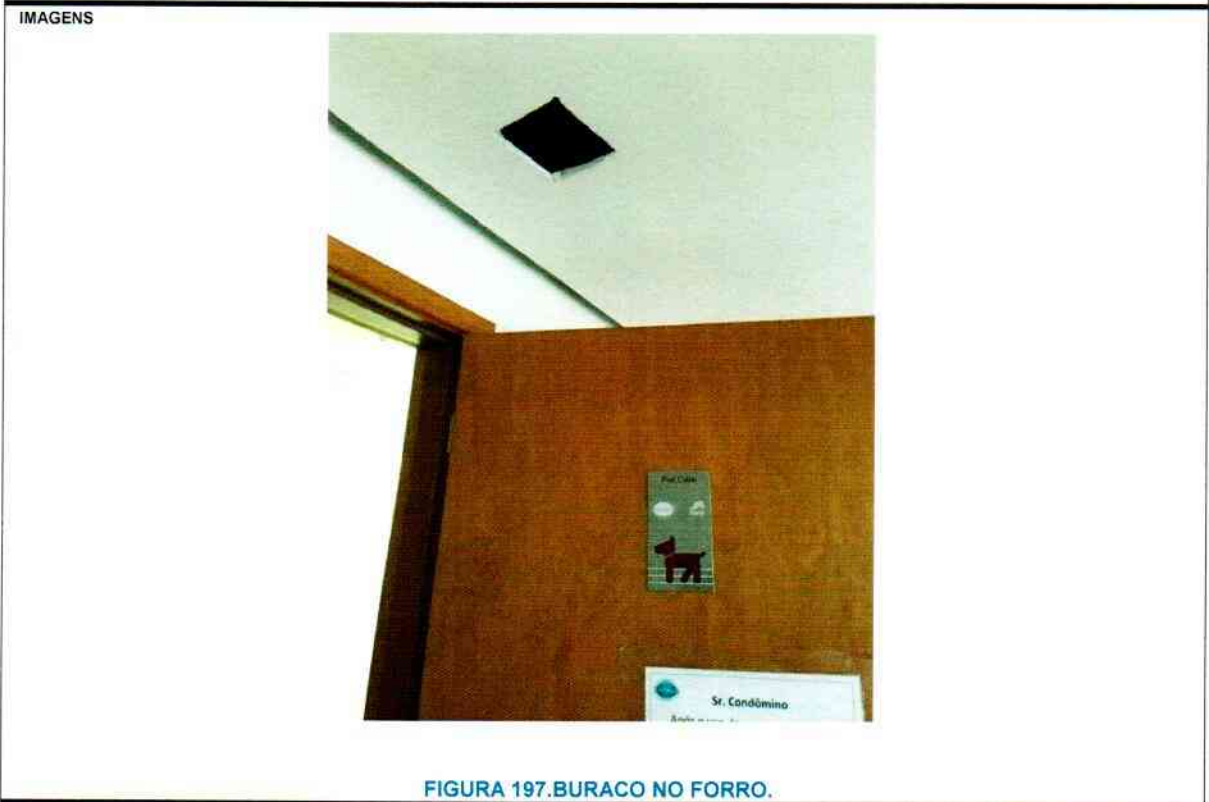
1.033.01	DESCRIÇÃO DA ANOMALIA Buraco no forro do Pet Care.			
GRAU DE RISCO	REGULAR	MÍNIMO		
		X		
	CLASSIFICAÇÃO			
	CRÍTICO	REGULAR	MÍNIMO	
	ENDÓGENA	EXÓGENA	NATURAL	FUNCIONAL
				X
	CLASSIFICAÇÃO			
	PROJETO	MATERIAIS	EXECUÇÃO	MANUTENÇÃO
				X

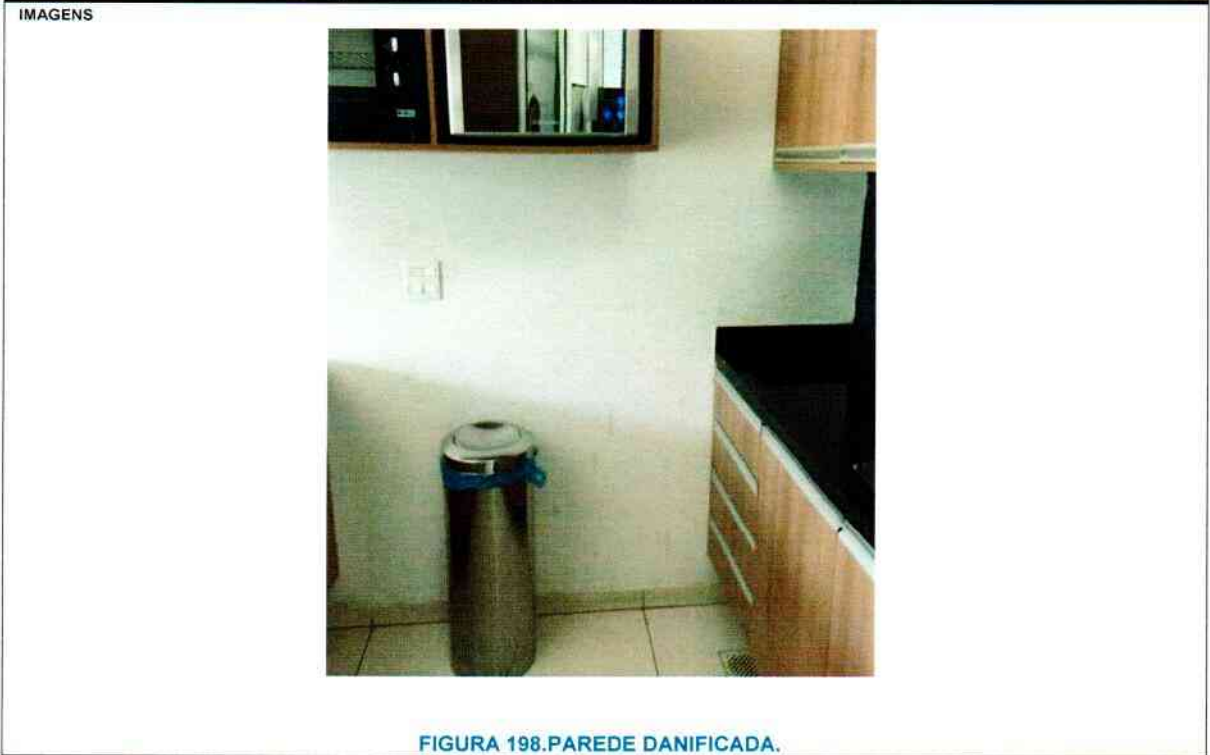
1.034.01	DESCRIÇÃO DA ANOMALIA Parede danificada.		
GRAU DE RISCO	CRÍTICO	REGULAR	MÍNIMO
		X	
	CLASSIFICAÇÃO		
	ENDÓGENA	EXÓGENA	NATURAL
			X
	CLASSIFICAÇÃO		
	PROJETO	MATERIAIS	EXECUÇÃO
			X

OBSERVAÇÕES
Ausência de manutenção da pintura deste ambiente

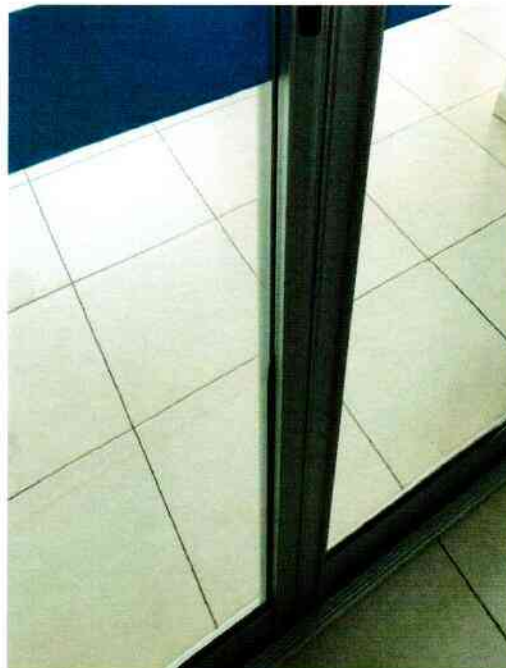
1.034.02	DESCRIÇÃO DA ANOMALIA					
	Borracha de fixação de vidro em porta soltando.					
GRAU DE RISCO	CLASSIFICAÇÃO					
CRÍTICO	REGULAR	MÍNIMO	ENDÓGENA	EXÓGENA	NATURAL	FUNCIONAL
		X				X
			CLASSIFICAÇÃO			
			PROJETO	MATERIAIS	EXECUÇÃO	MANUTENÇÃO
						X

FIGURA 199.BORRACHA DE FIXAÇÃO SOLTANDO.

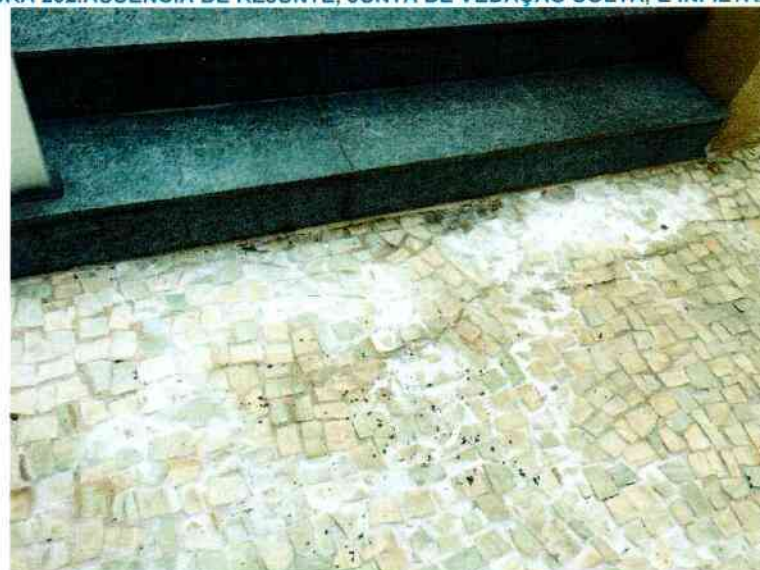
1.035.02	DESCRIÇÃO DA ANOMALIA			
	Ausência de rejunte, junta de vedação solta no encontro do piso com o granito e infiltração por baixo das pedras portuguesa.			
GRAU DE RISCO	CLASSIFICAÇÃO			
CRÍTICO	REGULAR	MÍNIMO	ENDÓGENA	EXÓGENA
	X			NATURAL
				FUNCIONAL
				X
			CLASSIFICAÇÃO	
			PROJETO	MATERIAIS
				EXECUÇÃO
				MANUTENÇÃO
				X
OBSERVAÇÕES

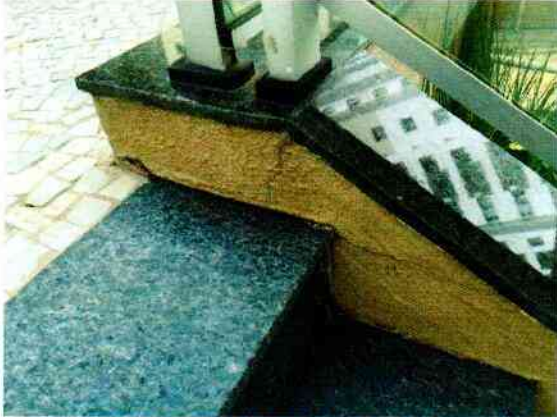
1.035.03	DESCRIÇÃO DA ANOMALIA			
	Ausência de rejunte nos degraus, degrau de granito quebrado e trincas na lateral da escada de acesso para a academia e piscina.			
GRAU DE RISCO	CLASSIFICAÇÃO			
CRÍTICO	REGULAR	MÍNIMO	ENDÓGENA	EXÓGENA
	X			NATURAL
				FUNCIONAL
				X
			CLASSIFICAÇÃO	
			PROJETO	MATERIAIS
				EXECUÇÃO
				MANUTENÇÃO
				X
OBSERVAÇÕES				
IMAGENS

<p>FIGURA 204. TRINCAS NA LATERAL DA ESCADA.</p>

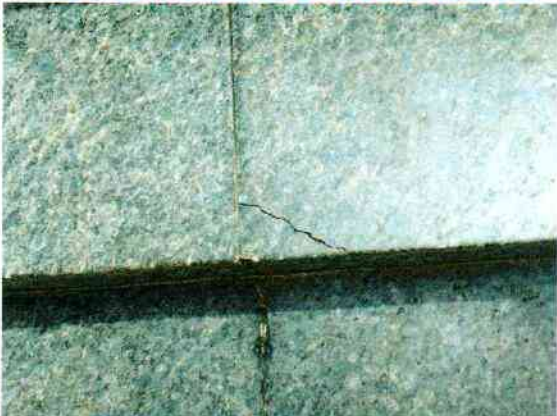
<p>FIGURA 205. TRINCA EM PEÇA DE GRANITO.</p>

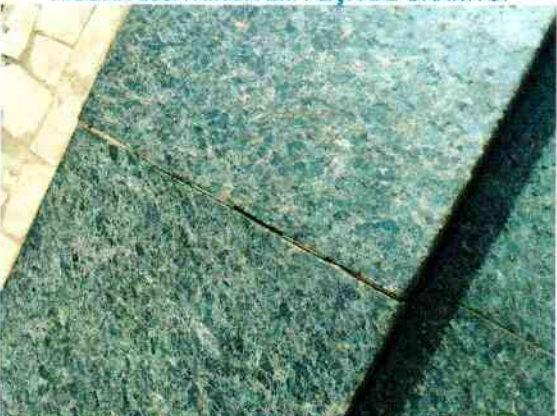
<p>FIGURA 206. DEGRAU SEM REJUNTE.</p>
