LAUDO TÉCNICO DE INSPEÇÃO PREDIAL

RELATÓRIO DE INSPEÇÃO – SISTEMAS DE INSTALAÇÃO

RESIDENCIAL OLIMPIQUE

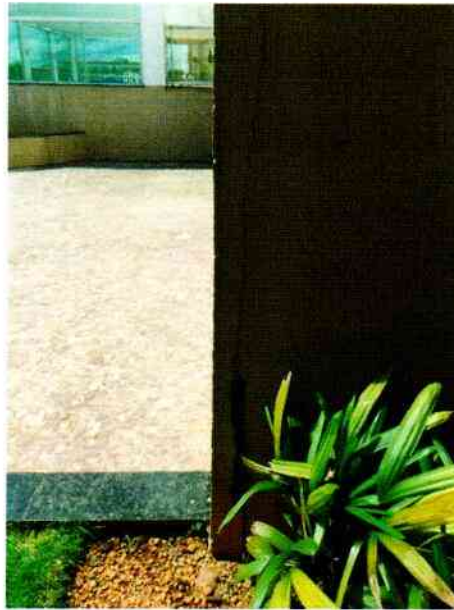
1.035.06	DESCRIÇÃO DA ANOMALIA				
	Trincas na FACHADA do bloco D, próximo a marquise coberta entre os salões de festas.				
GRAU DE RISCO		CLASSIFICAÇÃO			
CRÍTICO	REGULAR	MÍNIMO	ENDÓGENA	EXÓGENA	NATURAL
		X			FUNCIONAL
			PROJETO	MATERIAIS	EXECUÇÃO
					MANUTENÇÃO
				X	X

FIGURA 209. TRINCAS EM FACHADA.

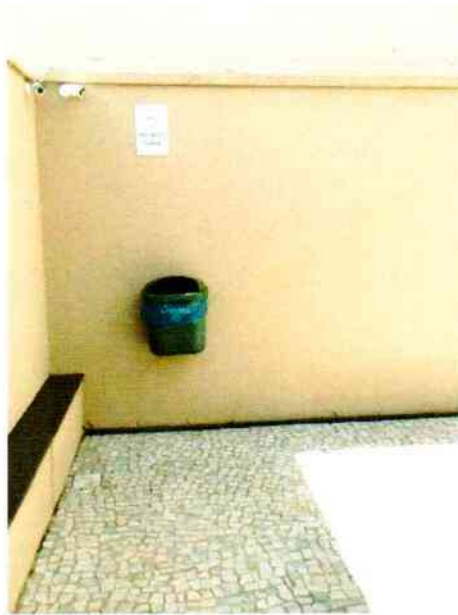
FIGURA 213. TRINCAS NO MURO.

1.035.08	DESCRIÇÃO DA ANOMALIA			
	Trinca no muro de divisa com vizinho.			
GRAU DE RISCO	CLASSIFICAÇÃO			
CRITICO	REGULAR	MÍNIMO	ENDÓGENA	EXÓGENA
		X	X	NATURAL
			PROJETO	MATERIAIS
				EXECUÇÃO
				MANUTENÇÃO
				X

Trinca a 45° na junção do muro de divisa da parte posterior e lateral do empreendimento, devendo ser reparado pela construtora

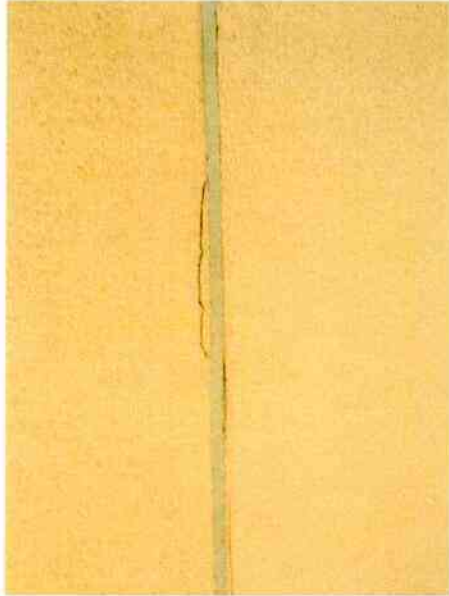
<p>FIGURA 217. TRINCAS NO MURO.</p>

1.035.10	DESCRIÇÃO DA ANOMALIA			
	Trincas no muro de divisa na lateral da piscina principal.			
GRAU DE RISCO	CLASSIFICAÇÃO			
CRITICO	REGULAR	MINIMO	ENDÓGENA	EXÓGENA
		X	NATURAL	FUNCIONAL
			PROJETO	MATERIAIS
			EXECUÇÃO	MANUTENÇÃO
				X
OBSERVAÇÕES				
IMAGENS

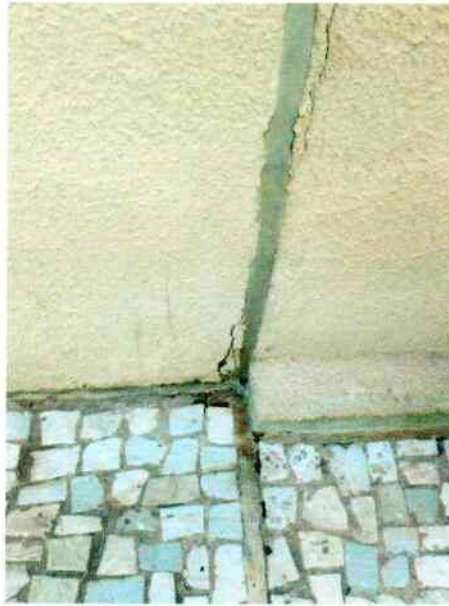
FIGURA 220. TRINCAS EM JUNTA DE DILATAÇÃO.

1.035.12	DESCRIÇÃO DA ANOMALIA			
	Trincas em junta de dilatação na parede e piso se soltando e pontos de infiltração, próximo à piscina.			
GRAU DE RISCO	CLASSIFICAÇÃO			
CRÍTICO	REGULAR	MÍNIMO	ENDÓGENA	EXÓGENA
	X			NATURAL
				FUNCIONAL
				X
			CLASSIFICAÇÃO	
			PROJETO	MATERIAIS
				EXECUÇÃO
				MANUTENÇÃO
				X

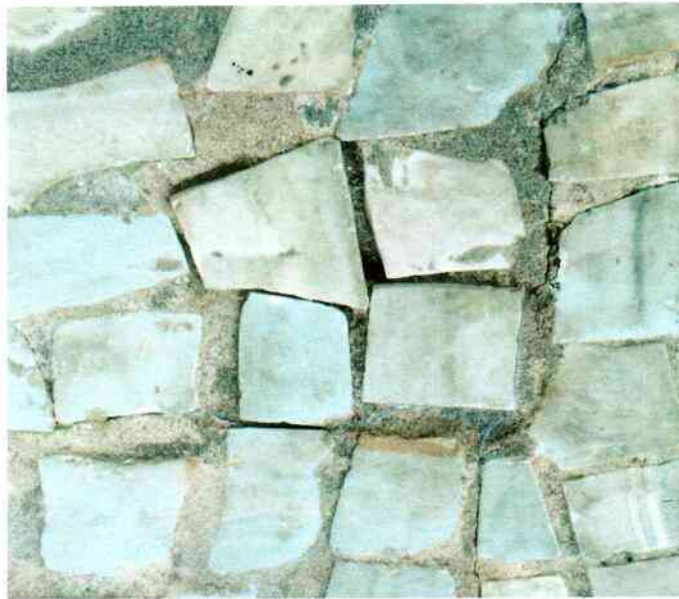
FIGURA 227. PISO SEM REJUNTE.

1.035.18	DESCRIÇÃO DA ANOMALIA					
	Piso sem rejunte e pintura da mureta danificados em frente a guarita térreo.					
GRAU DE RISCO	CLASSIFICAÇÃO	ENDÓGENA	EXÓGENA	NATURAL	FUNCIONAL	
CRÍTICO	REGULAR	MÍNIMO				
	X				X	
		CLASSIFICAÇÃO	PROJETO	MATERIAIS	EXECUÇÃO	MANUTENÇÃO
						X
OBSERVAÇÕES

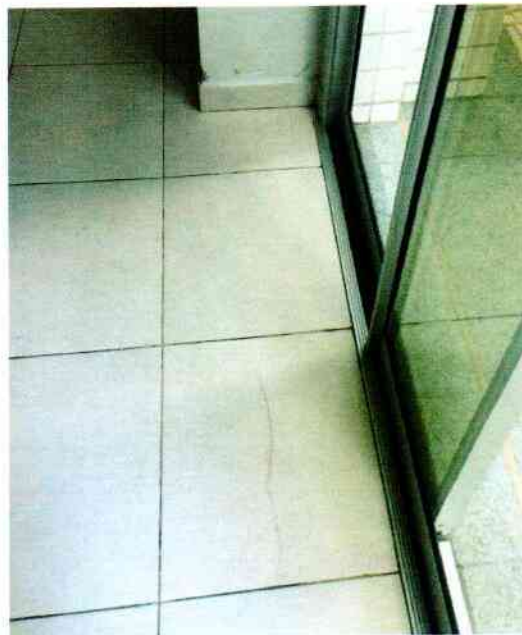
FIGURA 230.AUSÊNCIA DE REJUNTE.

1.035.20	DESCRIÇÃO DA ANOMALIA					
	Ausência de rejunte no piso e fissura na parede do Salão de jogos infantil.					
GRAU DE RISCO		CLASSIFICAÇÃO				
CRÍTICO	REGULAR	MÍNIMO	ENDÓGENA	EXÓGENA	NATURAL	FUNCIONAL
		X				X
		CLASSIFICAÇÃO				
		PROJETO	MATERIAIS	EXECUÇÃO	MANUTENÇÃO	
					X

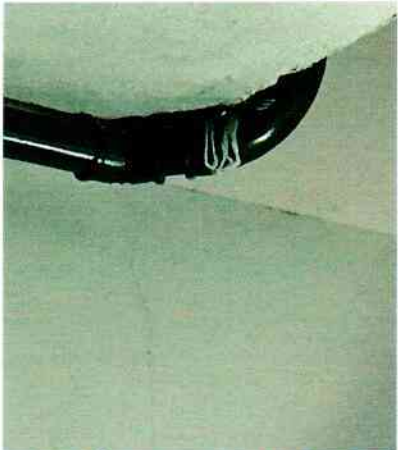
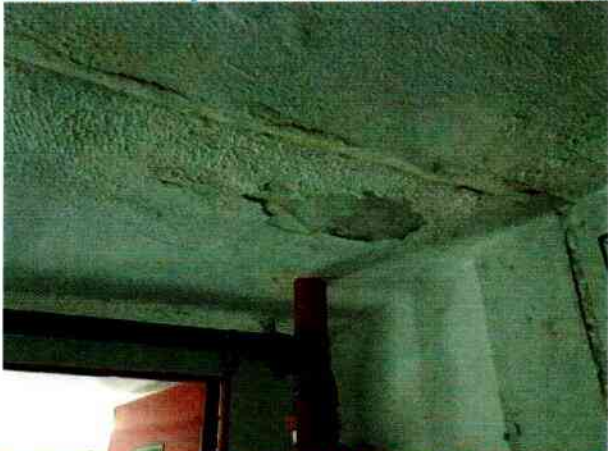
1.036.01	DESCRIÇÃO DA ANOMALIA Infiltração dentro de escada de emergência, abaixo do reservatório.			
GRAU DE RISCO	CLASSIFICAÇÃO			
CRÍTICO	REGULAR	MÍNIMO	ENDÓGENA	EXÓGENA
	X		X	NATURAL
			PROJETO	MANUTENÇÃO
				X

OBSERVAÇÕES
Infiltração decorrente de problema na impermeabilização do reservatório superior, devendo ser reaprado pela construtora

FIGURA 233. INFILTRAÇÃO DENTRO DE ESCADA DE EMERGÊNCIA.

FIGURA 234. INFILTRAÇÃO DENTRO DE ESCADAS DE EMERGÊNCIA.

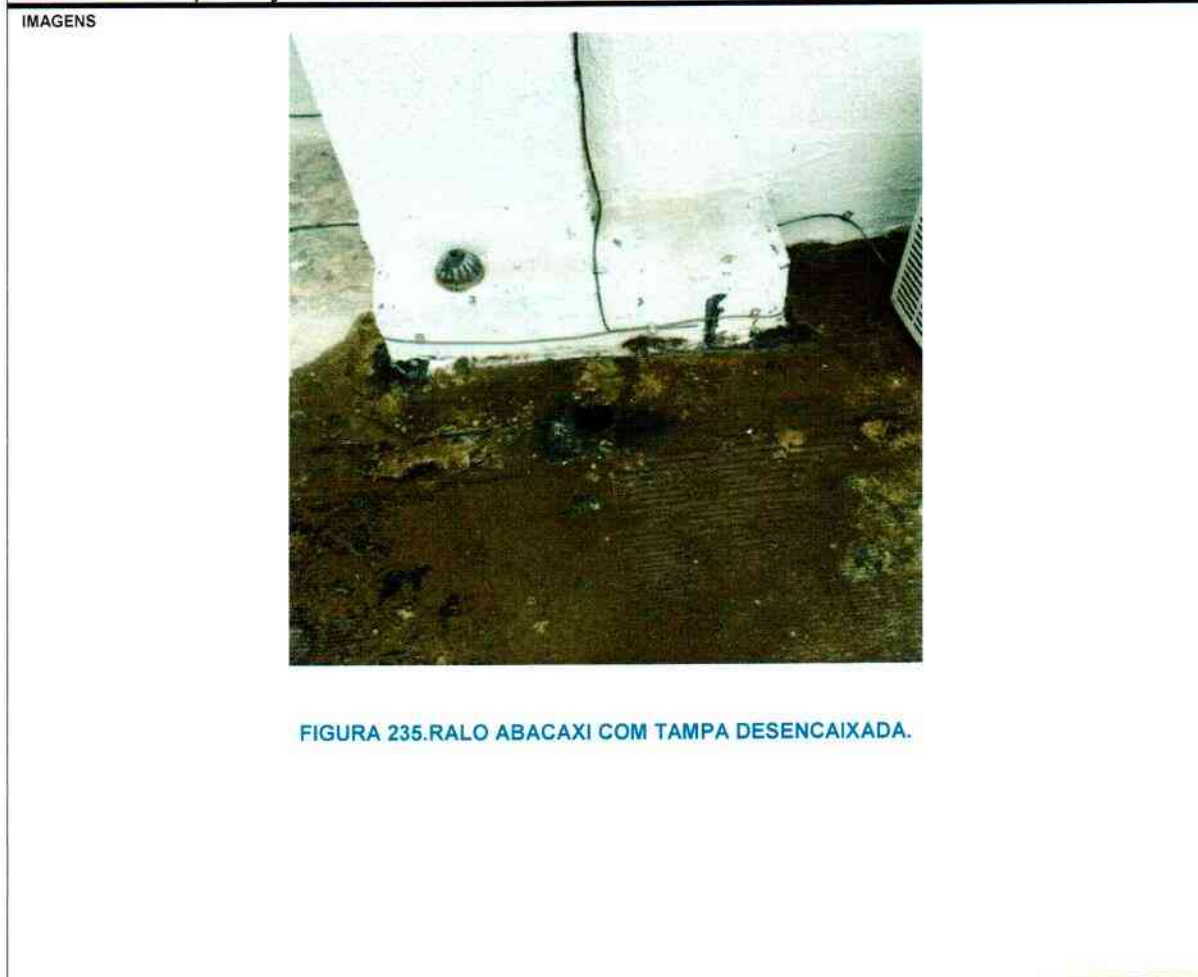
1.037.01	DESCRIÇÃO DA ANOMALIA Ralo abacaxi com tampa desencaixada.			
GRAU DE RISCO	REGULAR	MÍNIMO		
		X		
	CLASSIFICAÇÃO			
CRÍTICO	REGULAR	MÍNIMO	ENDÓGENA	EXÓGENA
			NATURAL	FUNCIONAL
				X
	CLASSIFICAÇÃO			
	PROJETO	MATERIAIS	EXECUÇÃO	MANUTENÇÃO
				X

OBSERVAÇÕES
Ralo sem a proteção

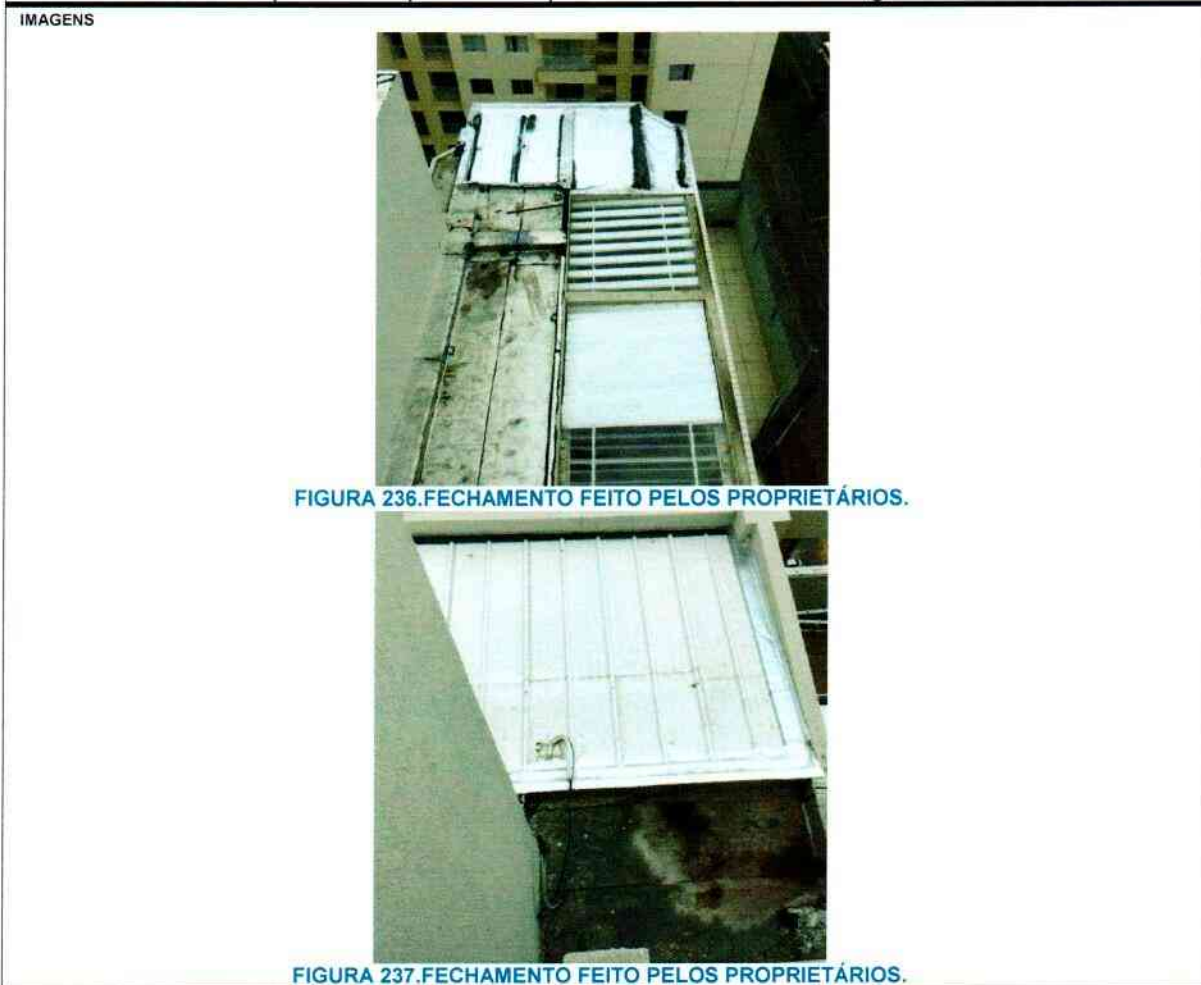
1.038.01	DESCRIÇÃO DA ANOMALIA Fechamento posterior realizados pelos proprietários.				
GRAU DE RISCO	CRÍTICO	REGULAR	MÍNIMO		
			X		
	CLASSIFICAÇÃO				
	ENDÓGENA	EXÓGENA	NATURAL	FUNCIONAL	
	X				
	CLASSIFICAÇÃO				
	PROJETO	MATERIAIS	EXECUÇÃO	MANUTENÇÃO	
			X

OBSERVAÇÕES
Obras realizadas pelos Proprietários posteriormente a entrega da unidade

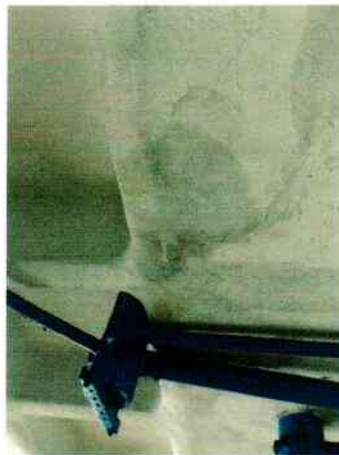
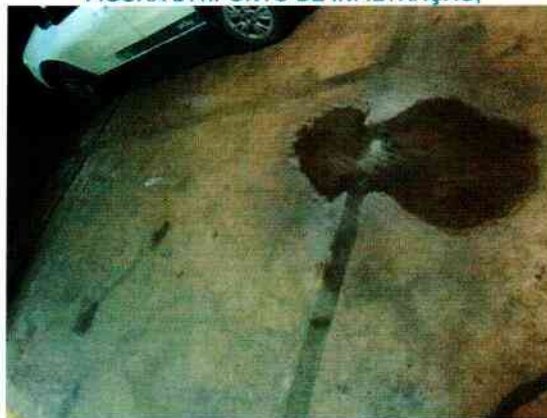
1.041.01	DESCRIÇÃO DA ANOMALIA Ponto de infiltração próximo a rampa de veículo interdita.			
GRAU DE RISCO	REGULAR	MÍNIMO	CLASSIFICAÇÃO	
CRÍTICO	X		ENDÓGENA	EXÓGENA
			X	NATURAL
				FUNCIONAL
			CLASSIFICAÇÃO	PROJETO
			MATERIAIS	EXECUÇÃO
				X
OBSERVAÇÕES

Infiltração identificada na laje do 1º. SS, devendo ser reparado pela construtora

FIGURA 241.PONTO DE INFILTRAÇÃO.

FIGURA 242.PONTO DE INFILTRAÇÃO.

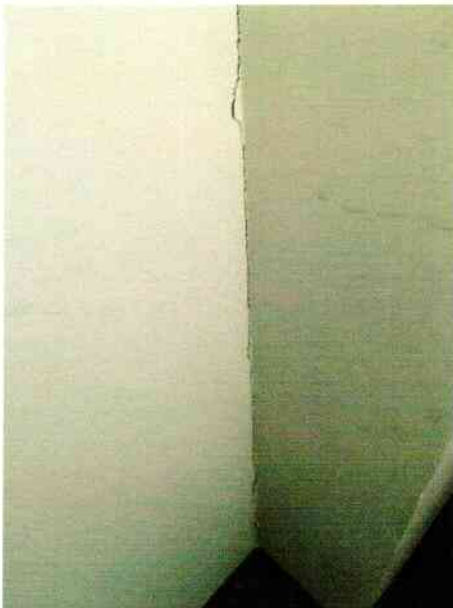
<p>FIGURA 248. TRINCA EM PAREDE.</p>

1.041.07	DESCRIÇÃO DA ANOMALIA			
	Trinca e junta de dilatação danificada na garagem.			
GRAU DE RISCO		CLASSIFICAÇÃO		
CRÍTICO	REGULAR	MÍNIMO	ENDÓGENA	EXÓGENA
		X	NATURAL	FUNCIONAL
			PROJETO	MANUTENÇÃO
			EXECUÇÃO	X
OBSERVAÇÕES				
IMAGENS

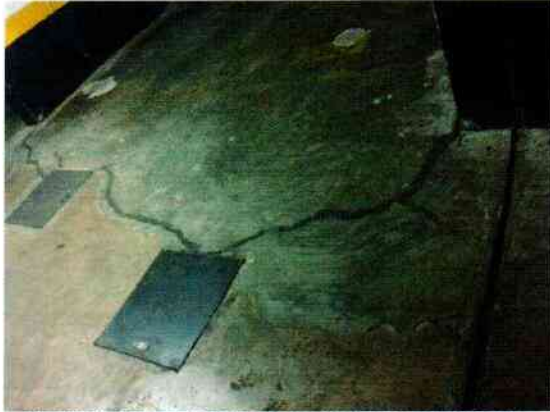
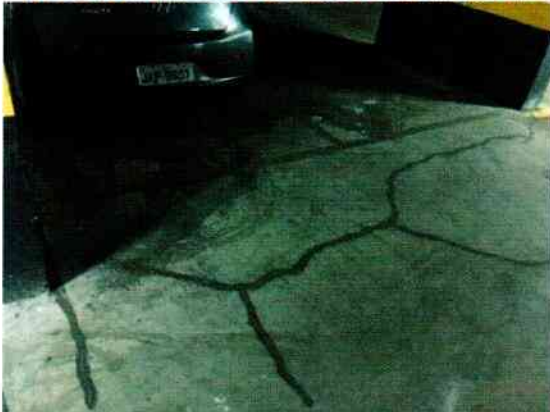
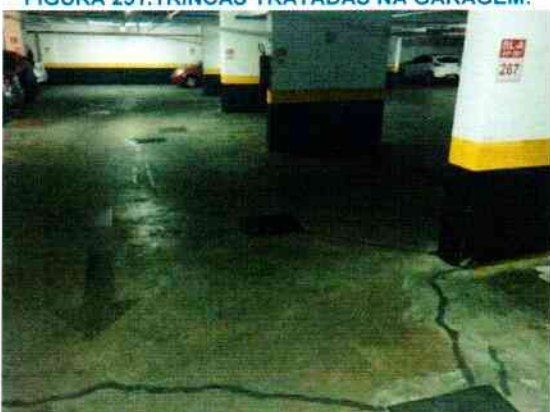
1.041.08	DESCRIÇÃO DA ANOMALIA				
	Trincas tratadas na garagem.				
GRAU DE RISCO	CLASSIFICAÇÃO	ENDÓGENA	EXÓGENA	NATURAL	FUNCIONAL
CRÍTICO	REGULAR	MÍNIMO			
		X			X
	CLASSIFICAÇÃO	PROJETO	MATERIAIS	EXECUÇÃO	MANUTENÇÃO
					X
OBSERVAÇÕES					
IMAGENS

FIGURA 250. TRINCAS TRATADAS NA GARAGEM.

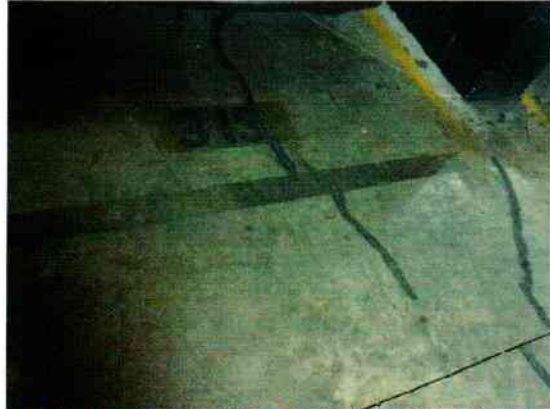
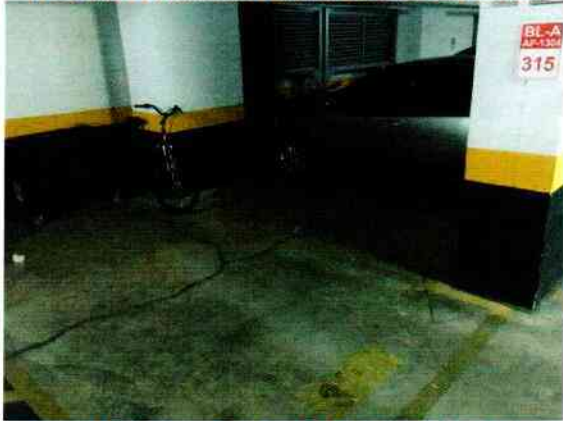
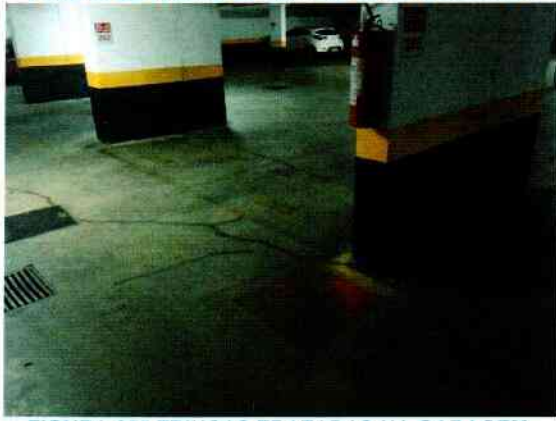
1.041.09	DESCRIÇÃO DA ANOMALIA			
	Trincas tratadas na garagem.			
GRAU DE RISCO	CLASSIFICAÇÃO			
CRÍTICO	REGULAR	MÍNIMO	ENDÓGENA	EXÓGENA
		X	NATURAL	FUNCIONAL
			PROJETO	MATERIAIS
			EXECUÇÃO	MANUTENÇÃO
				X
OBSERVAÇÕES				
IMAGENS

FIGURA 253. TRINCAS TRATADAS NA GARAGEM.

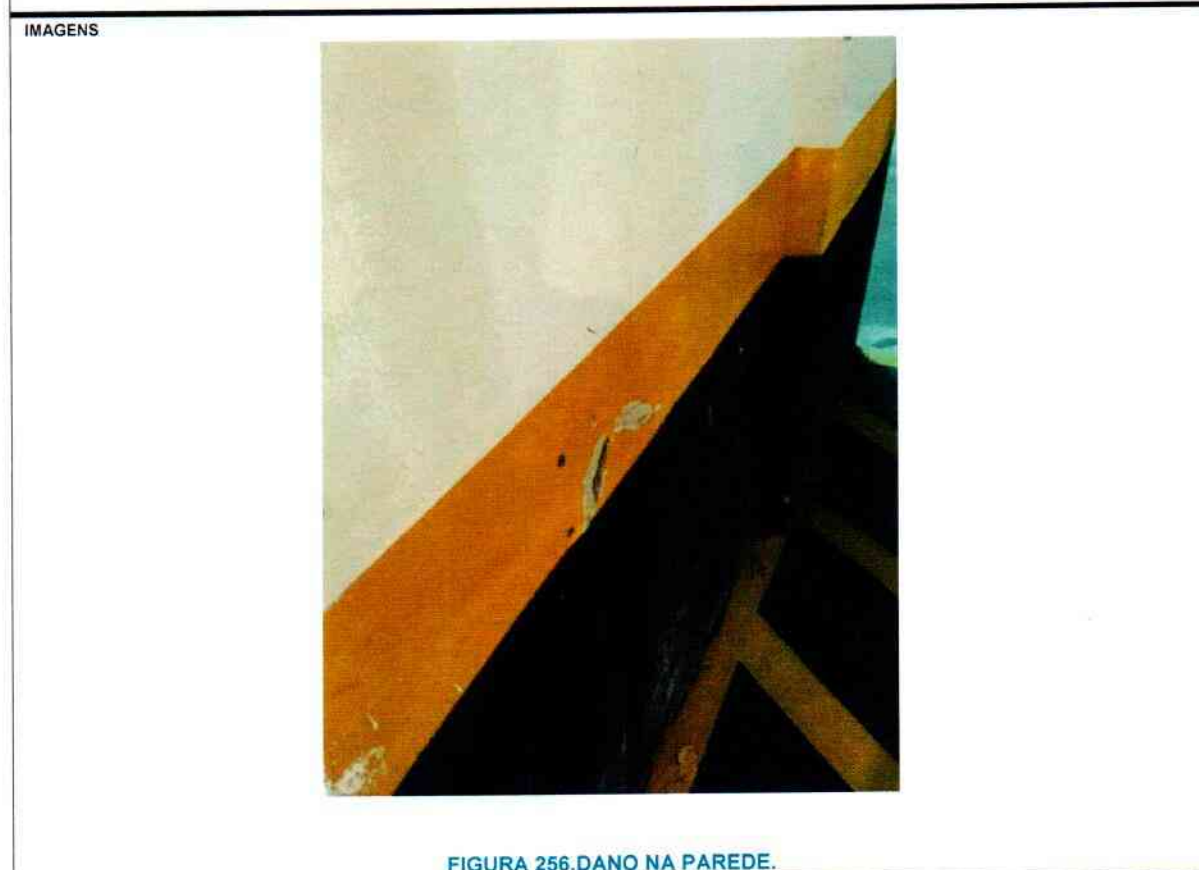
1.042.01	DESCRIÇÃO DA ANOMALIA Dano na parede.		
GRAU DE RISCO	CLASSIFICAÇÃO		
CRÍTICO	REGULAR	MÍNIMO	
		X	
			X
			X

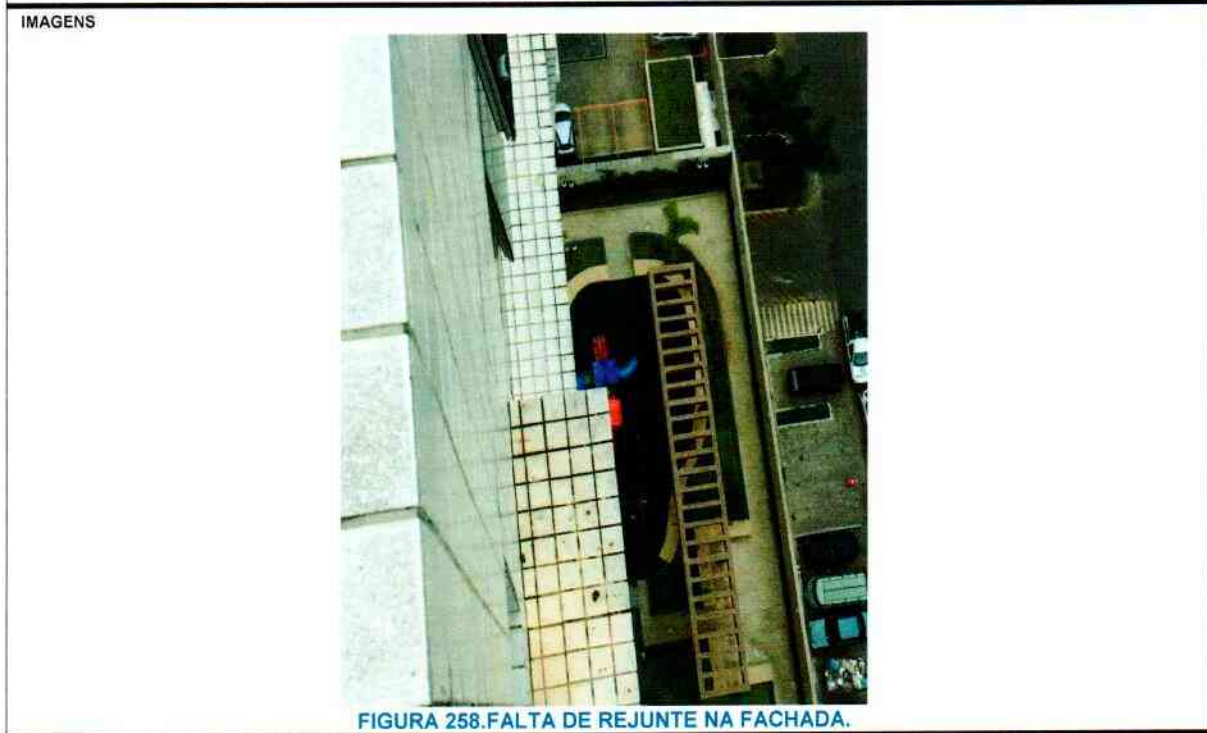
1.043.01	DESCRIÇÃO DA ANOMALIA Falta de rejunte na fachada.			
GRAU DE RISCO	REGULAR	MÍNIMO		
	X			
	CLASSIFICAÇÃO			
	ENDÓGENA	EXÓGENA	NATURAL	FUNCIONAL
				X
	CLASSIFICAÇÃO			
	PROJETO	MATERIAIS	EXECUÇÃO	MANUTENÇÃO
				X

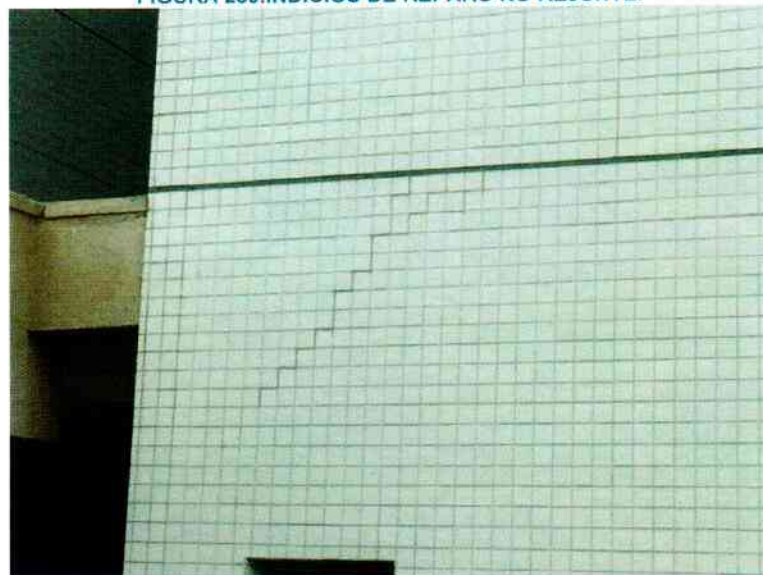
FIGURA 260.INDÍCIOS DE REPARO NO REJUNTE.

1.043.02	DESCRIÇÃO DA ANOMALIA Indícios de reparo no rejunte nas cerâmicas da fachada.			
GRAU DE RISCO	CLASSIFICAÇÃO			
CRÍTICO	REGULAR	MÍNIMO	ENDÓGENA	EXÓGENA
	X		X	NATURAL
			PROJETO	MATERIAIS
				EXECUÇÃO
				MANUTENÇÃO
				X

Trincas construtivas já reparadas pela construtora

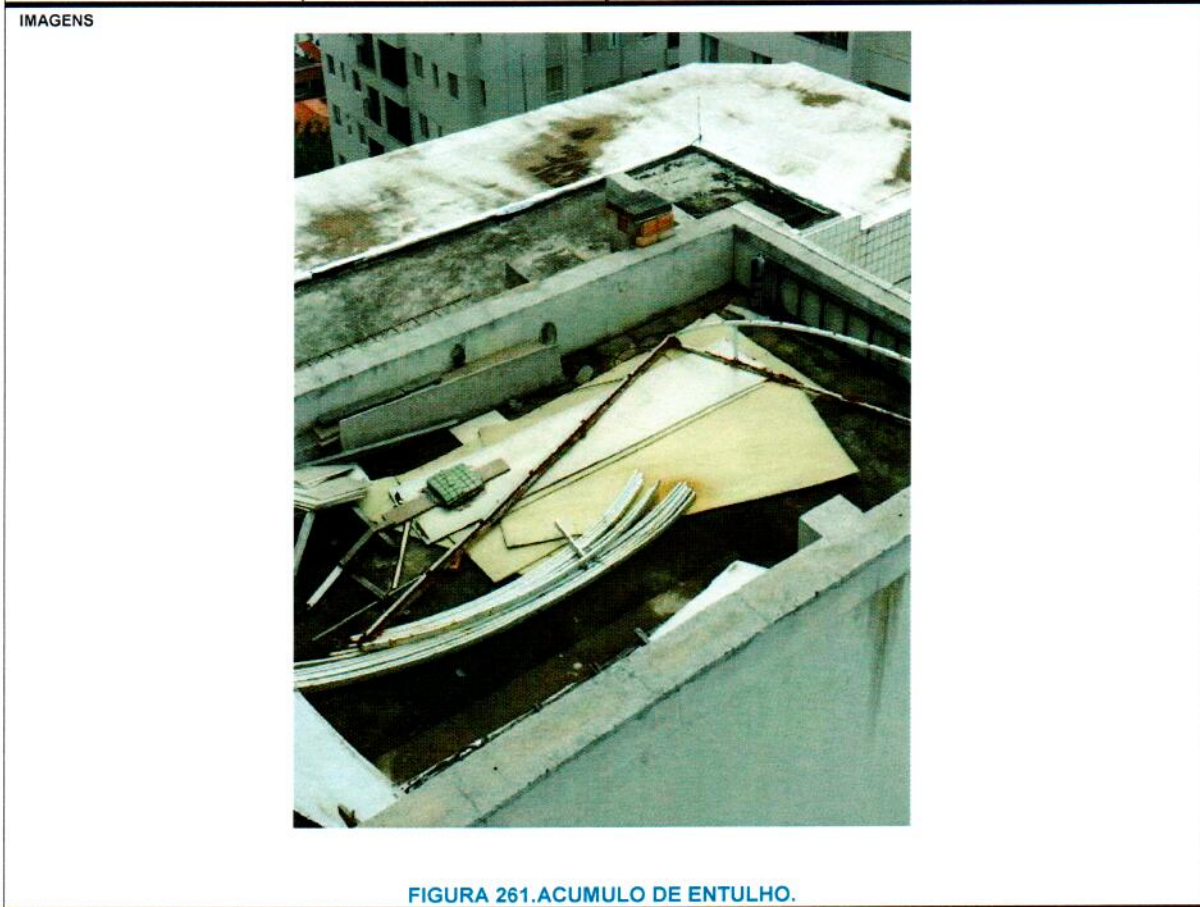
1.044.01	DESCRIÇÃO DA ANOMALIA Acumulo de entulho.			
GRAU DE RISCO		CLASSIFICAÇÃO		
CRÍTICO	REGULAR	MÍNIMO	ENDÓGENA	EXÓGENA
		X		
			NATURAL	FUNCIONAL
				X
			PROJETO	MATERIAIS
			EXECUÇÃO	MANUTENÇÃO
				X

OBSERVAÇÕES
Necessidade de limpeza do entulho na laje da unidade autonoma

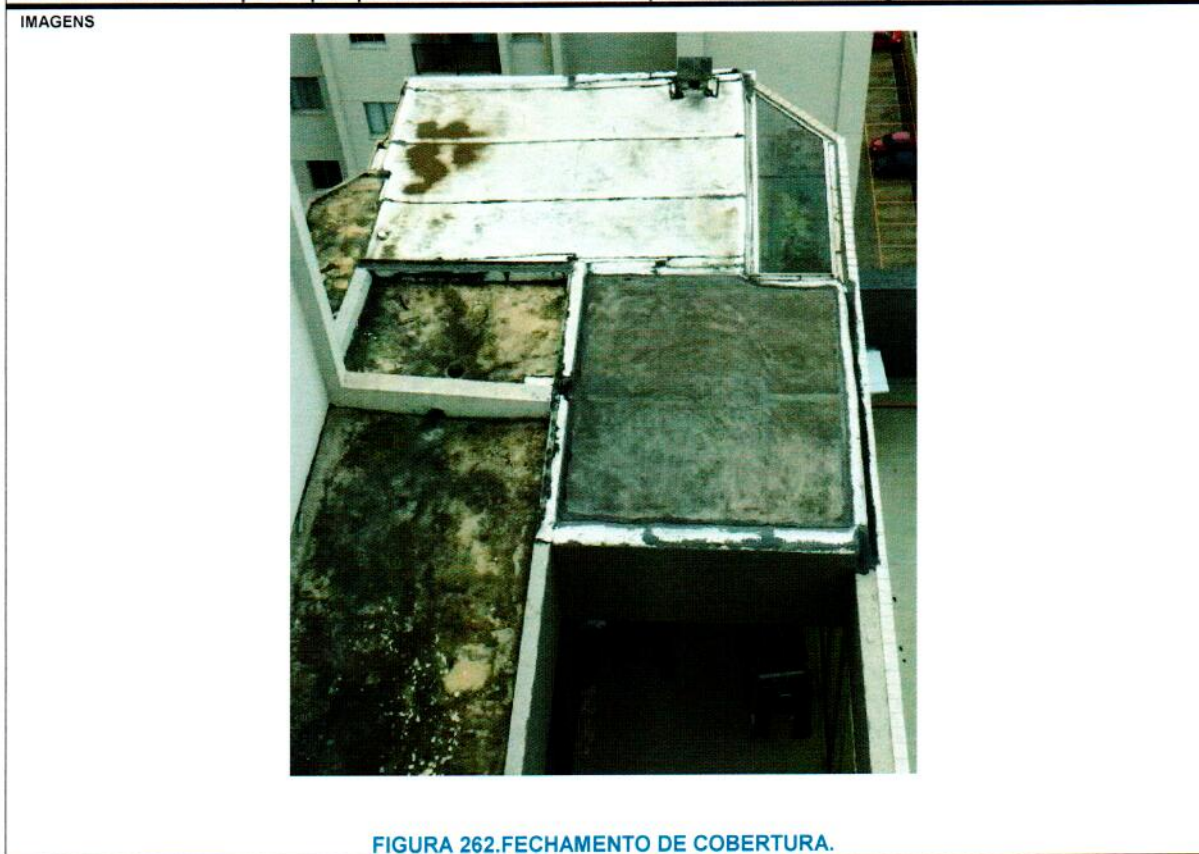
1.045.01	DESCRIÇÃO DA ANOMALIA Fechamento realizado pelos proprietários.			
GRAU DE RISCO	CLASSIFICAÇÃO			
CRÍTICO	REGULAR	MÍNIMO	ENDÓGENA	EXÓGENA
		X	X	NATURAL
			PROJETO	FUNCIONAL
				EXECUÇÃO
				X
OBSERVAÇÕES

Obra realizada pelo proprietário da unidade posterior a entrega

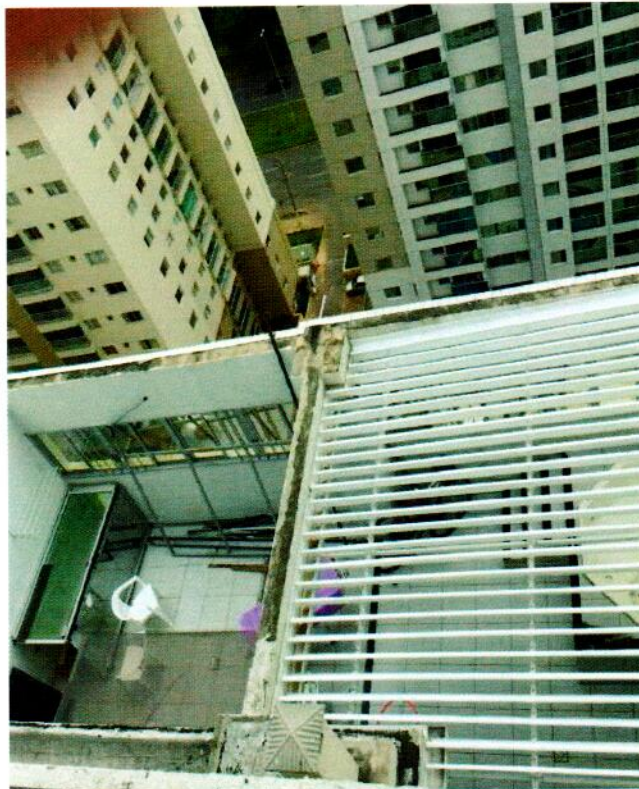
FIGURA 263.FECHAMENTO DE COBERTURA.

1.045.02	DESCRIÇÃO DA ANOMALIA Fechamento feito pelos proprietários.				
GRAU DE RISCO	CLASSIFICAÇÃO	ENDÓGENA	EXÓGENA	NATURAL	FUNCIONAL
CRÍTICO	REGULAR	MÍNIMO	X		
		X			
	CLASSIFICAÇÃO	PROJETO	MATERIAIS	EXECUÇÃO	MANUTENÇÃO
				X

Obra realizada pelo proprietário da unidade posterior a entrega

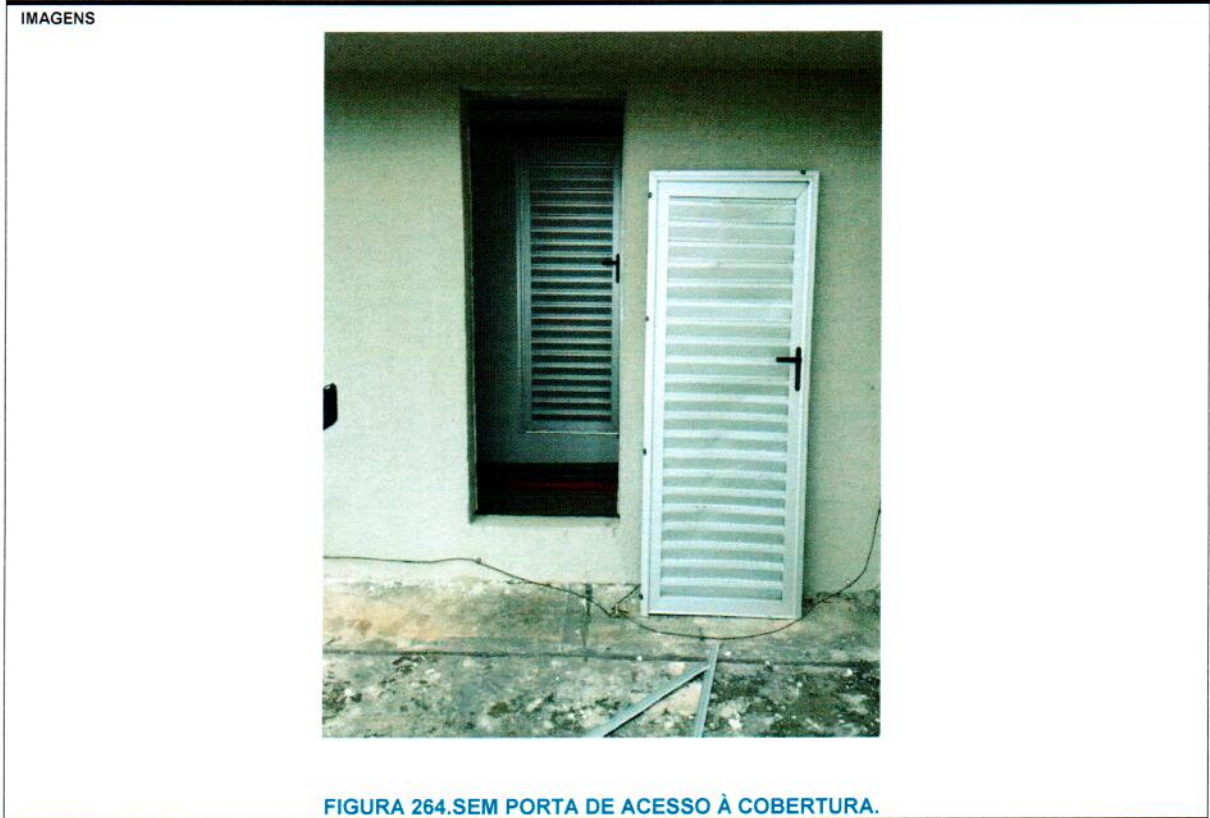
1.046.01	DESCRIÇÃO DA ANOMALIA Sem porta de acesso à cobertura.			
GRAU DE RISCO	CLASSIFICAÇÃO			
CRÍTICO	REGULAR	MÍNIMO	ENDÓGENA	EXÓGENA
	X			NATURAL
				FUNCIONAL
				X
			PROJETO	MATERIAIS
			EXECUÇÃO	MANUTENÇÃO
				X

OBSERVAÇÕES
A cobertura se encontra sem a porta de acesso, devendo ser recolocada pelo condomínio

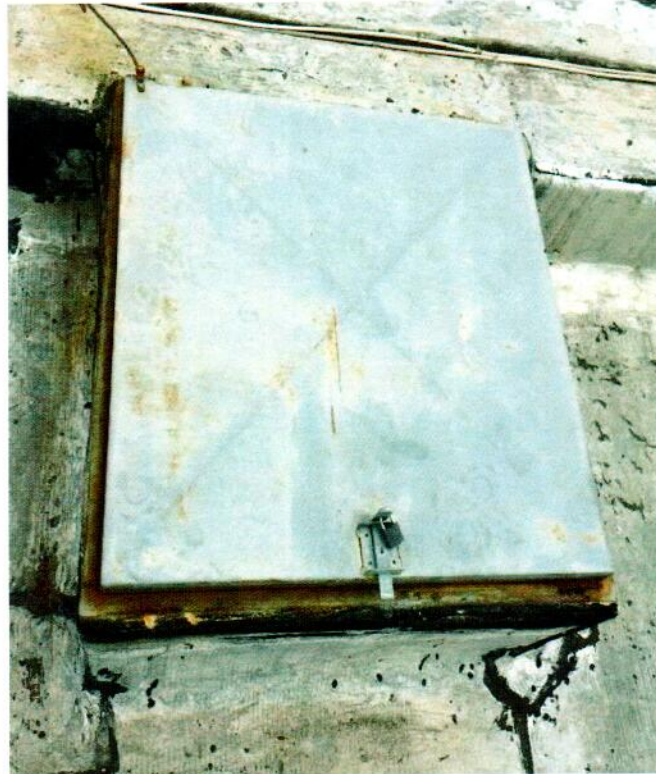
FIGURA 265.ALÇAPÃO ENFERRUJADO.

1.046.02	DESCRIÇÃO DA ANOMALIA			
	Alçapão de reservatório superior enferrujado.			
GRAU DE RISCO	CLASSIFICAÇÃO			
CRÍTICO	REGULAR	MÍNIMO	ENDÓGENA	EXÓGENA
	X			NATURAL
				FUNCIONAL
				X
			CLASSIFICAÇÃO	
			PROJETO	MATERIAIS
				EXECUÇÃO
				MANUTENÇÃO
				X

Ferrugem no alçapão de acesso à caixa água superior

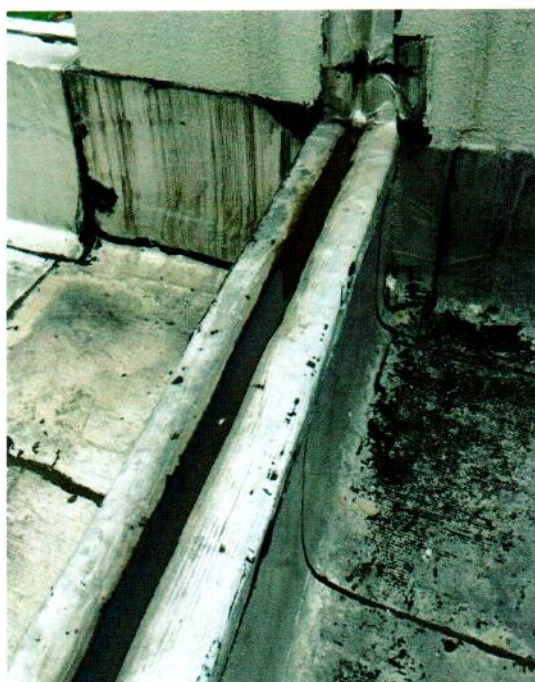
FIGURA 268.ACUMULO DE ÁGUA.

Risco de dengue em água empossada

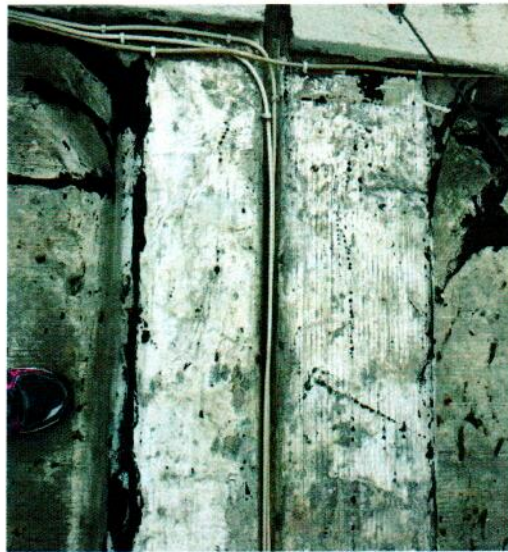
FIGURA 270.DANOS NA MANTA DE IMPERMEABILIZAÇÃO.

1.048.03	DESCRIÇÃO DA ANOMALIA			
	Danos na manta de impermeabilização, causados por furos de fixação do cabeamento de antenas de empresas como SKY, CLARO e OI.			
GRAU DE RISCO	CLASSIFICAÇÃO			
CRÍTICO	REGULAR	MÍNIMO	ENDÓGENA	EXÓGENA
X				NATURAL
				FUNCIONAL
				X
			CLASSIFICAÇÃO	
			PROJETO	MATERIAIS
				EXECUÇÃO
				MANUTENÇÃO
				X

Furo na manta de impermeabilizada devido a fixação de cabeamento de antenas na cobertura, executada posterior a entrega

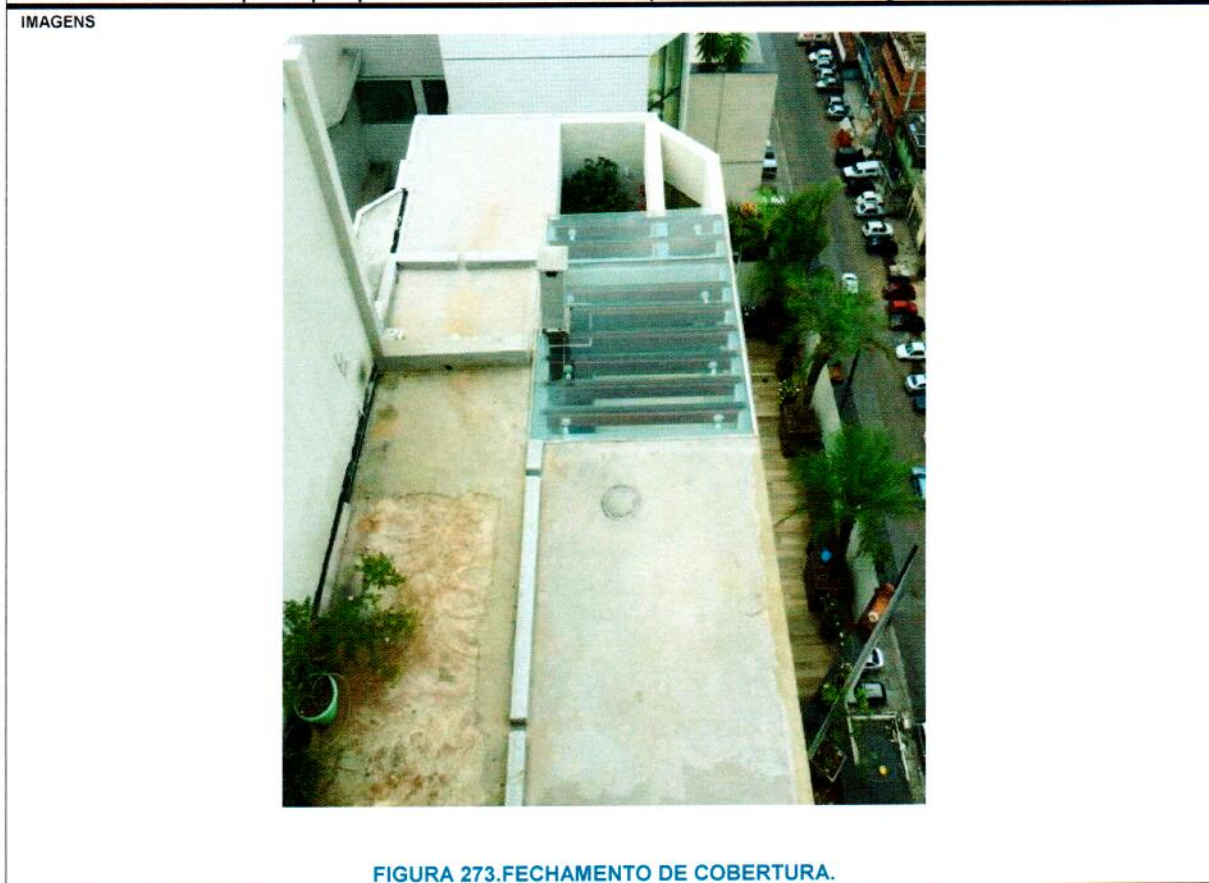
1.049.01	DESCRIÇÃO DA ANOMALIA Fechamento feito pelos proprietários.			
GRAU DE RISCO	CRÍTICO	REGULAR	MÍNIMO	
			X	
	CLASSIFICAÇÃO			
	ENDÓGENA	EXÓGENA	NATURAL	FUNCIONAL
	X			
	CLASSIFICAÇÃO			
	PROJETO	MATERIAIS	EXECUÇÃO	MANUTENÇÃO
			X

OBSERVAÇÕES
Obra realizada pelo proprietário da unidade posterior a entrega

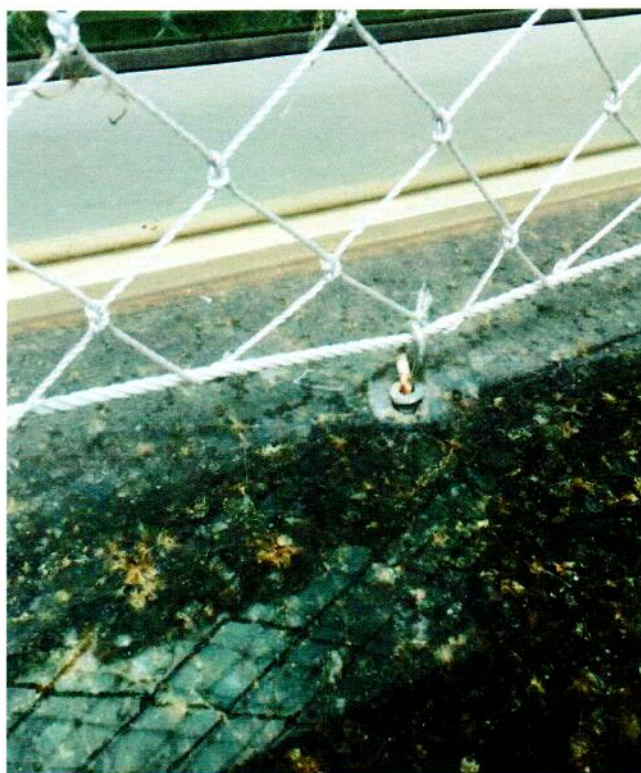
FIGURA 274.FURO SEM CALAFETAÇÃO.

1.050.01	DESCRIÇÃO DA ANOMALIA Furo sem calafetação na instalação de tela de proteção.			
GRAU DE RISCO	CLASSIFICAÇÃO			
CRITICO REGULAR MÍNIMO	ENDÓGENA	EXÓGENA	NATURAL	FUNCIONAL
X				X
	CLASSIFICAÇÃO			
	PROJETO	MATERIAIS	EXECUÇÃO	MANUTENÇÃO
				X
OBSERVAÇÕES
